## 改善箇所説明図

### 基準不適合内容

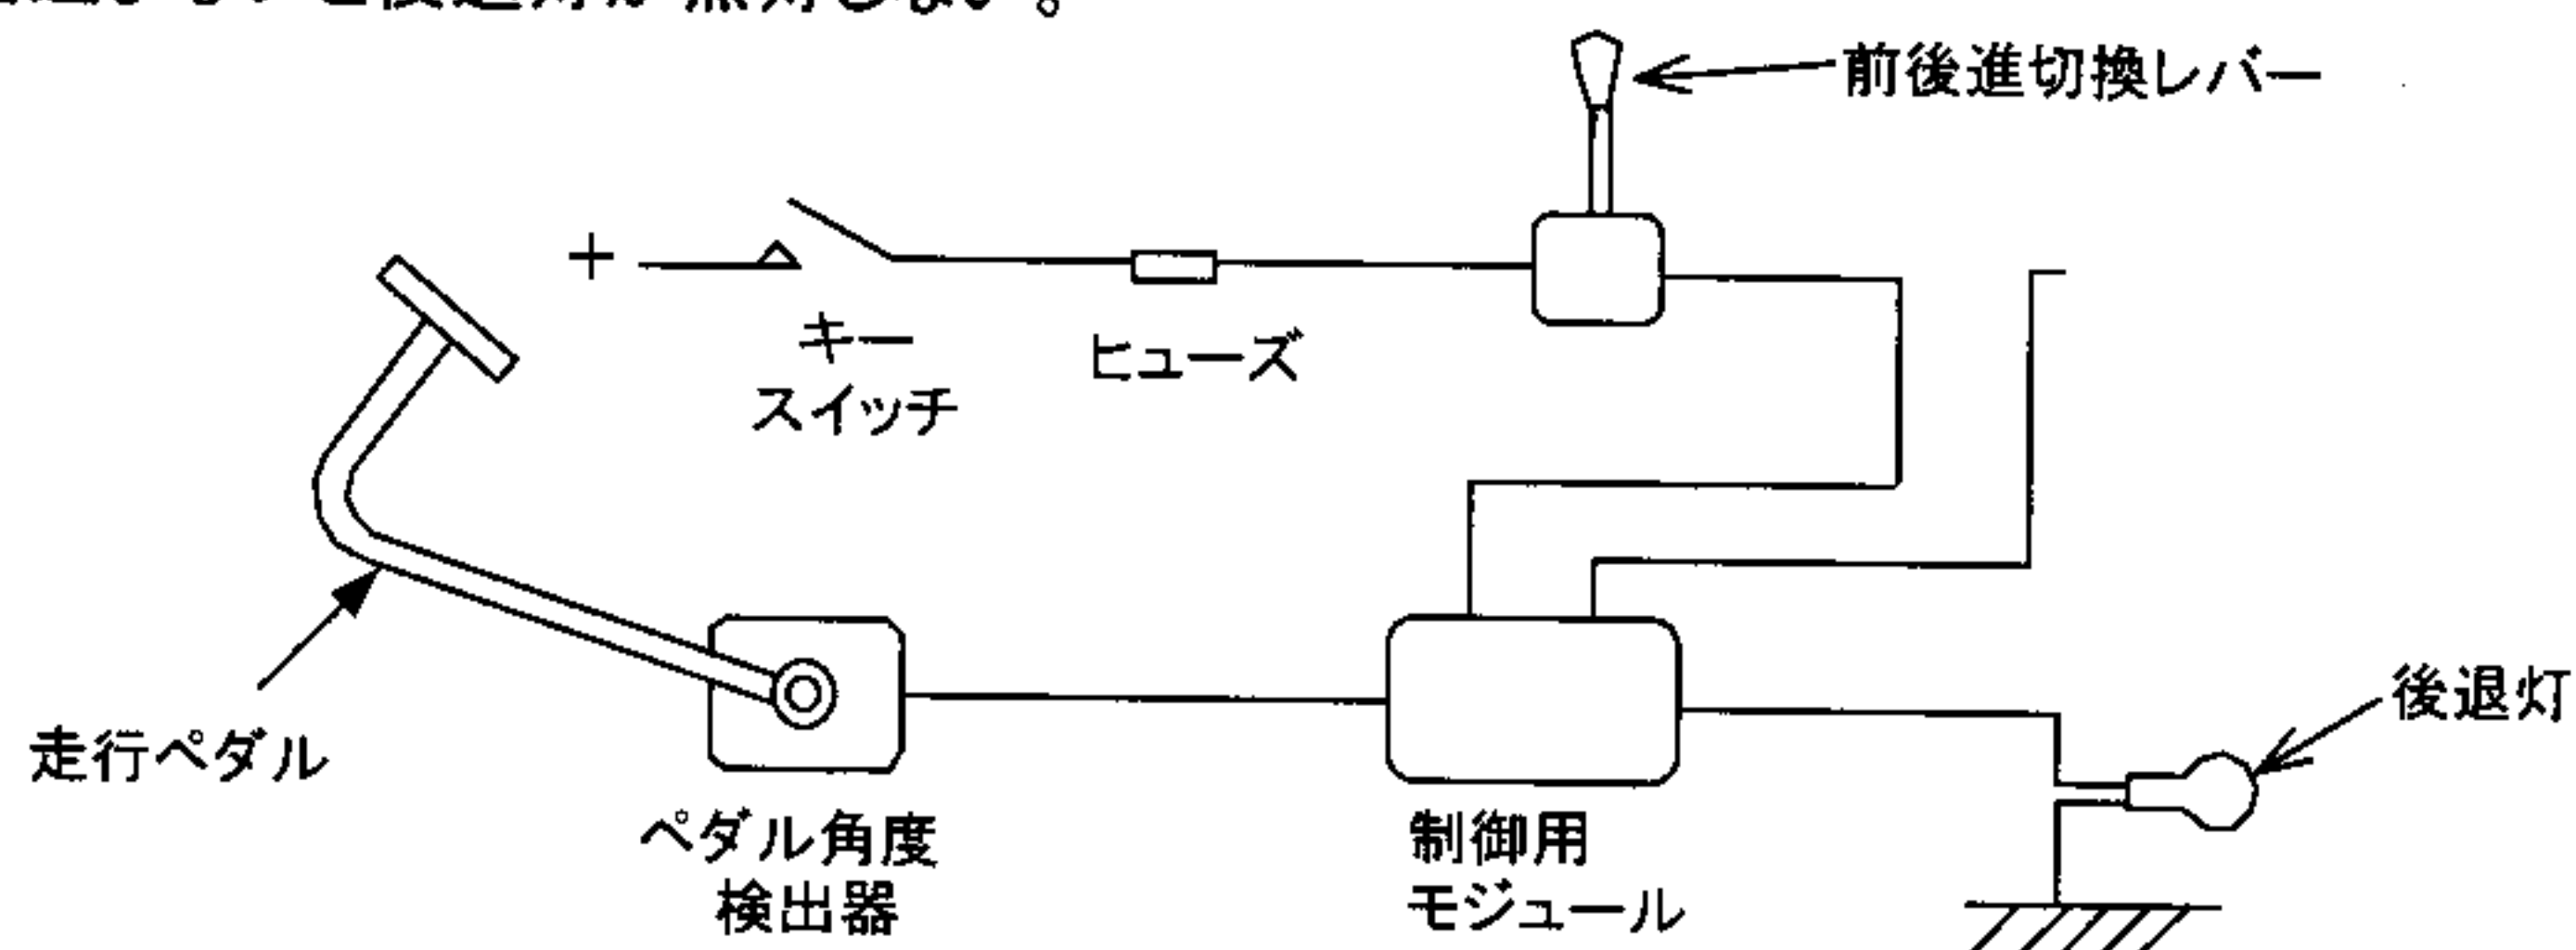
後退灯の電気回路が不適切なため、前後進切換レバーを後進位置へ切換えても、走行ペダルを踏込まないと後退灯が点灯しない。

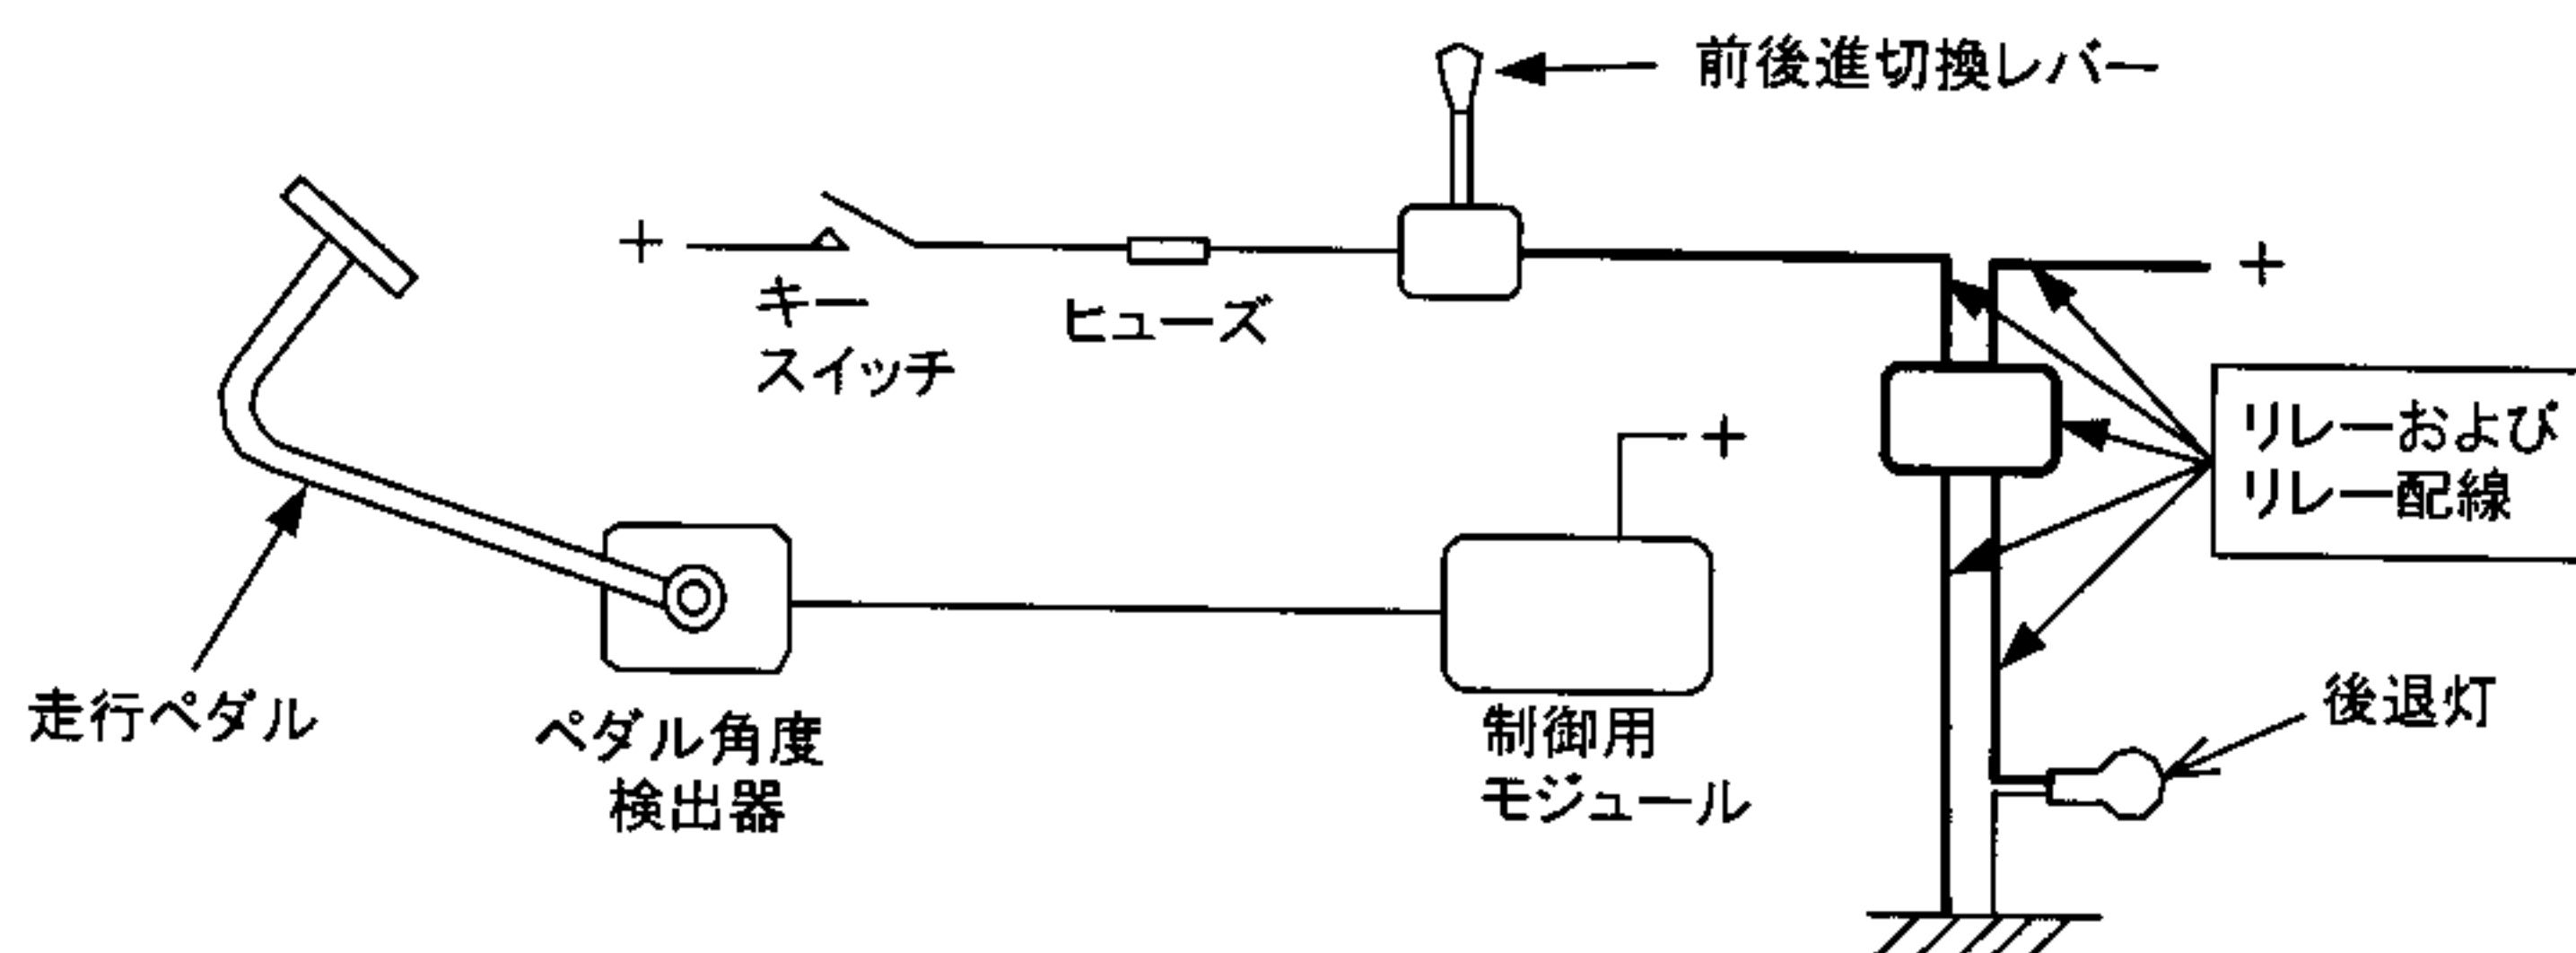
注:   は交換及び追加部品を示す。

型式により、次のいずれかの対策を行う。

(1) 届出型式 B04、D03

コントロールユニットおよび前後進切換レバーを、対策品に交換する。

(2) 届出型式 B02L、B03、D01、D01L、D02、D02L、D04L

後退灯への電気回路(リレーおよびリレー配線)を、変更する。

識別: 改善車両の前後進切換レバー装置に白ペイントを塗布する。
