## 改善箇所説明図

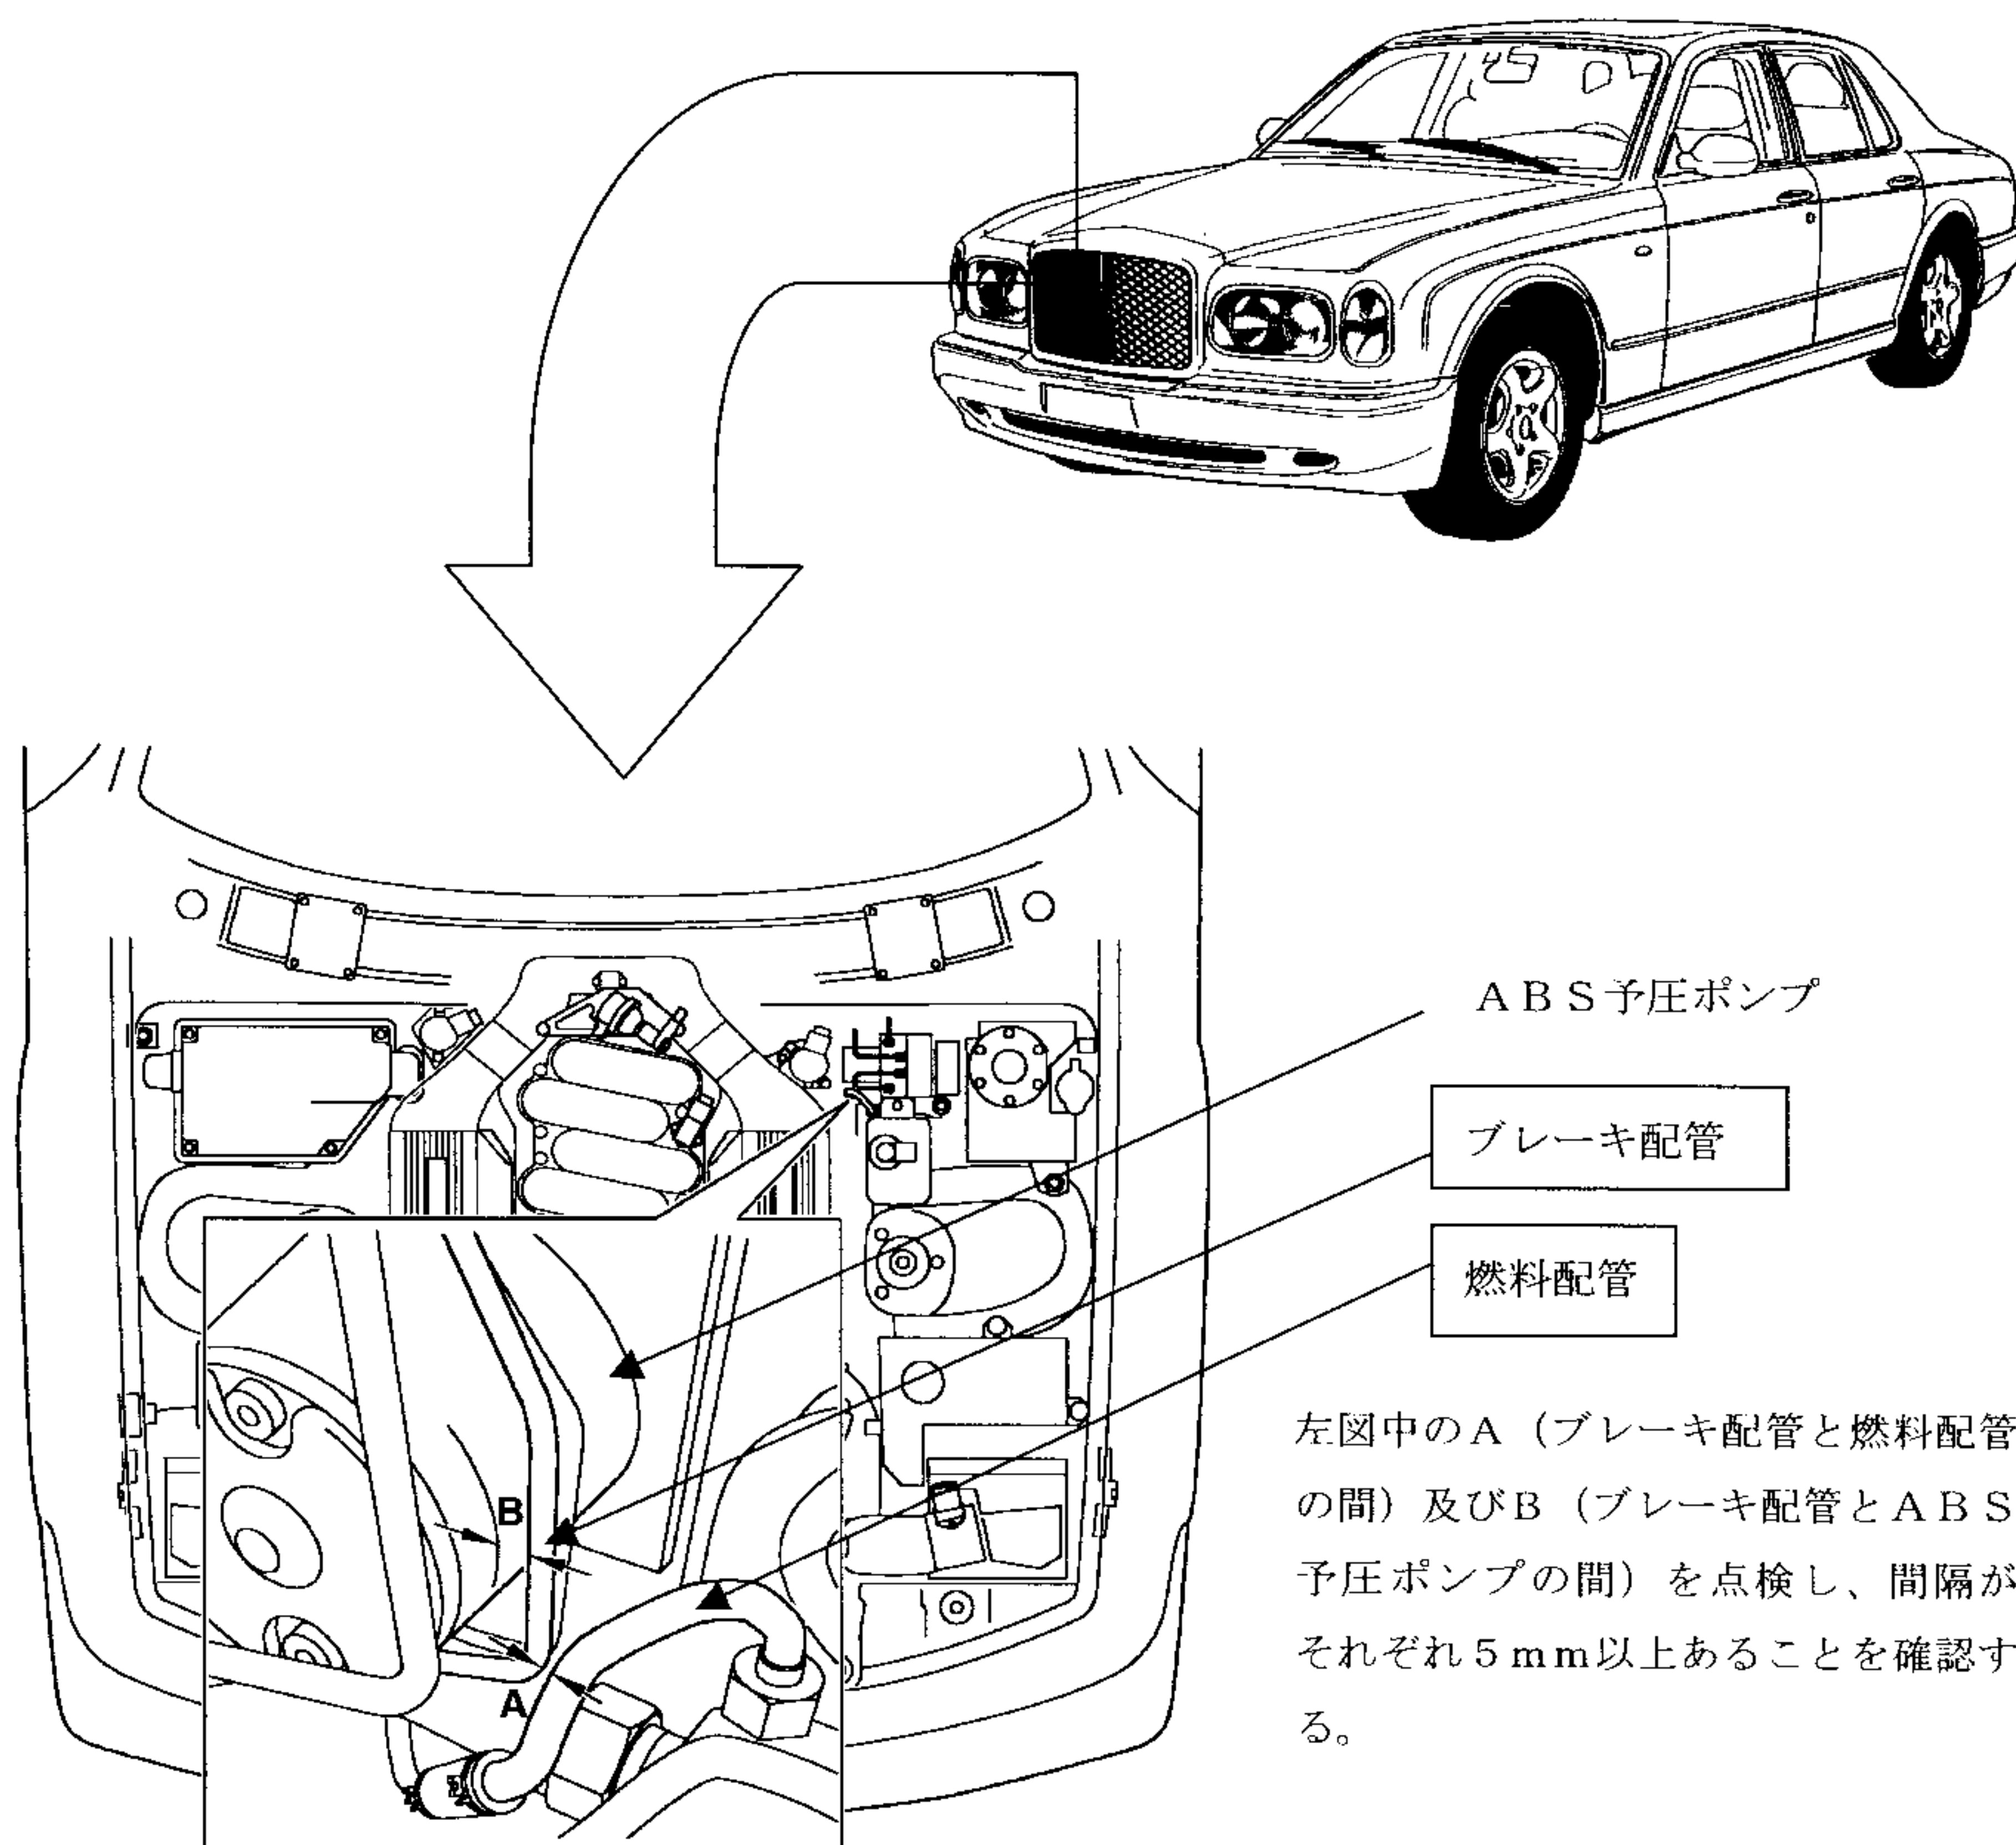
### 基準不適合発生箇所

ブレーキ配管及び燃料配管の取り回しが不適切なものがあるため、ブレーキ配管が燃料配管またはABS予圧ポンプと干渉し、走行時の振動等によりブレーキ配管または燃料配管が摩耗するものがある。そのため、接触部が損傷して作動油または燃料が漏れ、制動力が低下するまたは火災に至るおそれがある。

注：□ は修正または交換部品を示す。

全車両、当該配管を点検し、取り回しが不適切な場合は配管の位置を修正するとともに、接触により保護塗料がはがれている場合は修正後に保護塗料を塗布し、配管が磨耗している場合は新品と交換する。
