# 改善箇所説明図

## 基準不適合発生箇所

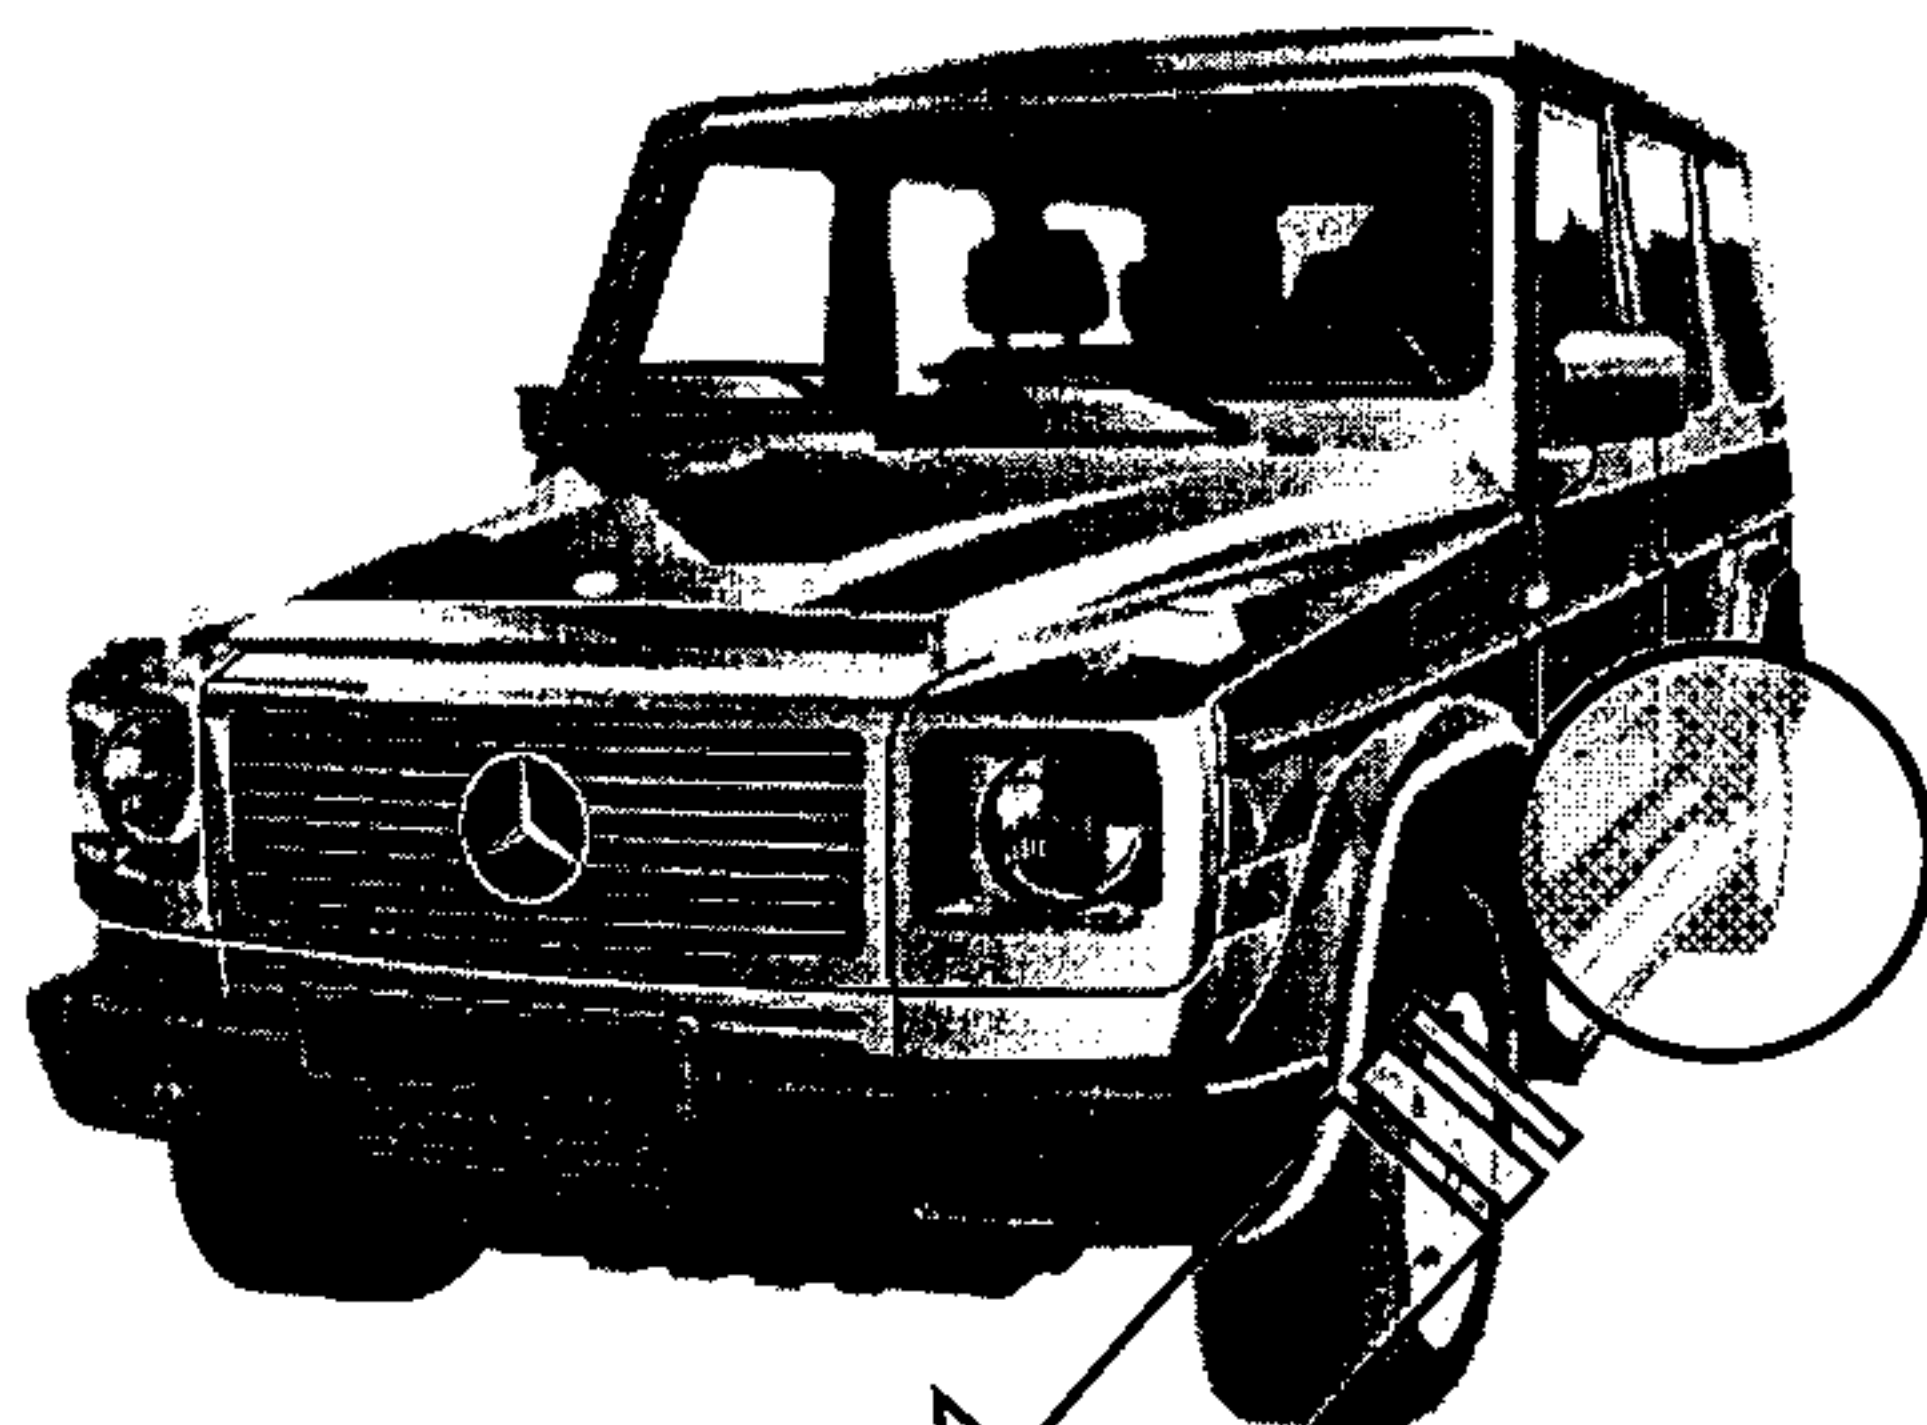
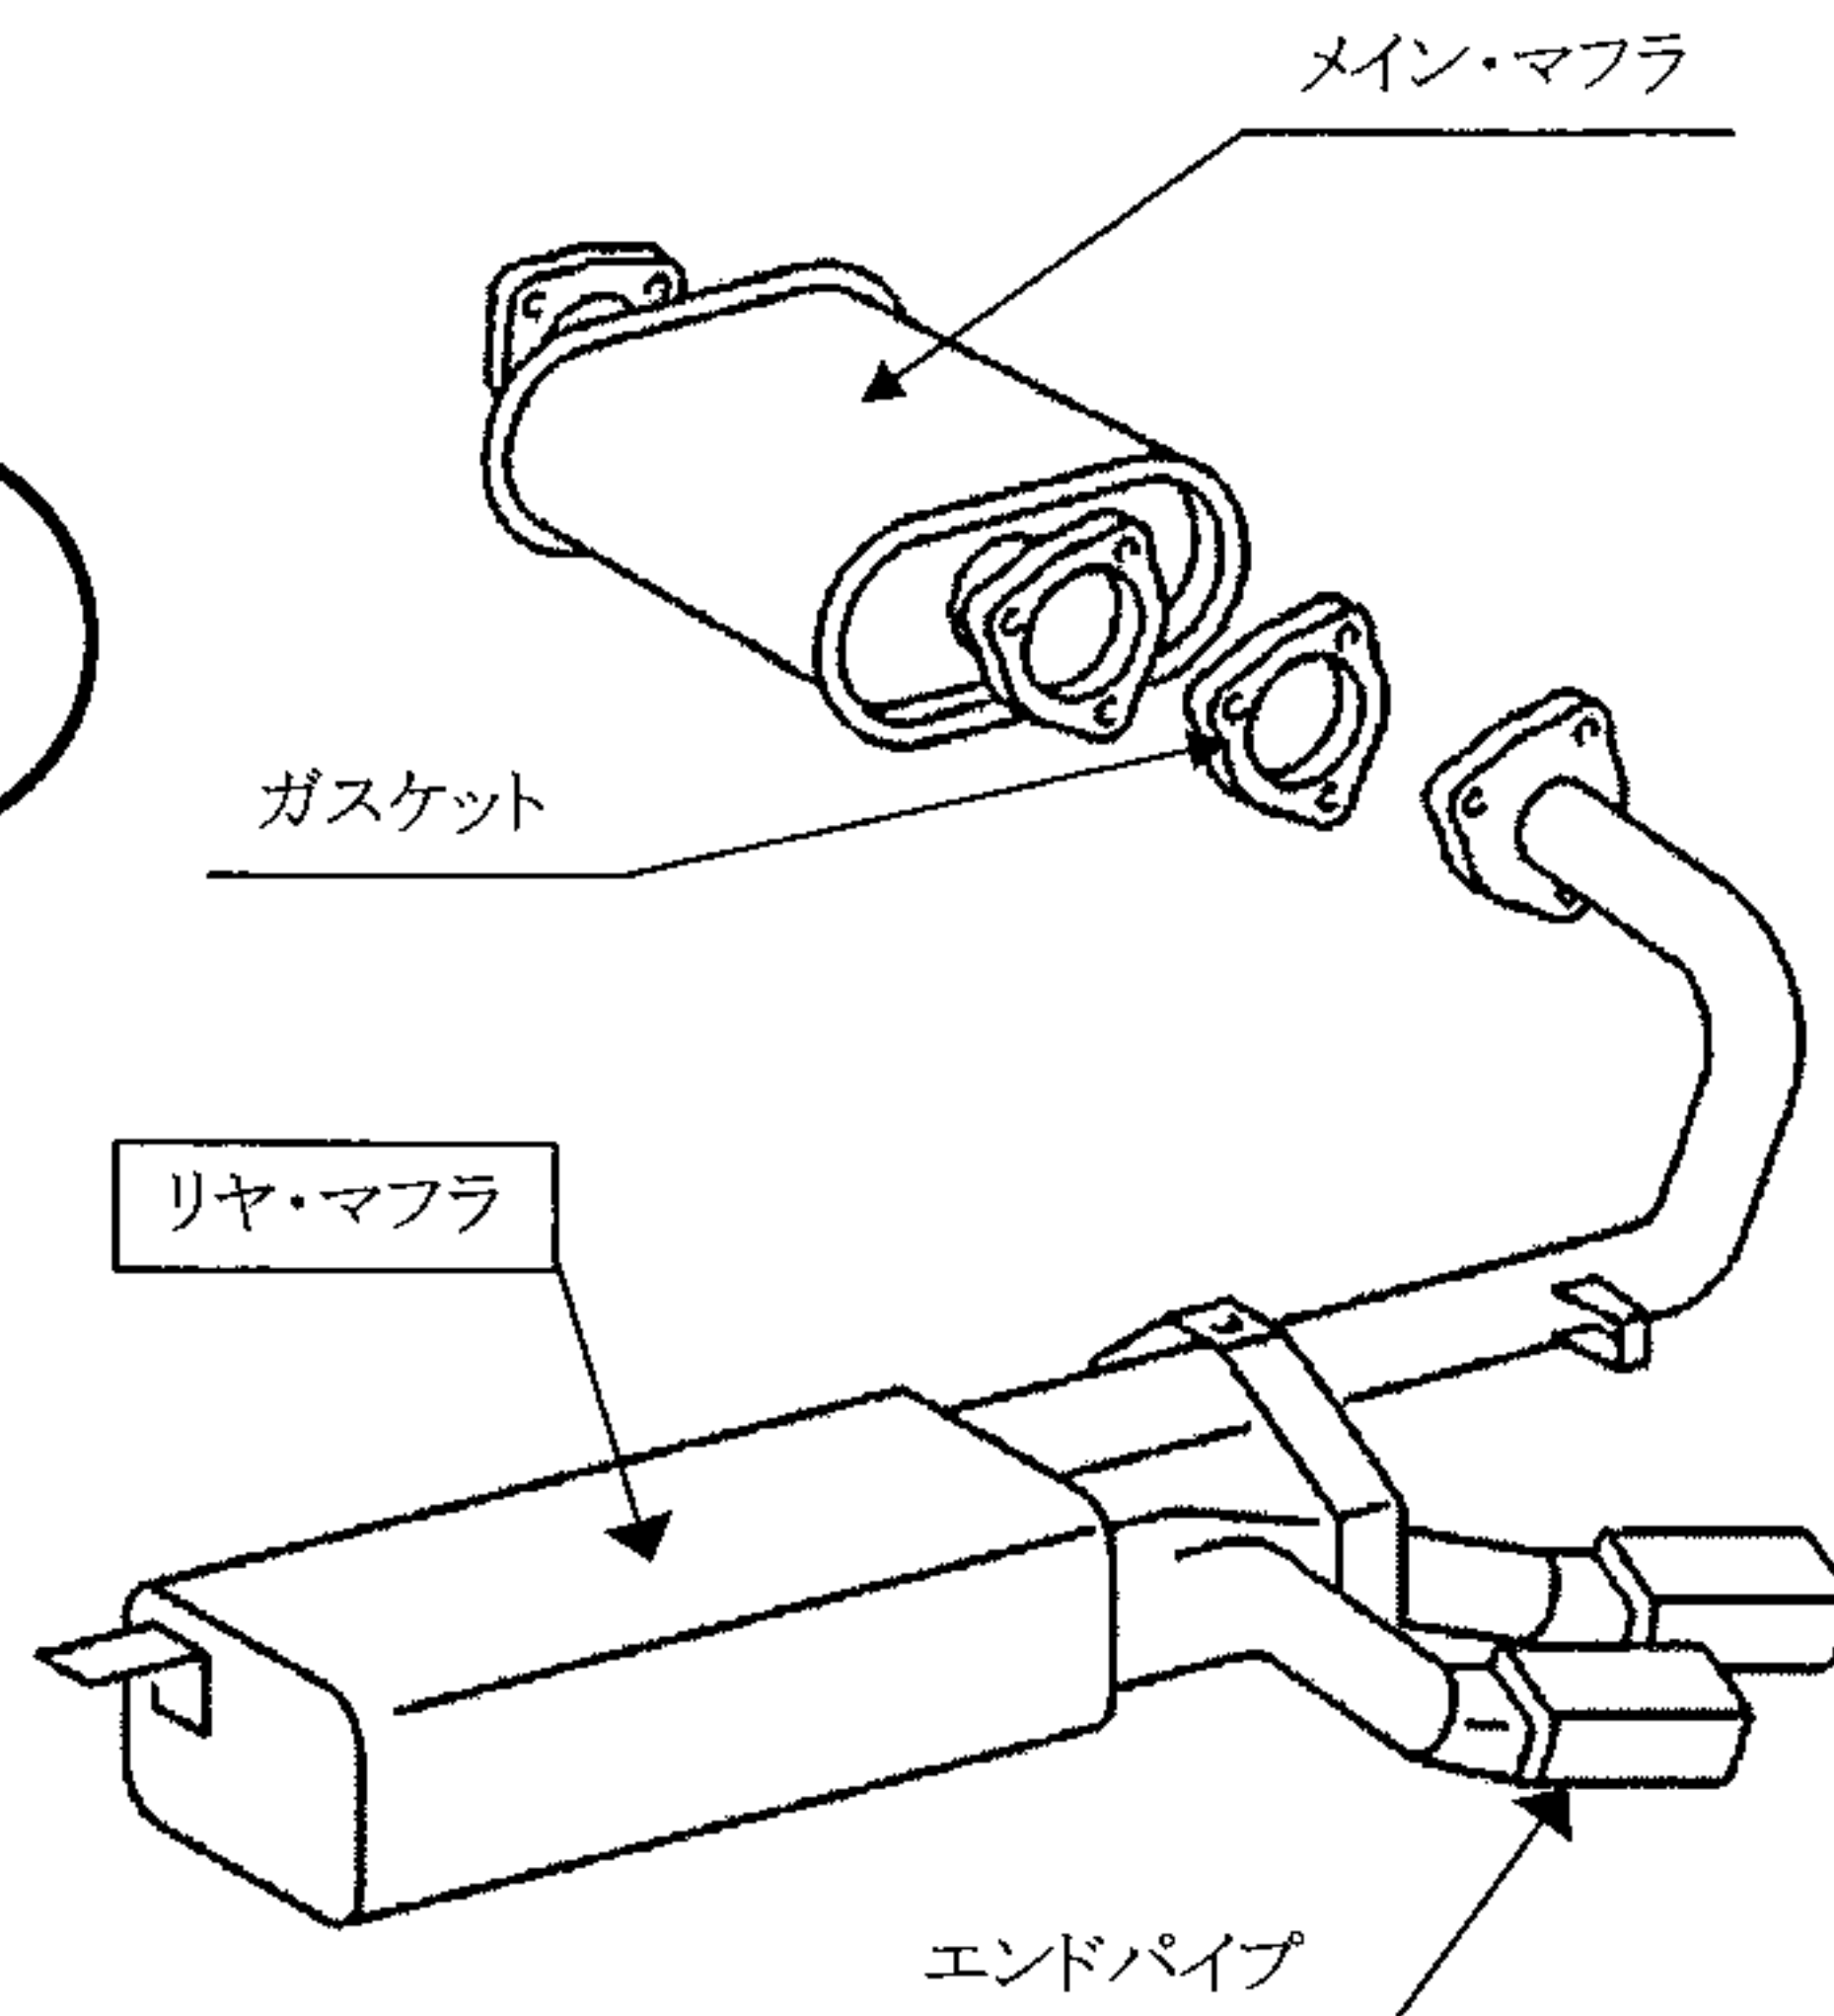
注：  は交換部品を示す。

排気管のエンドパイプの設計角度が不適切なため、開口方向が左向きとなっている。そのため、発散するガスが他の交通に悪影響を及ぼすおそれがある。

全車両、リア・マフラーをエンドパイプ部の開口角度を改良した対策品と交換する。
