## 改善箇所説明図

ブレーキペダル部分

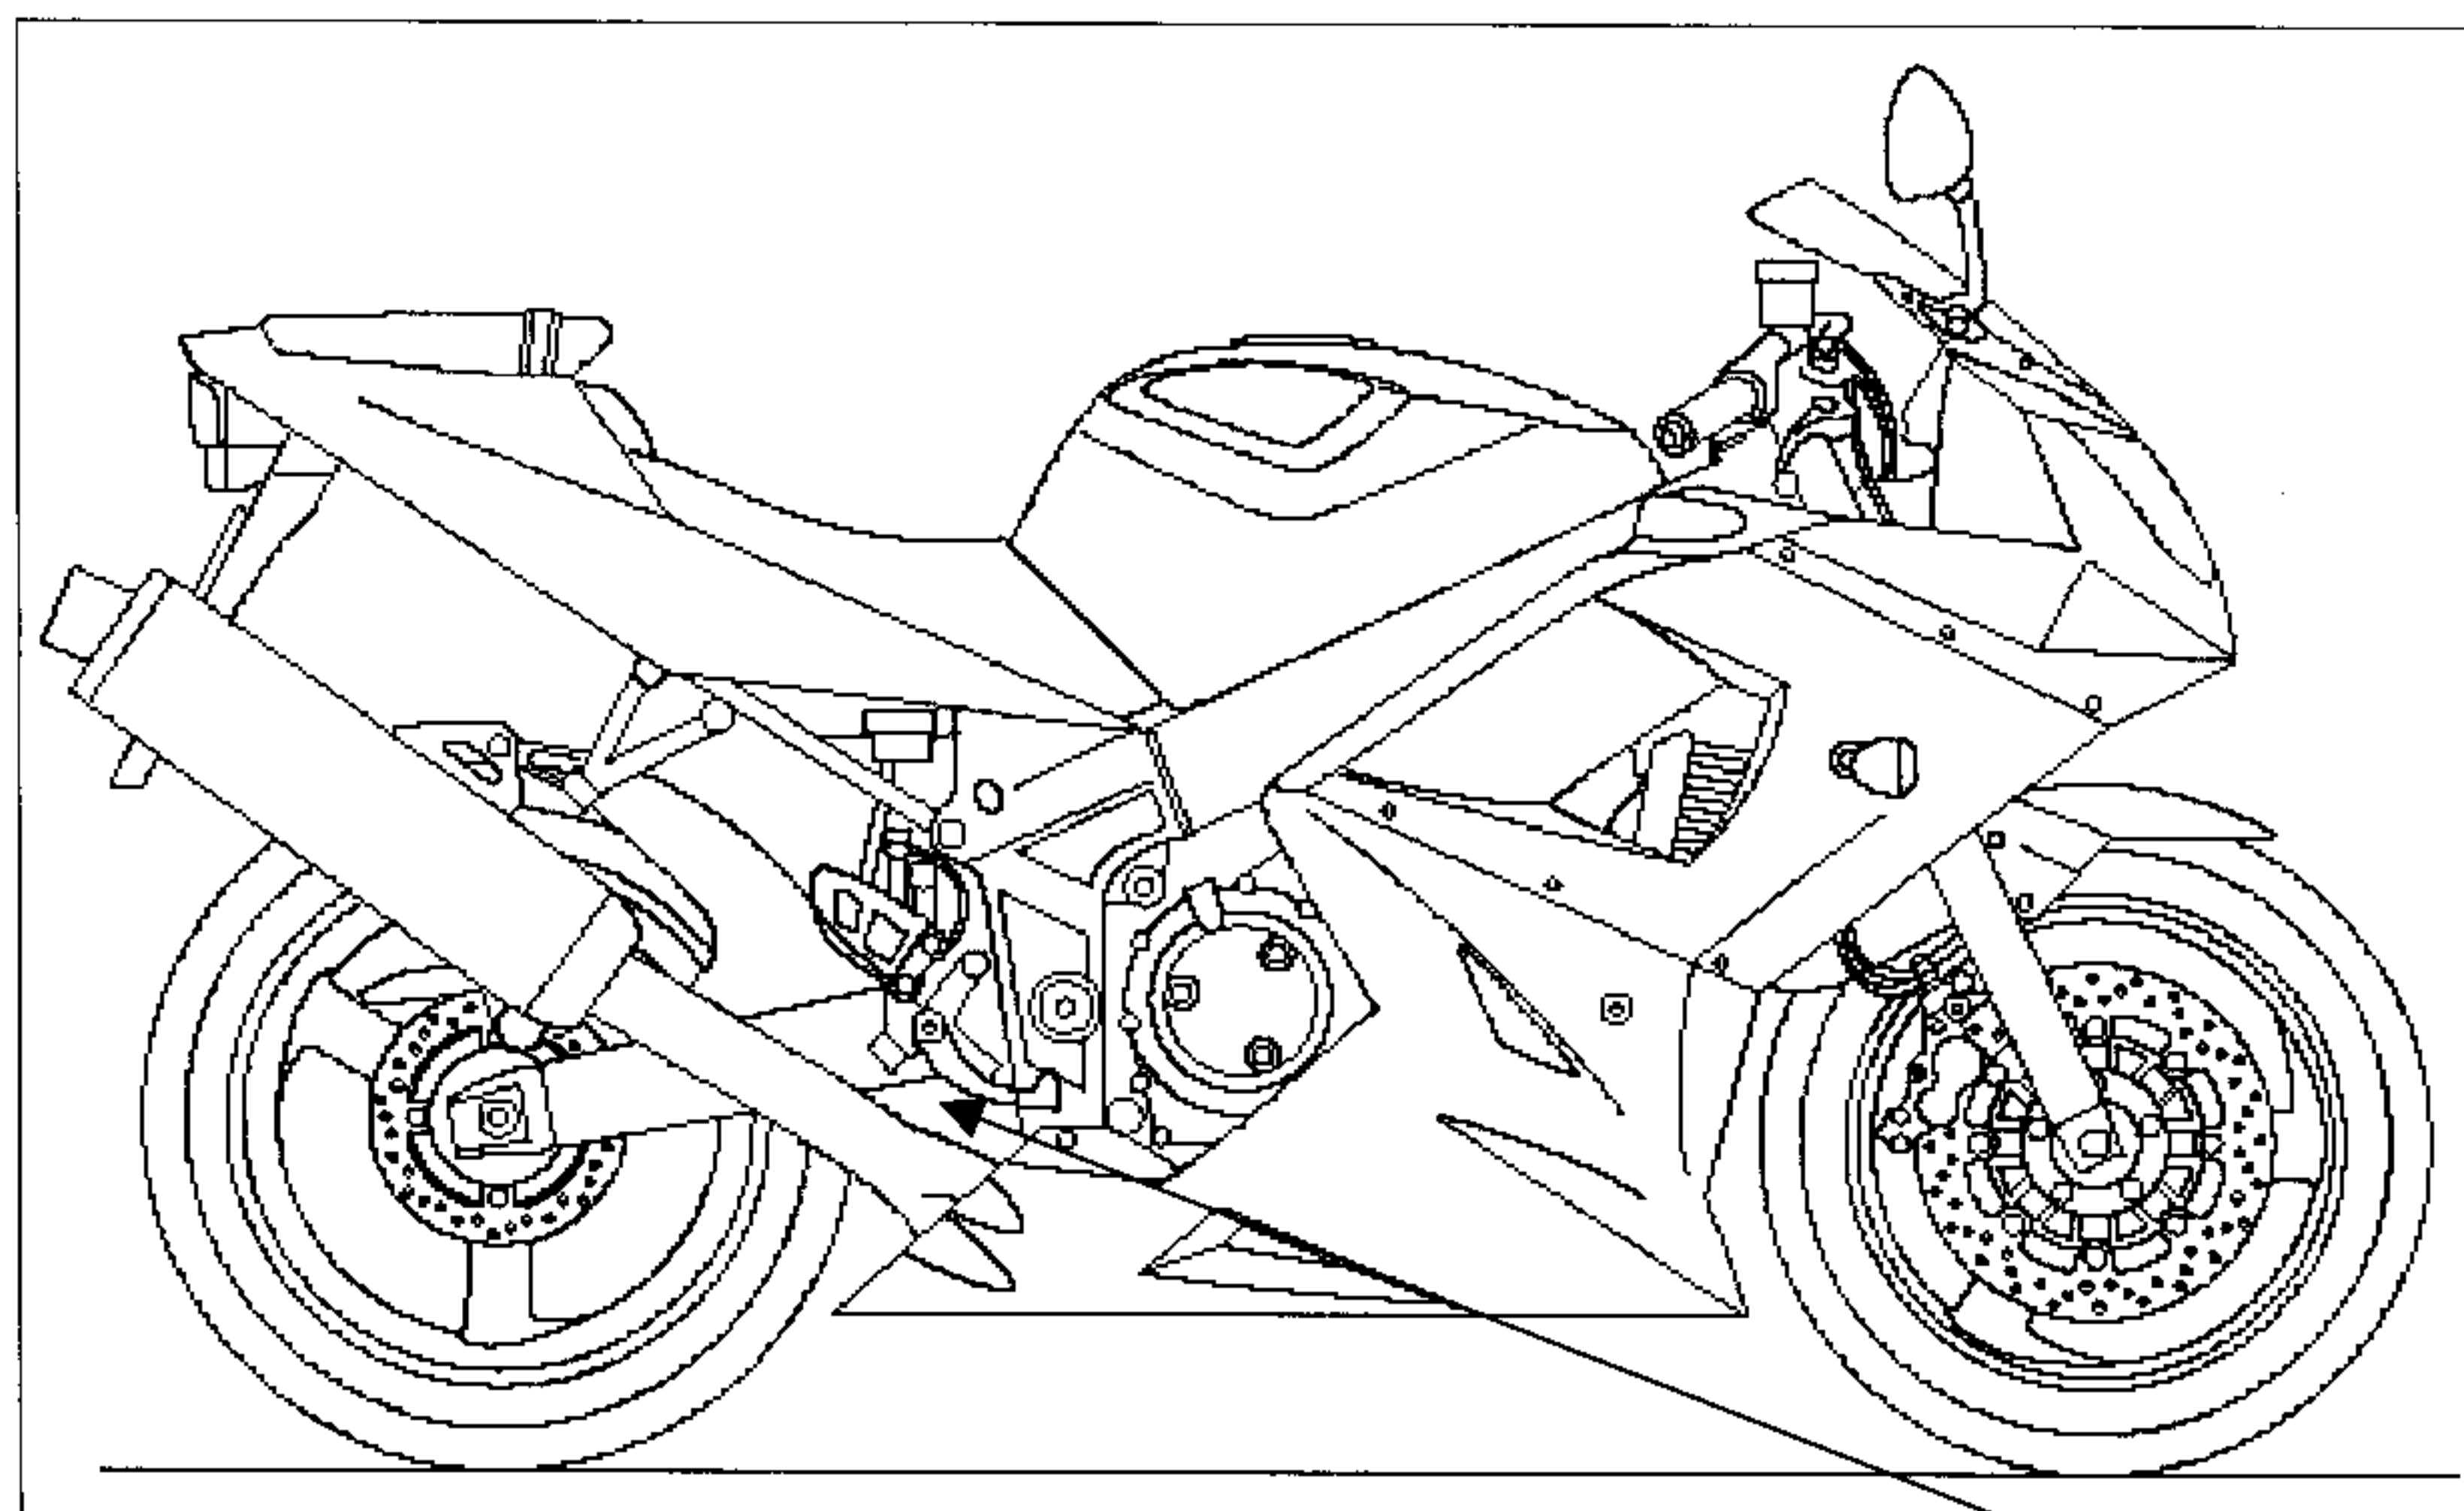
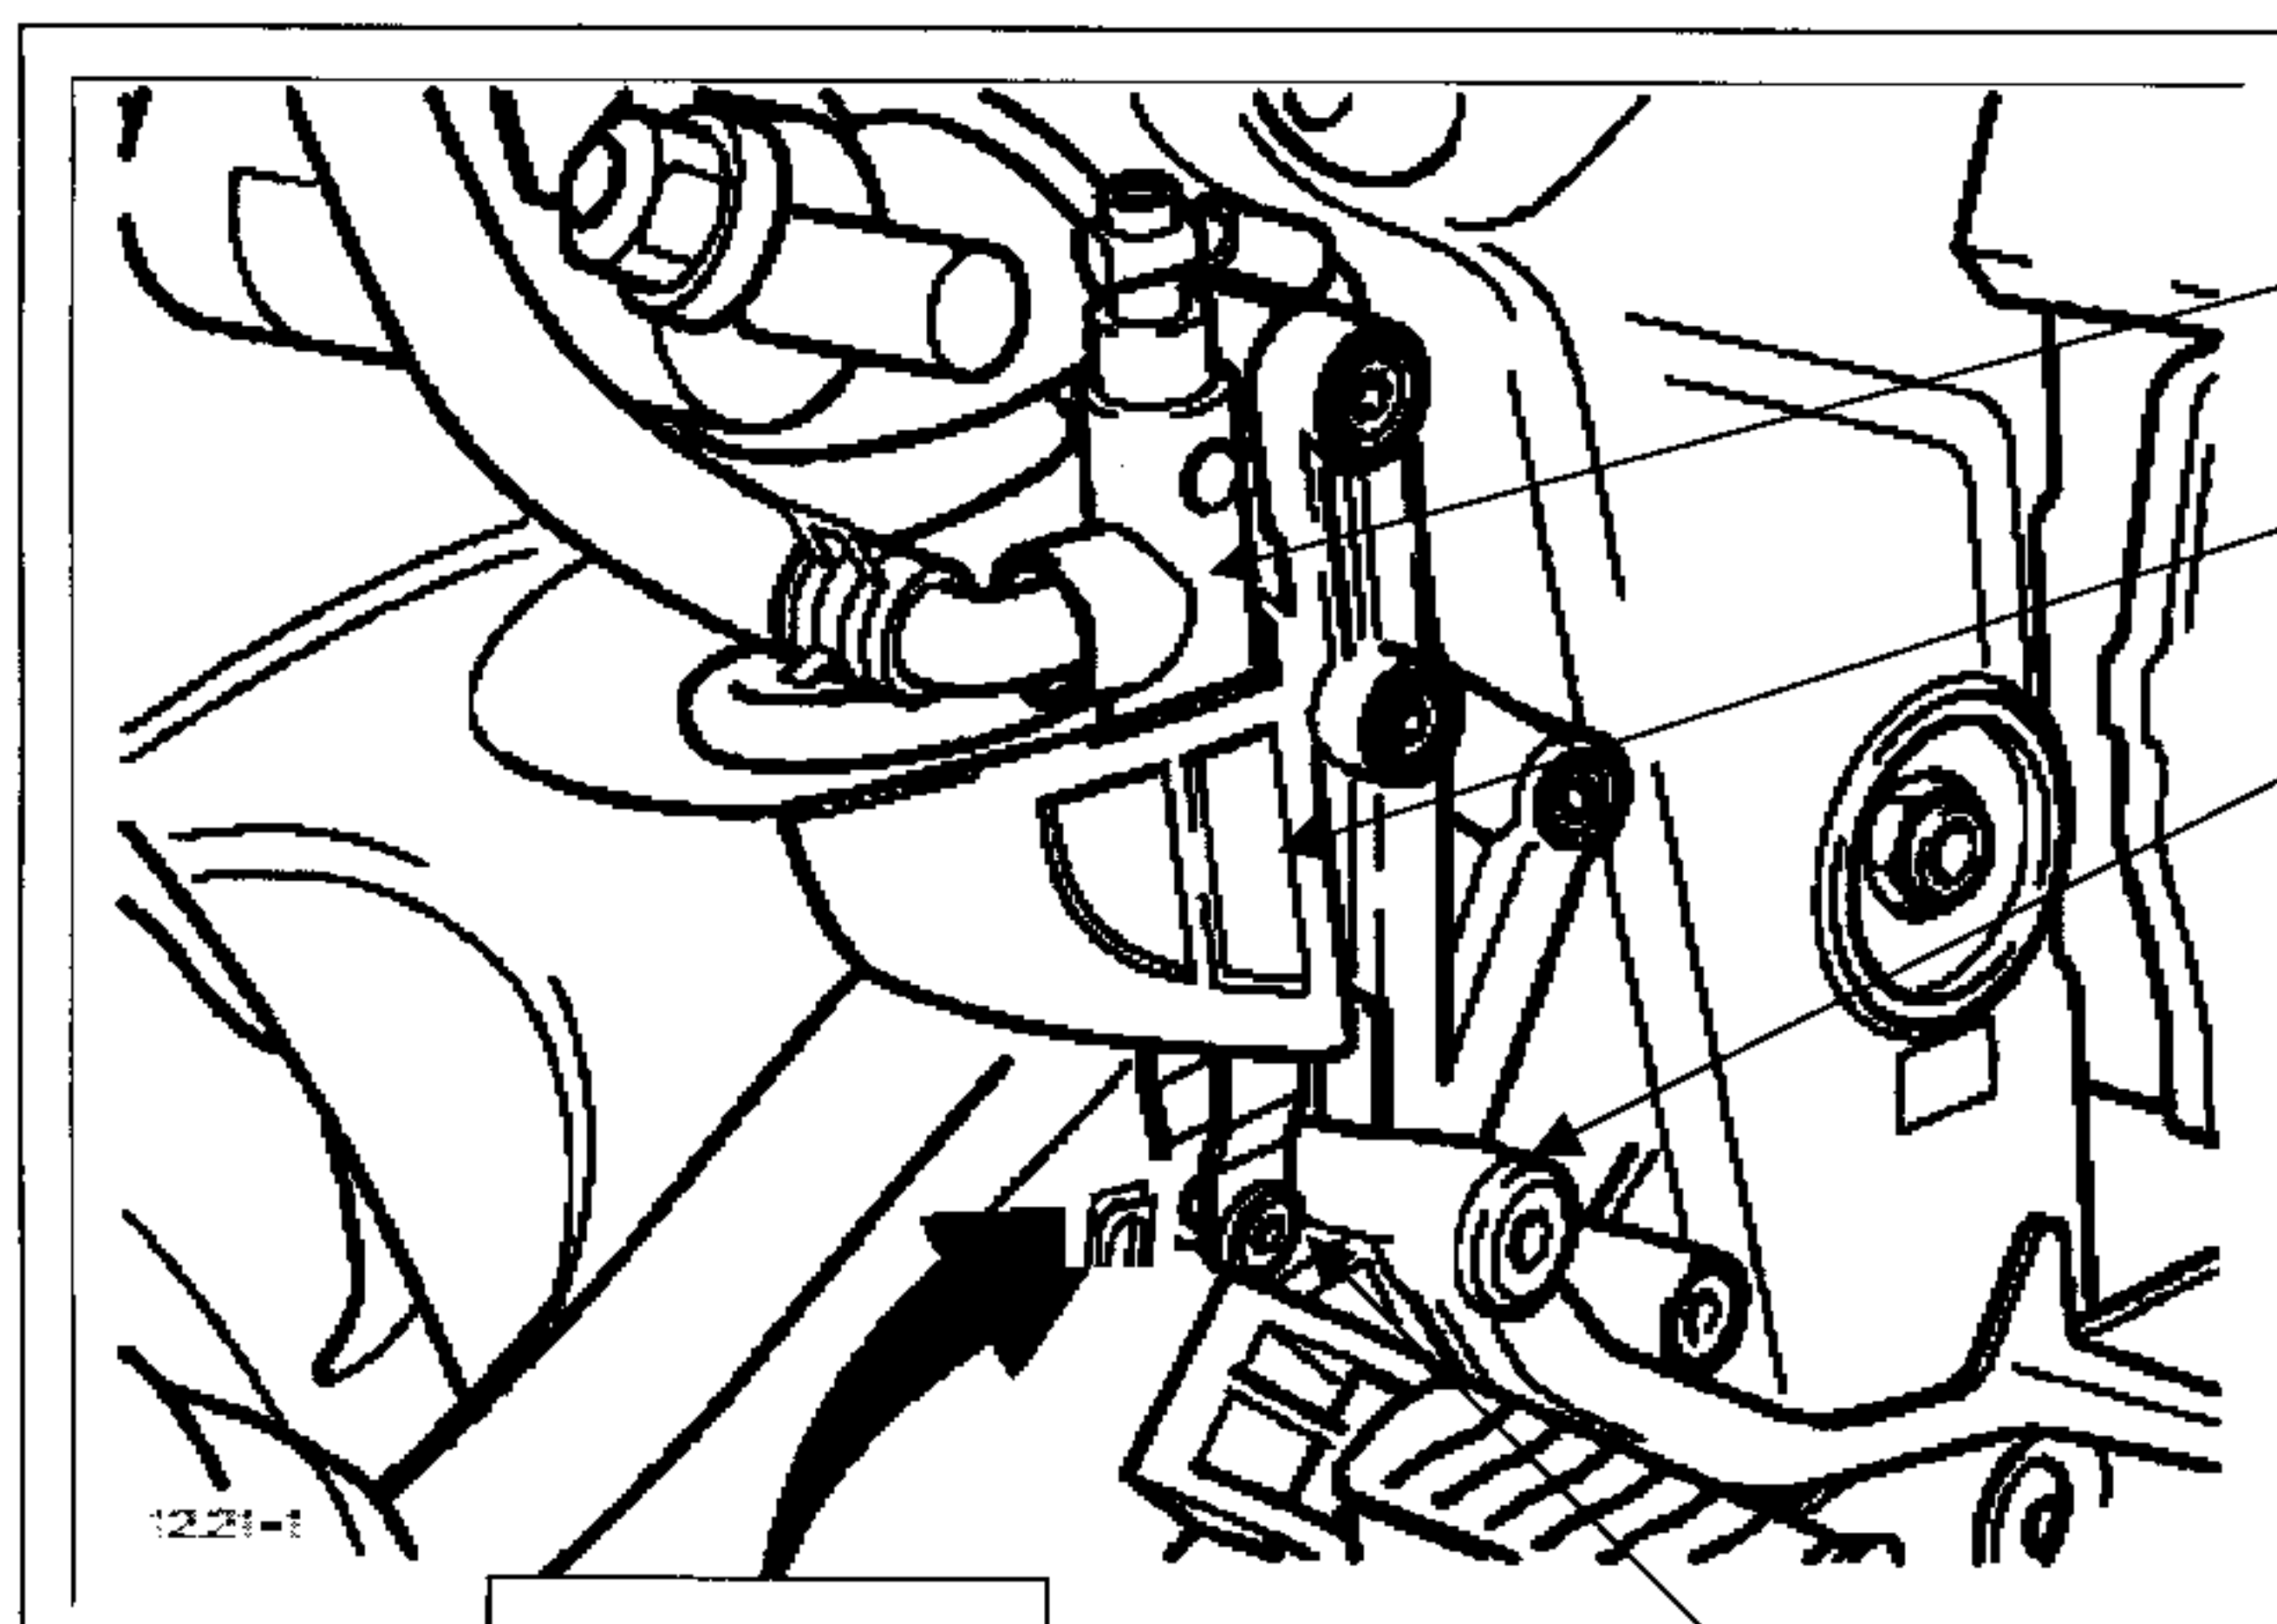
ピンの留め金

マスターシリンダー

コントロールプレート

ブレーキペダル

ピン

注：   は交換部品を示す

後輪のブレーキマスターシリンダーとブレーキペダルとを連結しているピンの留め金の形状が不適切なため、制動操作時に留め金が隣接する部品(コントロールプレート)と干渉して外れることがある。そのため、そのままの状態で使用を続けると、ピンが脱落して後輪のブレーキが作動しなくなるおそれがある。

全車両、当該留め金を対策品と交換する
