## 改善箇所説明図

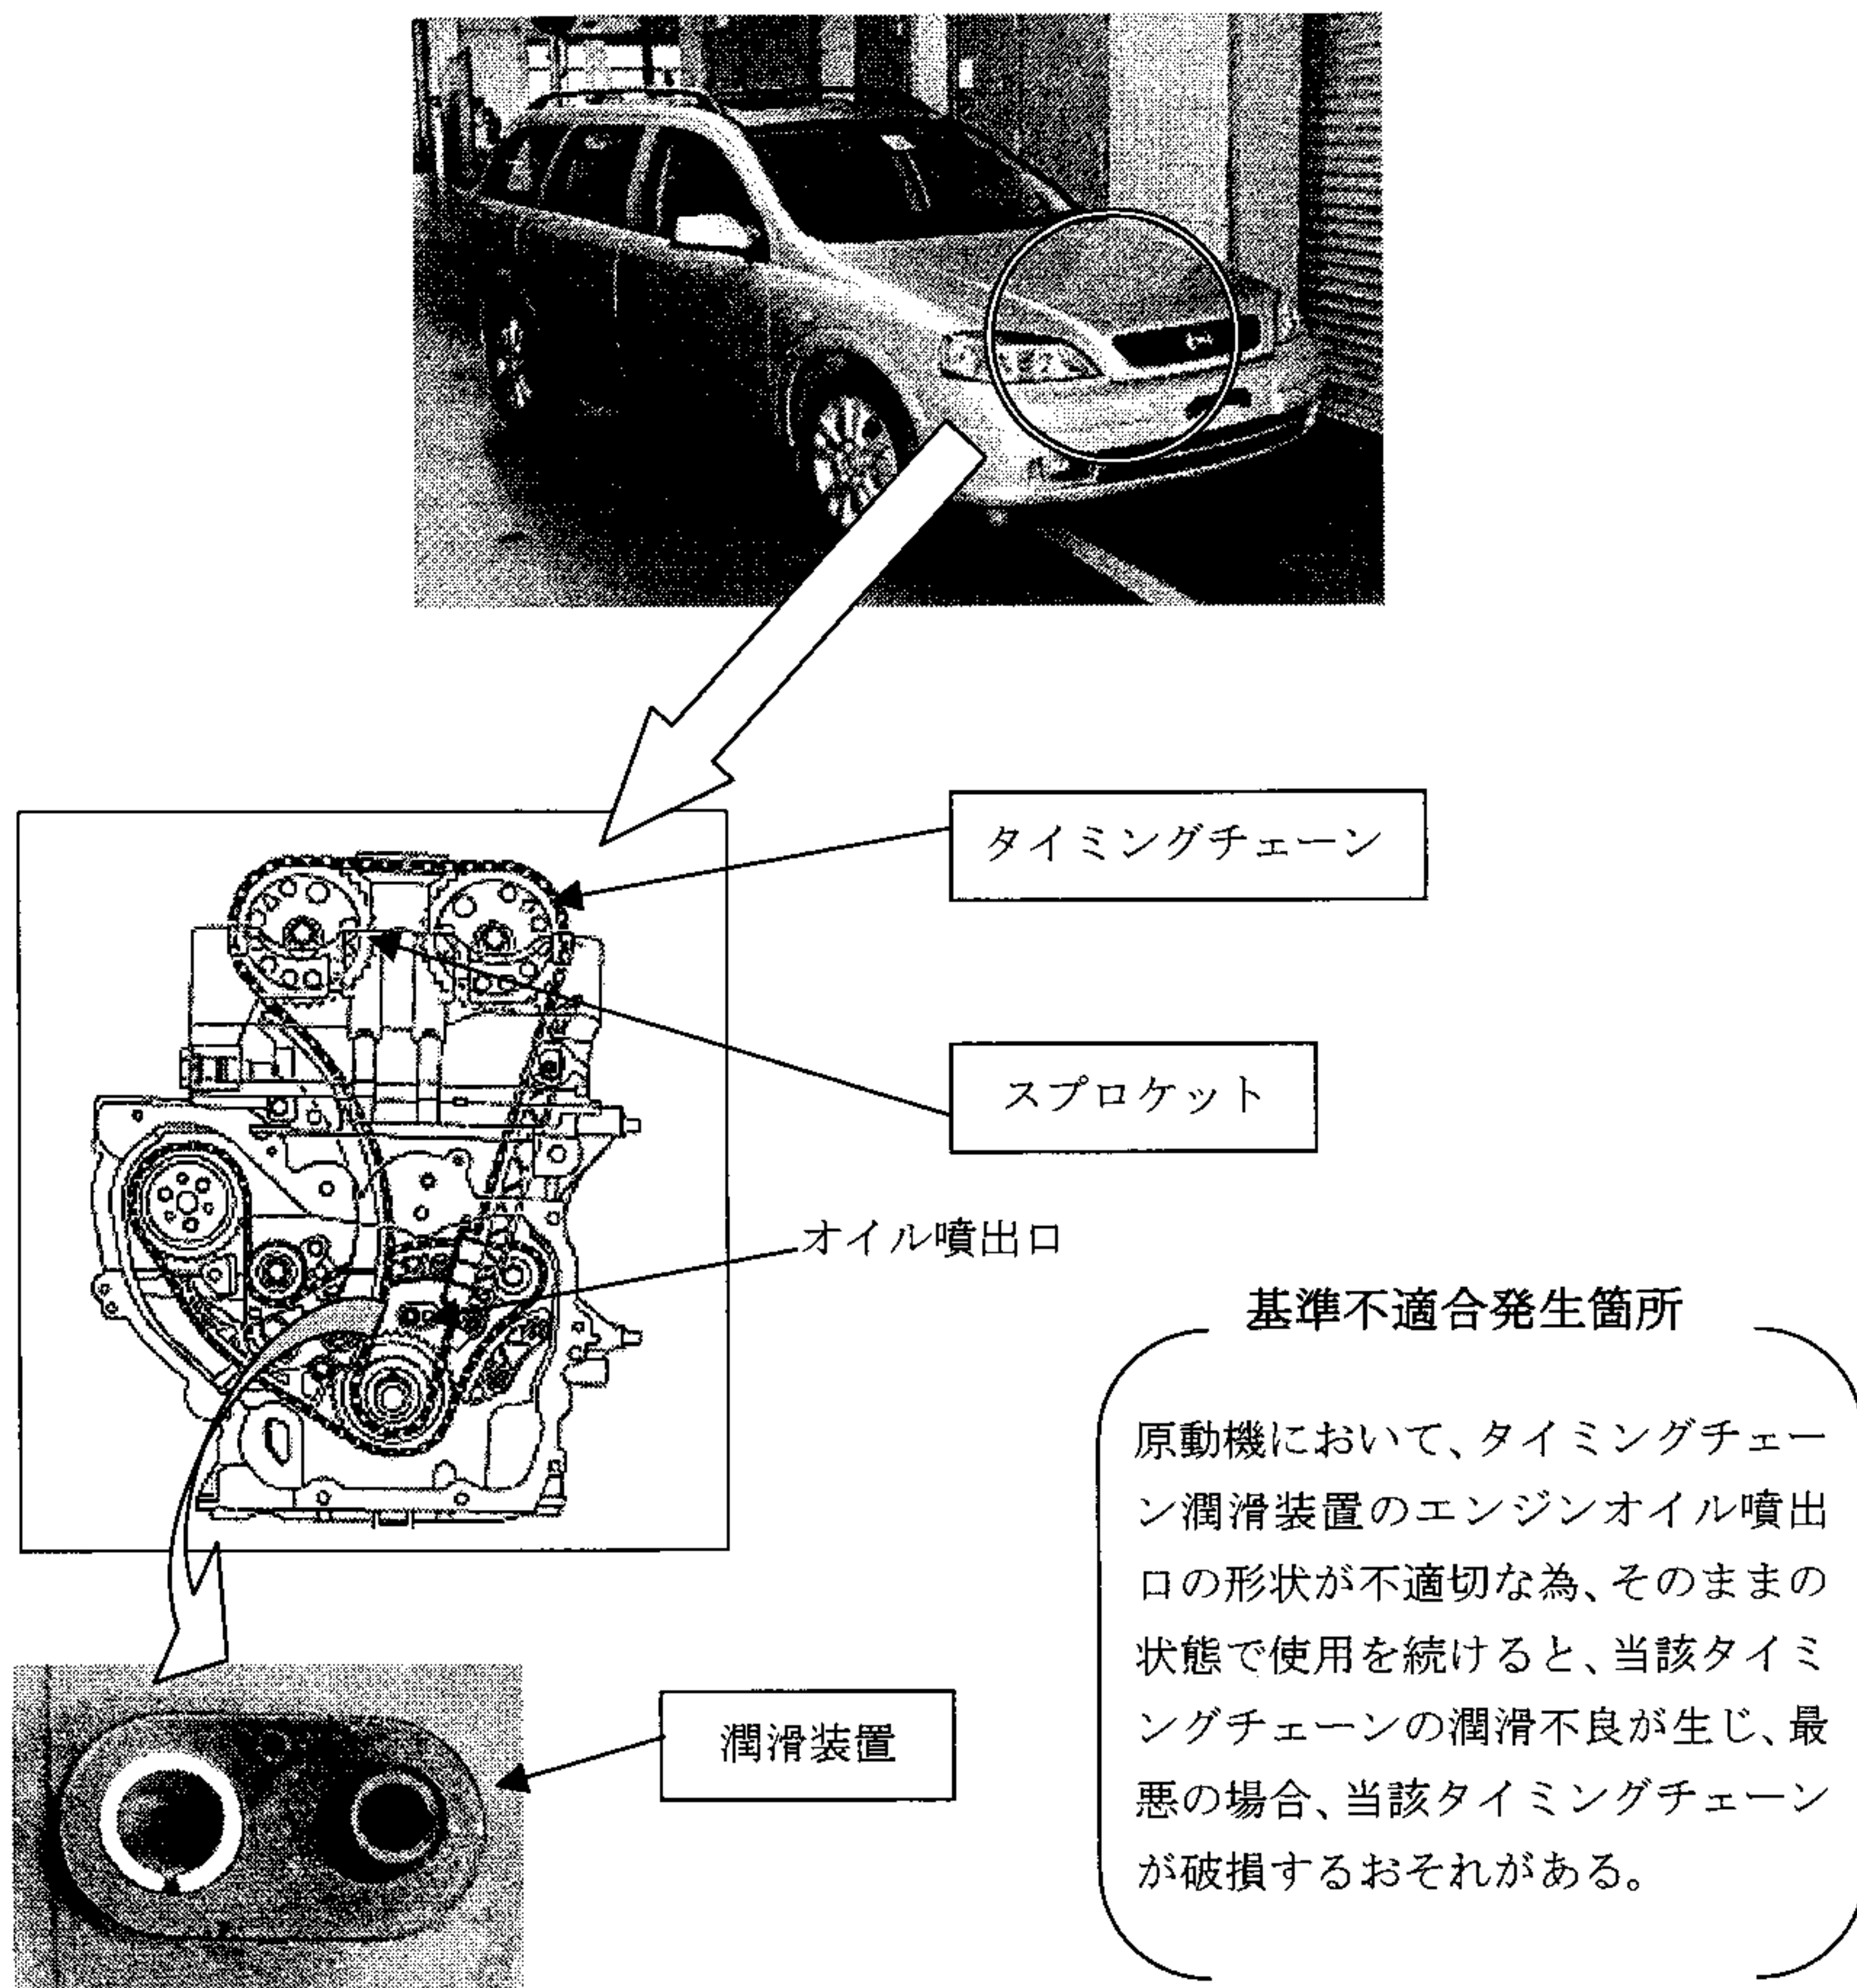
識別方法：シリンダヘッドカバー上面前部に黄色ペイントを塗布

内は、交換部品を示す。

全車両、当該潤滑装置を対策品と交換するとともに、タイミングチェーンアッセンブリーを交換する。
