# 改善箇所説明図

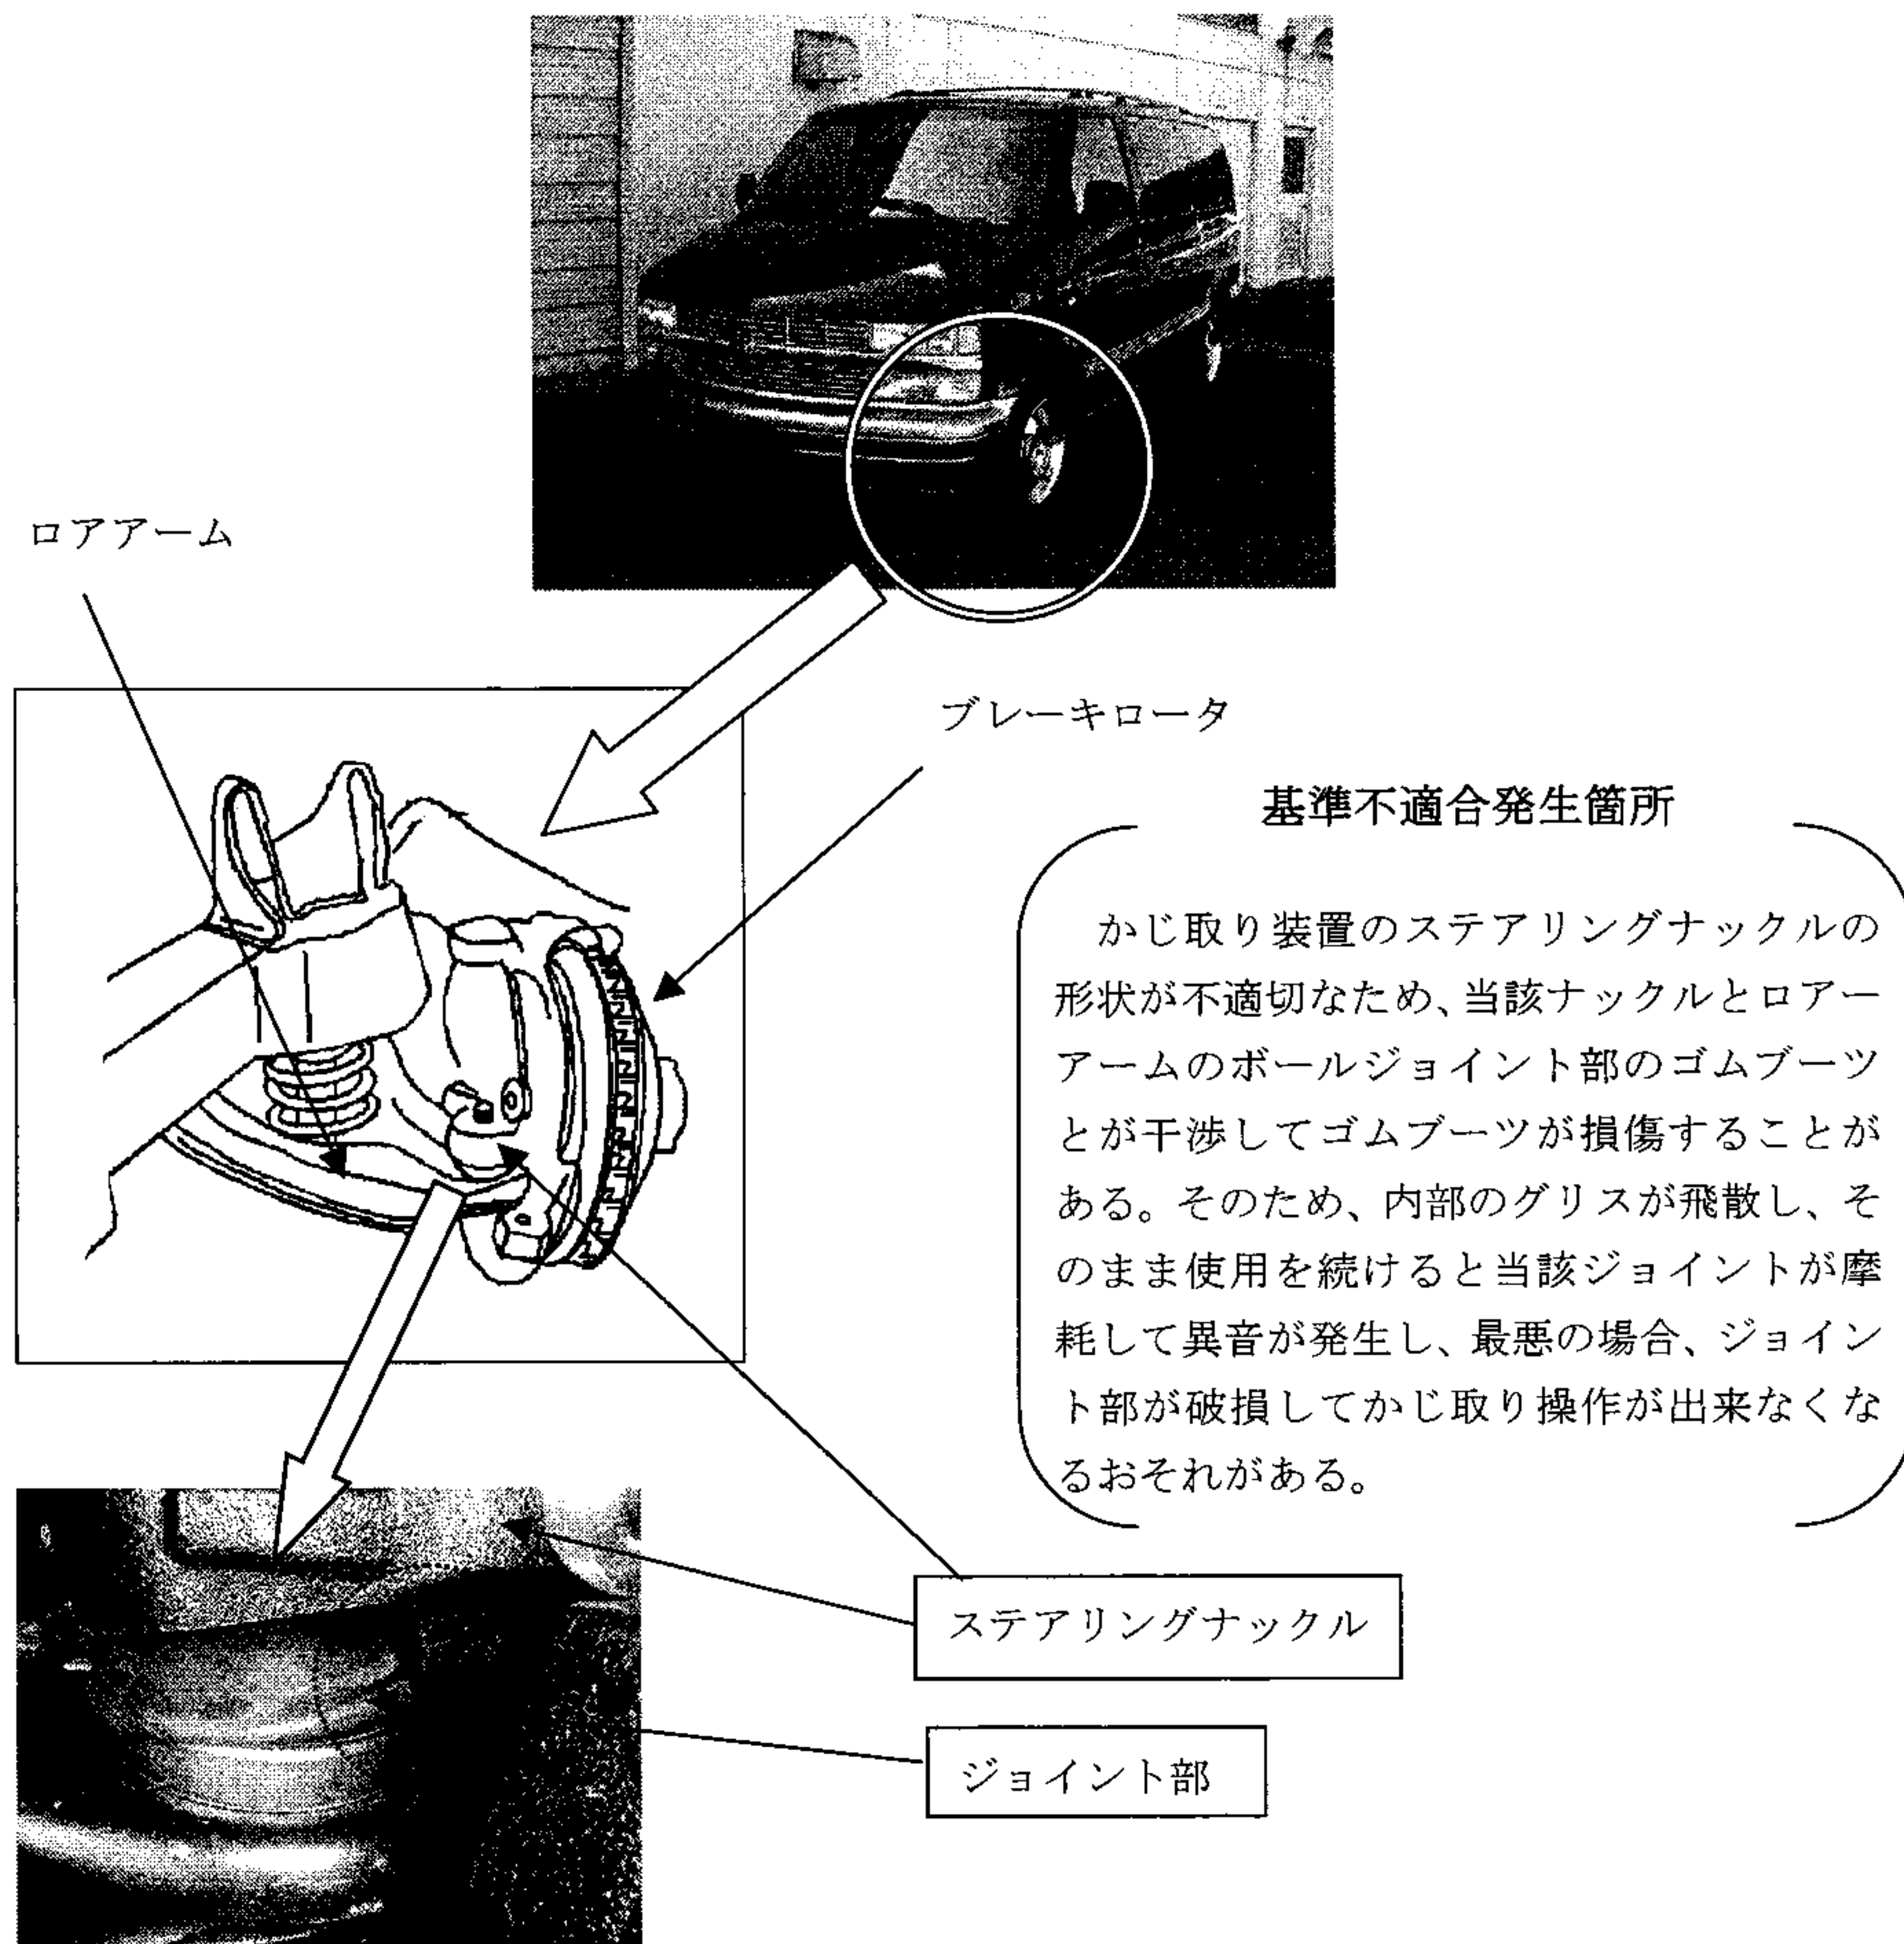
注：  は、加工又は交換部品を示す。

全車両、当該ステアリングナックルを加工、もしくは対策品と交換する。

全車両、当該ジョイント部を点検し、損傷のあるものは損傷状況に応じてゴムブーツ、ボールジョイントを新品と交換する。

対策品の供給に時間を要すことから、当面の暫定処置として、全ての所有者に不具合内容を通知し、後日当該ステアリングナックルを加工、もしくは対策品と交換する。
