## 改善箇所説明図

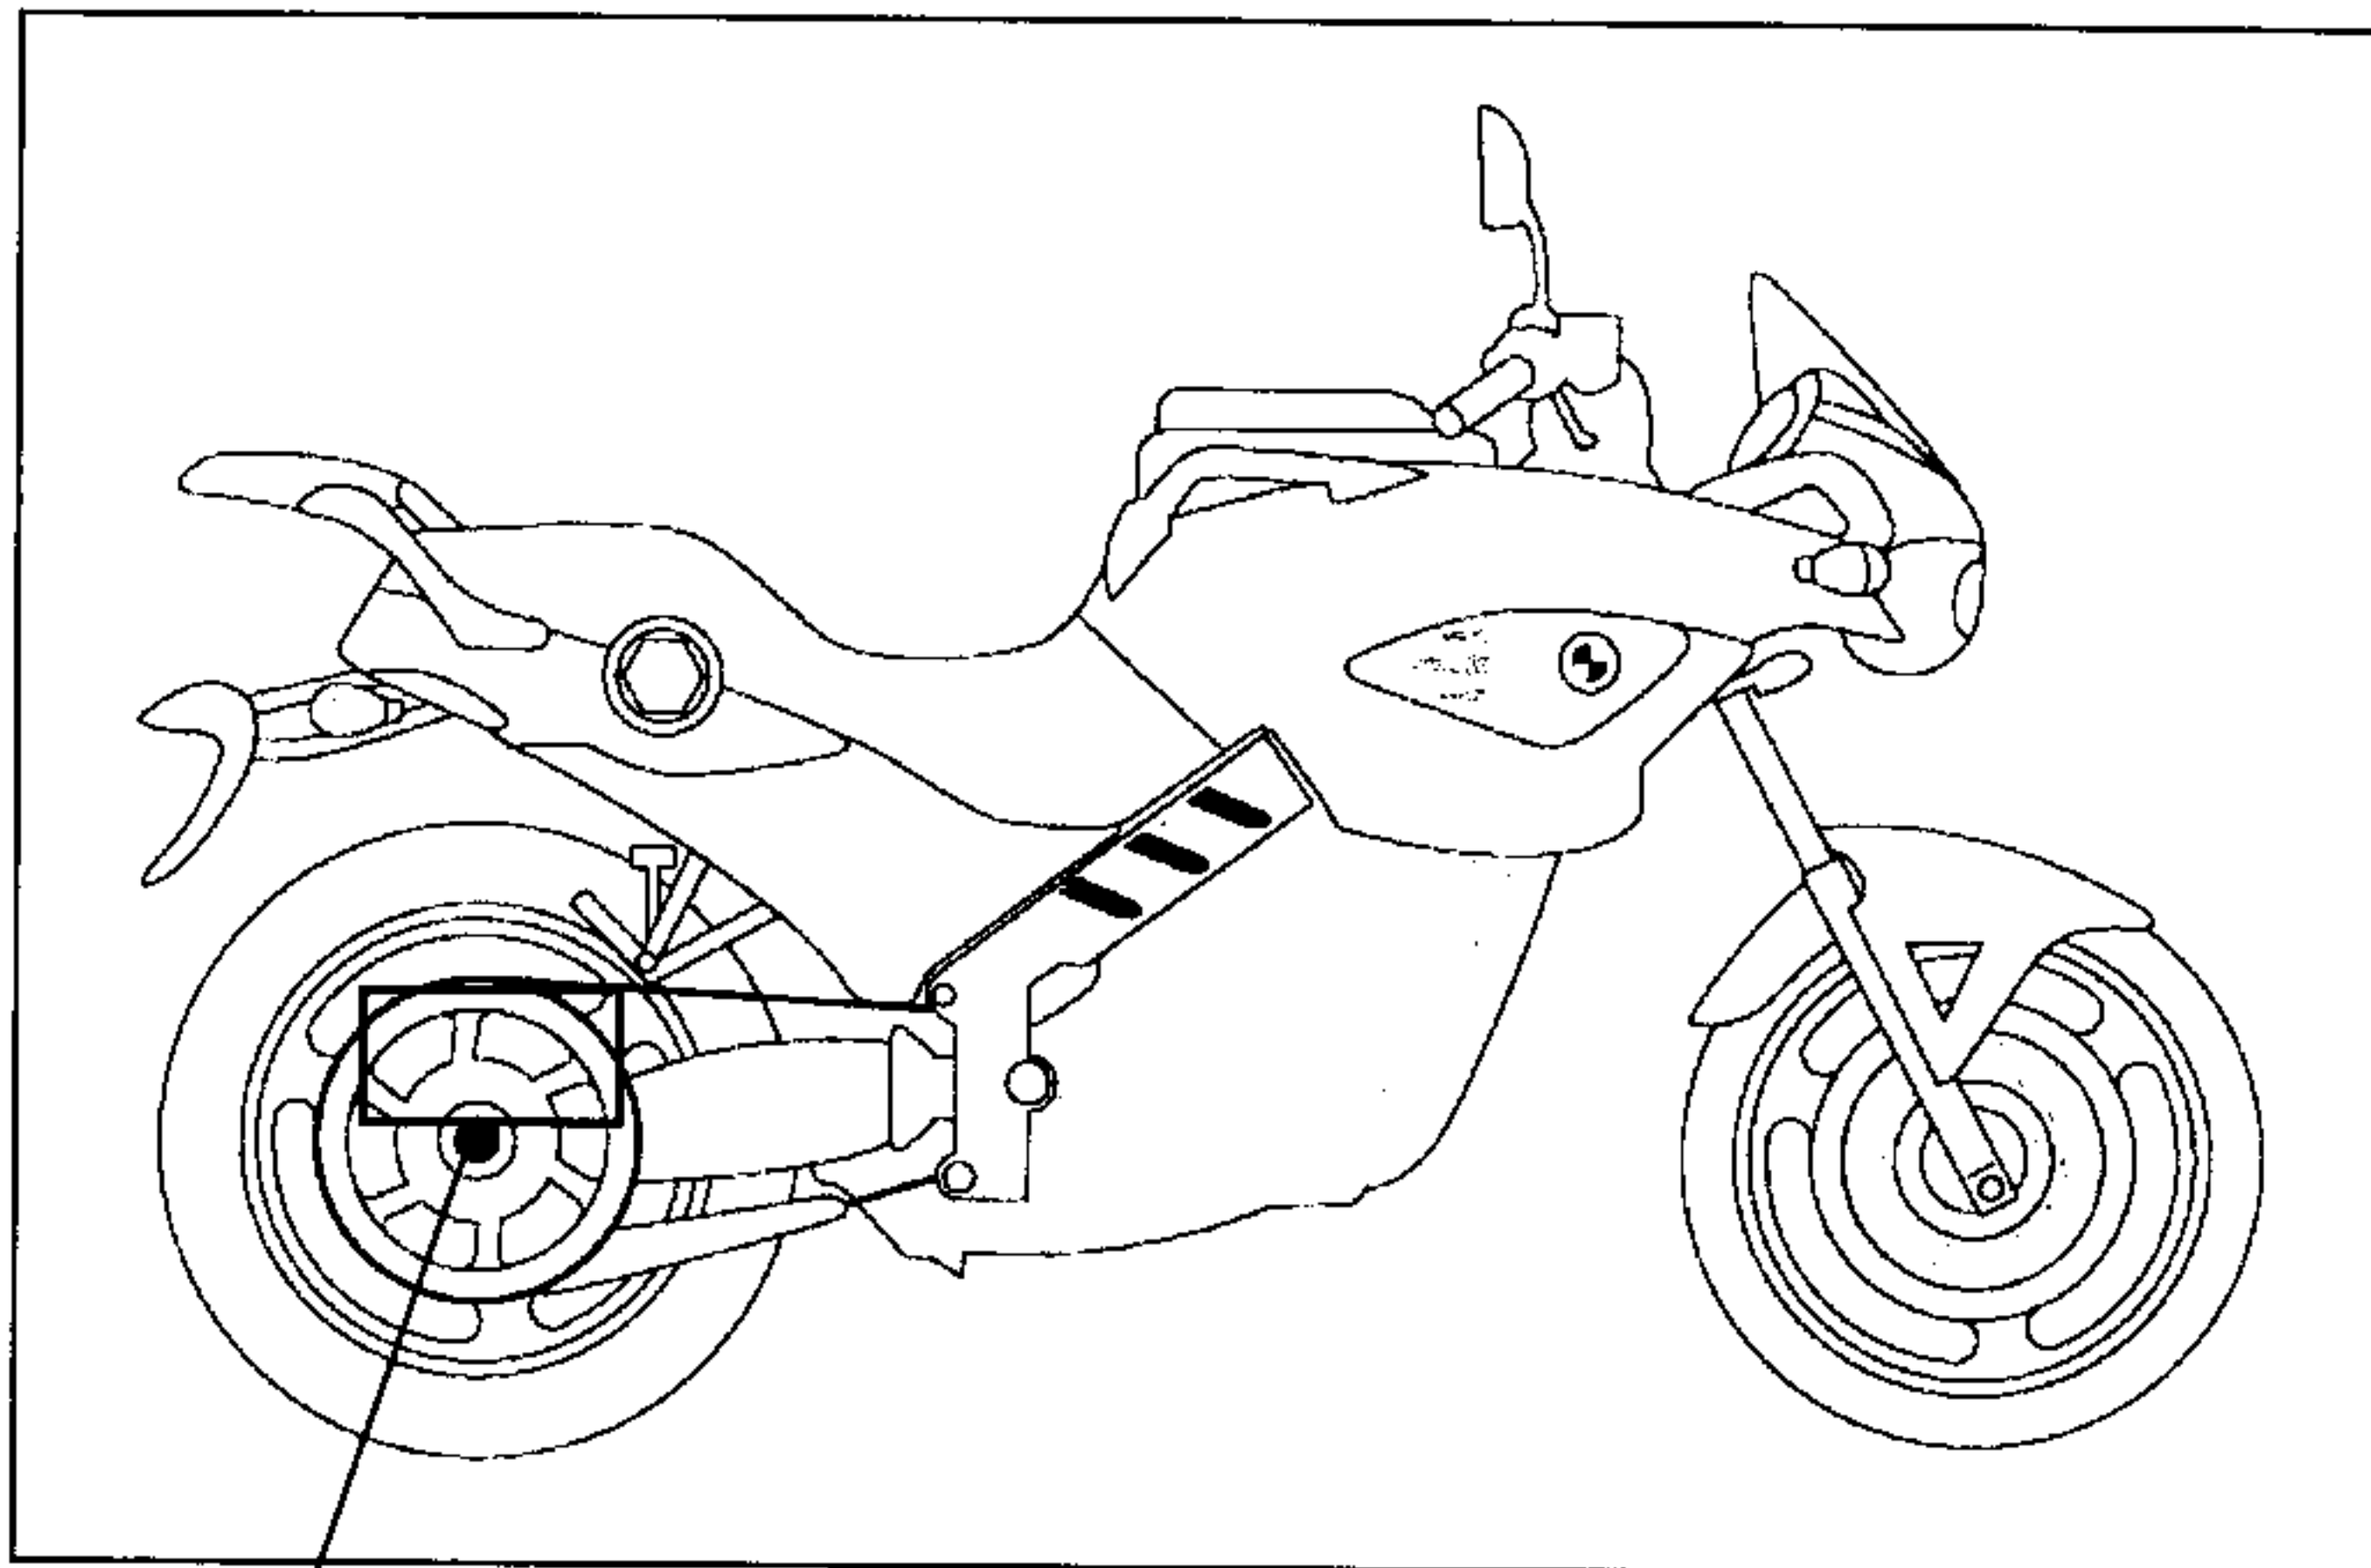
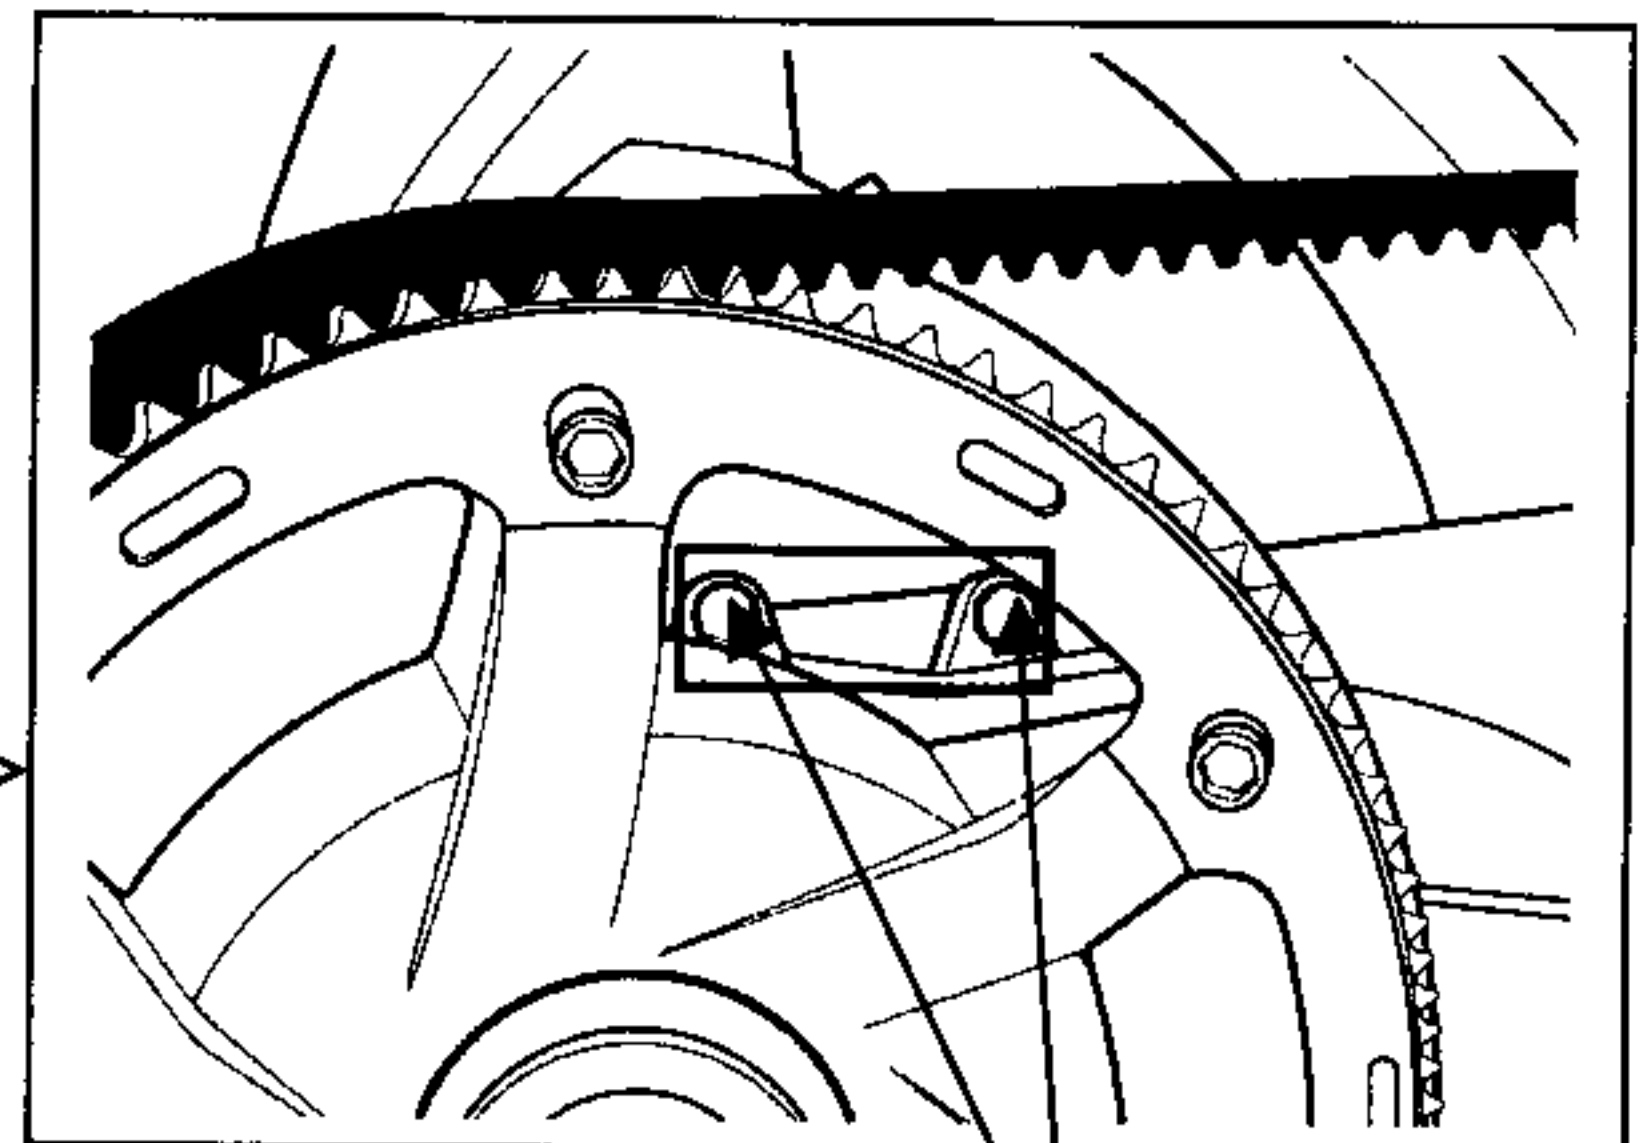
ブレーキキャリパ

ブレーキキャリパ取付ボルト

後輪用制動装置において、ブレーキキャリパを固定しているボルトの締付けが不十分なものであるため、車両の振動により当該ボルトが緩んで制動時に異音が発生することがあり、そのままの状態で使用を続けると、最悪の場合、ブレーキキャリパが脱落して後輪の制動力が失われるおそれがある。

全車両、ブレーキキャリパ固定ボルトの締付け状態を点検し、締付けが不十分なものは規定トルクで締付ける。

ボルトの頭に塗布された緑の識別ペイントの有無。
