## 改善箇所説明図

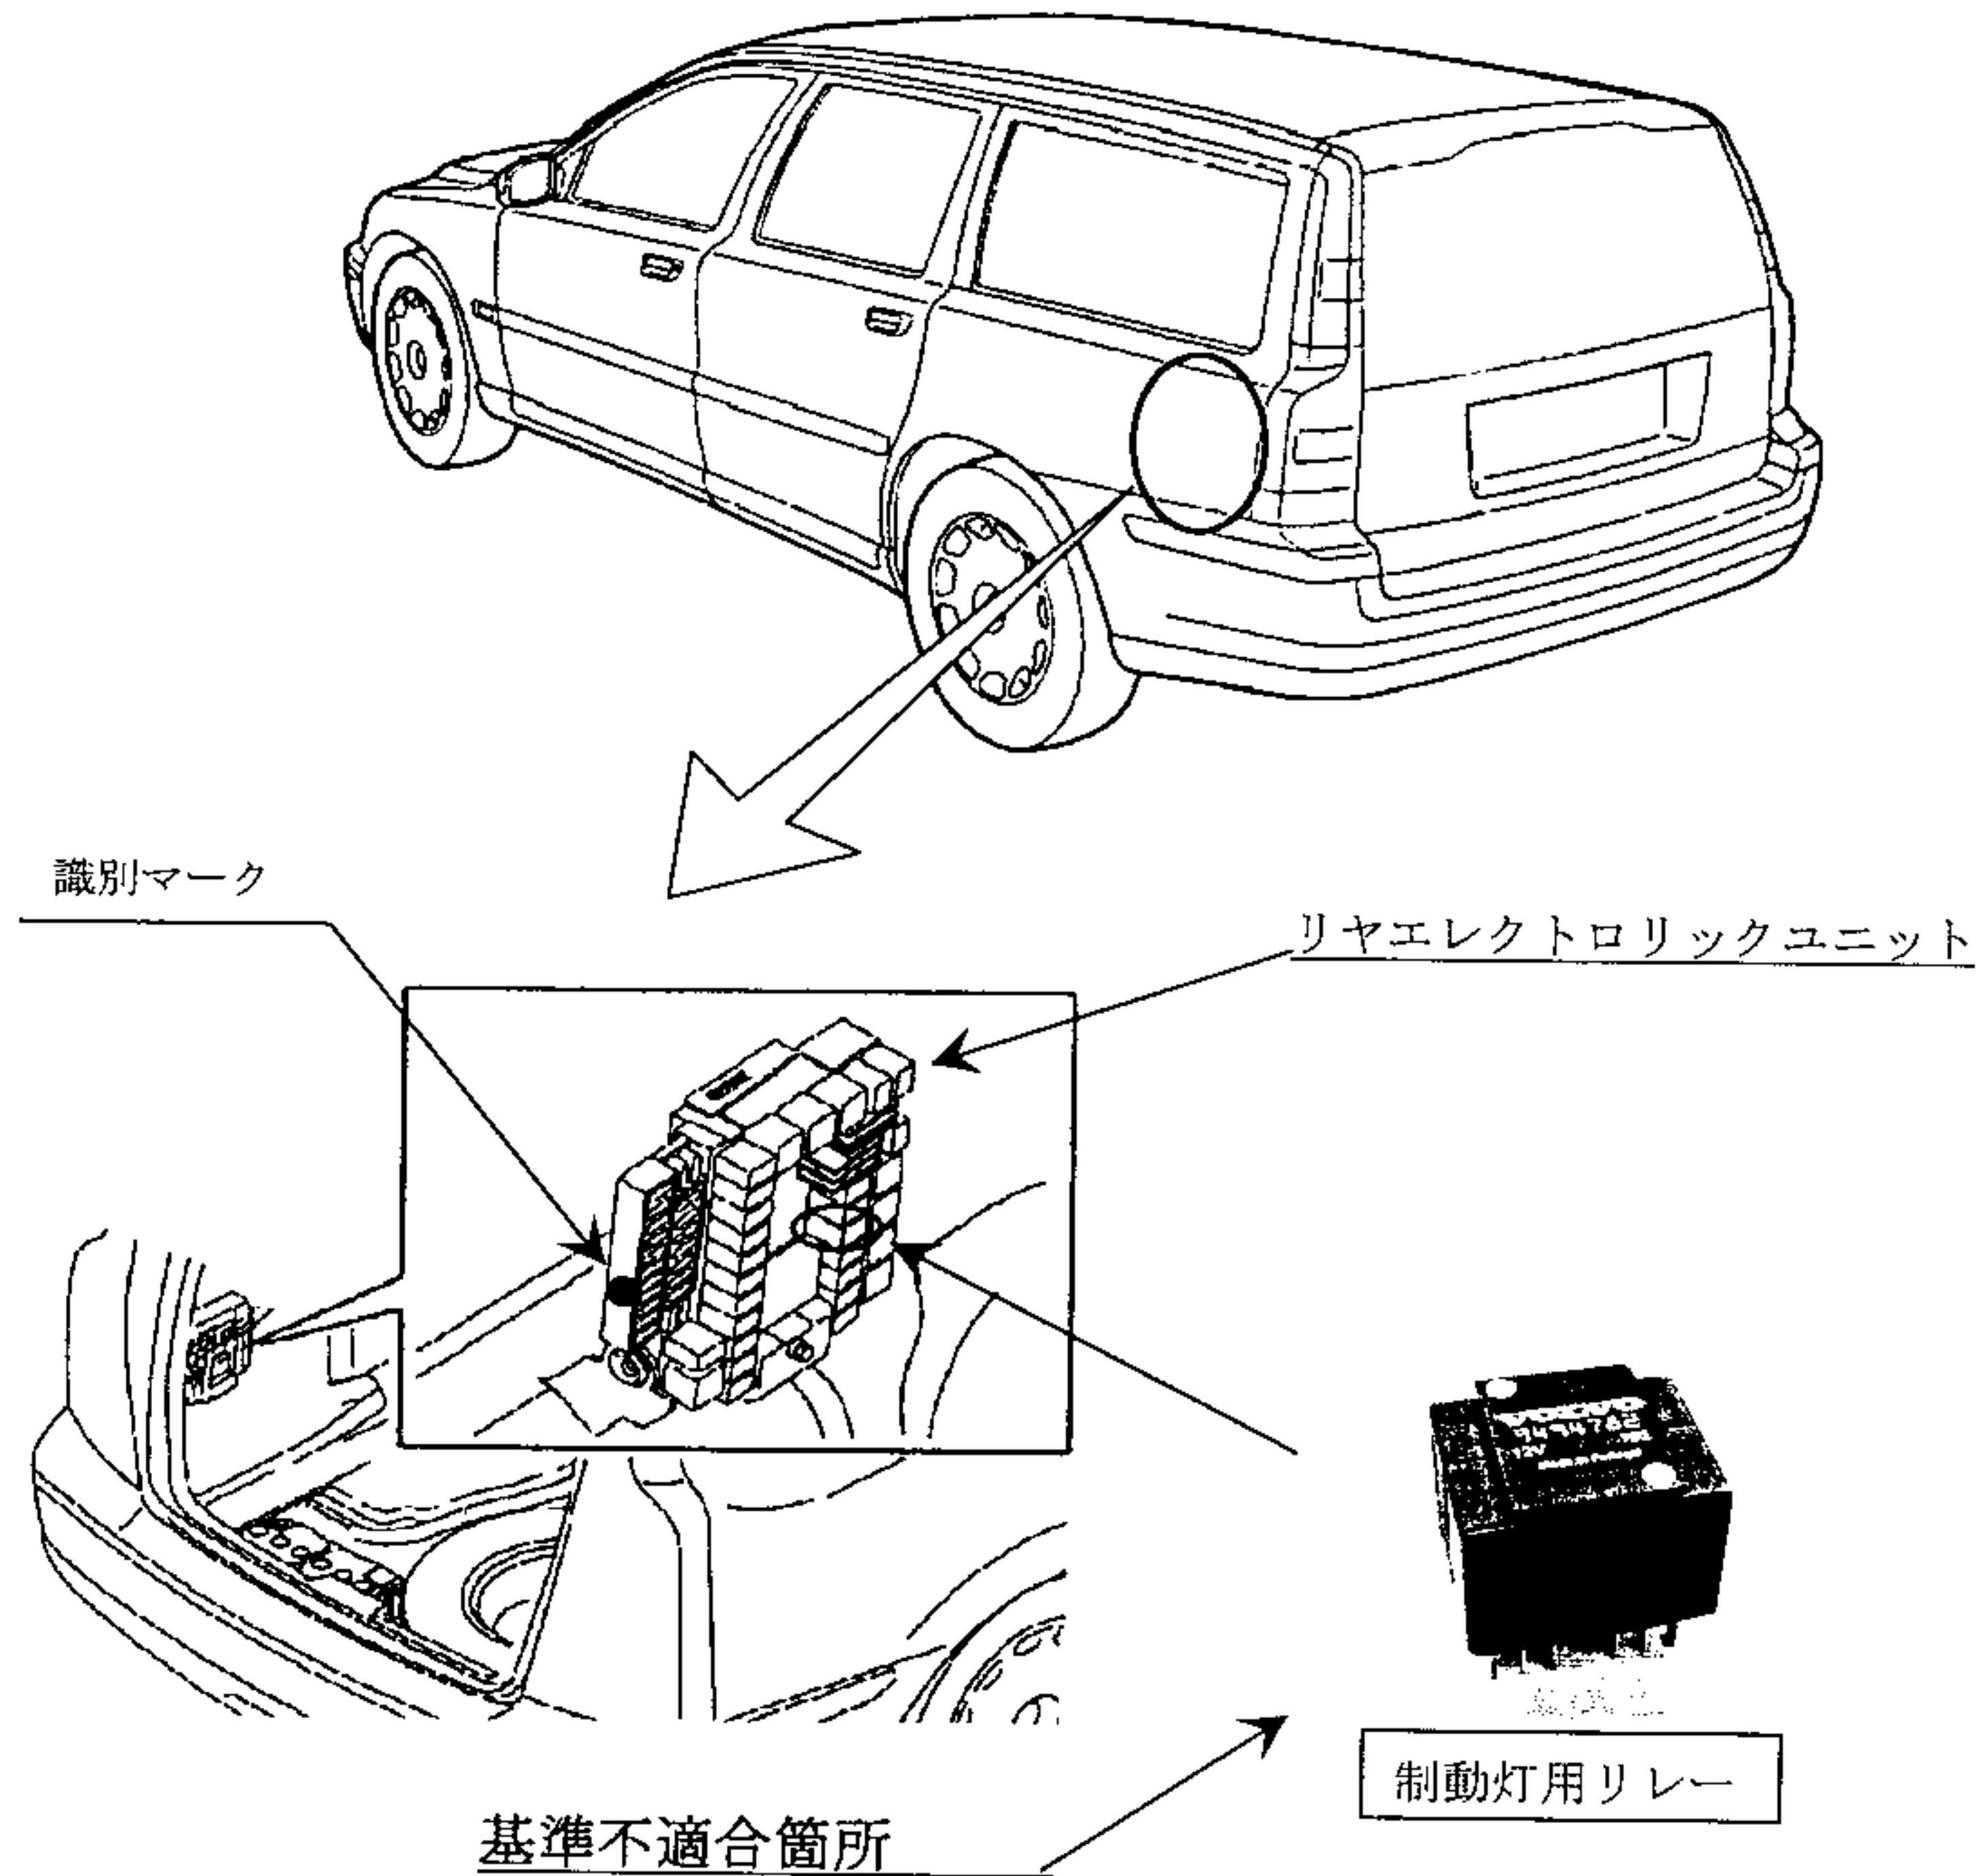
制動灯用リレー接点の材質が不適切なものがあるため、制動操作の繰り返しにより当該接点が摩耗し、溶着または接触不良となることがある。そのため、制動灯が点灯したままになるか、または制動灯が点灯しなくなるおそれがある。

注意：  は交換部品を示す。

全車両、当該リレーを良品と交換する。

識別：リヤエレクトロリックユニット左側側面部に黄色ペイントを塗布する。
