## 改善箇所説明図

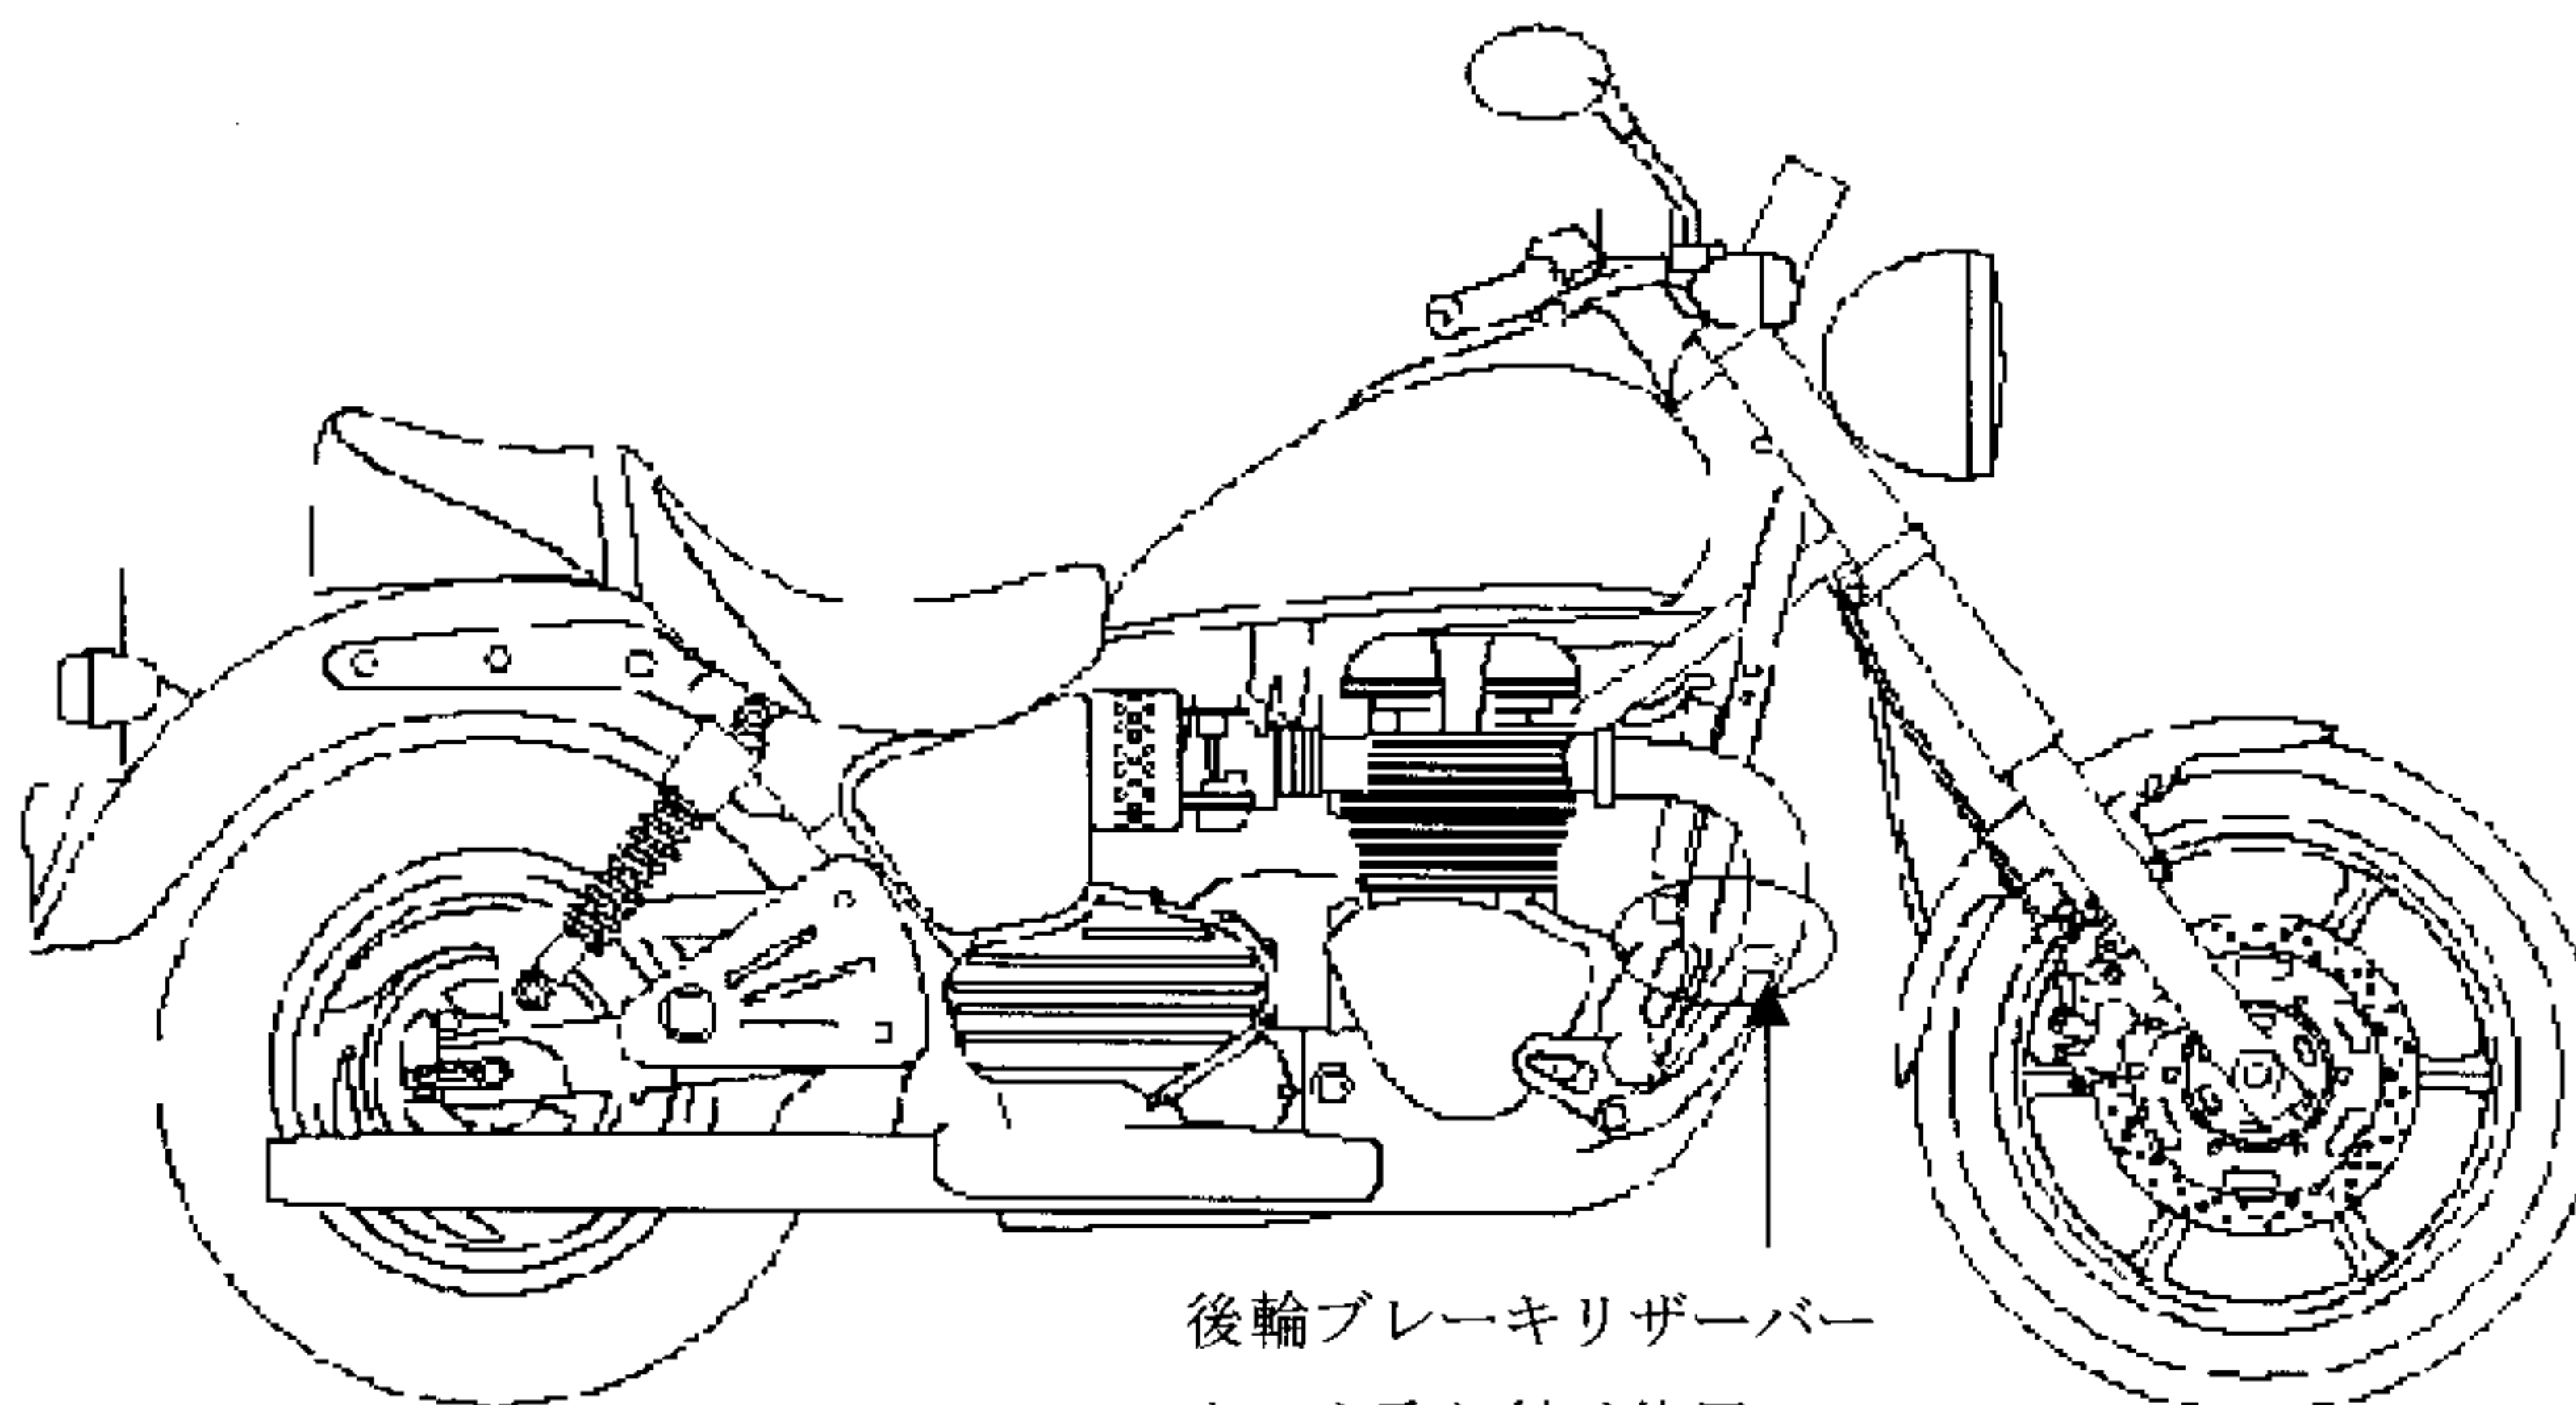
後輪ブレーキリザーバータンク

対策用金具

マスターシリンダーへのホース

後輪ブレーキリザーバータンクの取り付け位置が不適切なため、走行時の車両の傾き等により、ブレーキシステム内に空気が混入することがある。そのため、そのまま使用を続けると後輪ブレーキの効きが悪くなり、最悪の場合、後輪ブレーキが効かなくなるおそれがある。

全車両、対策用金具を用い取り付け位置を変更する。

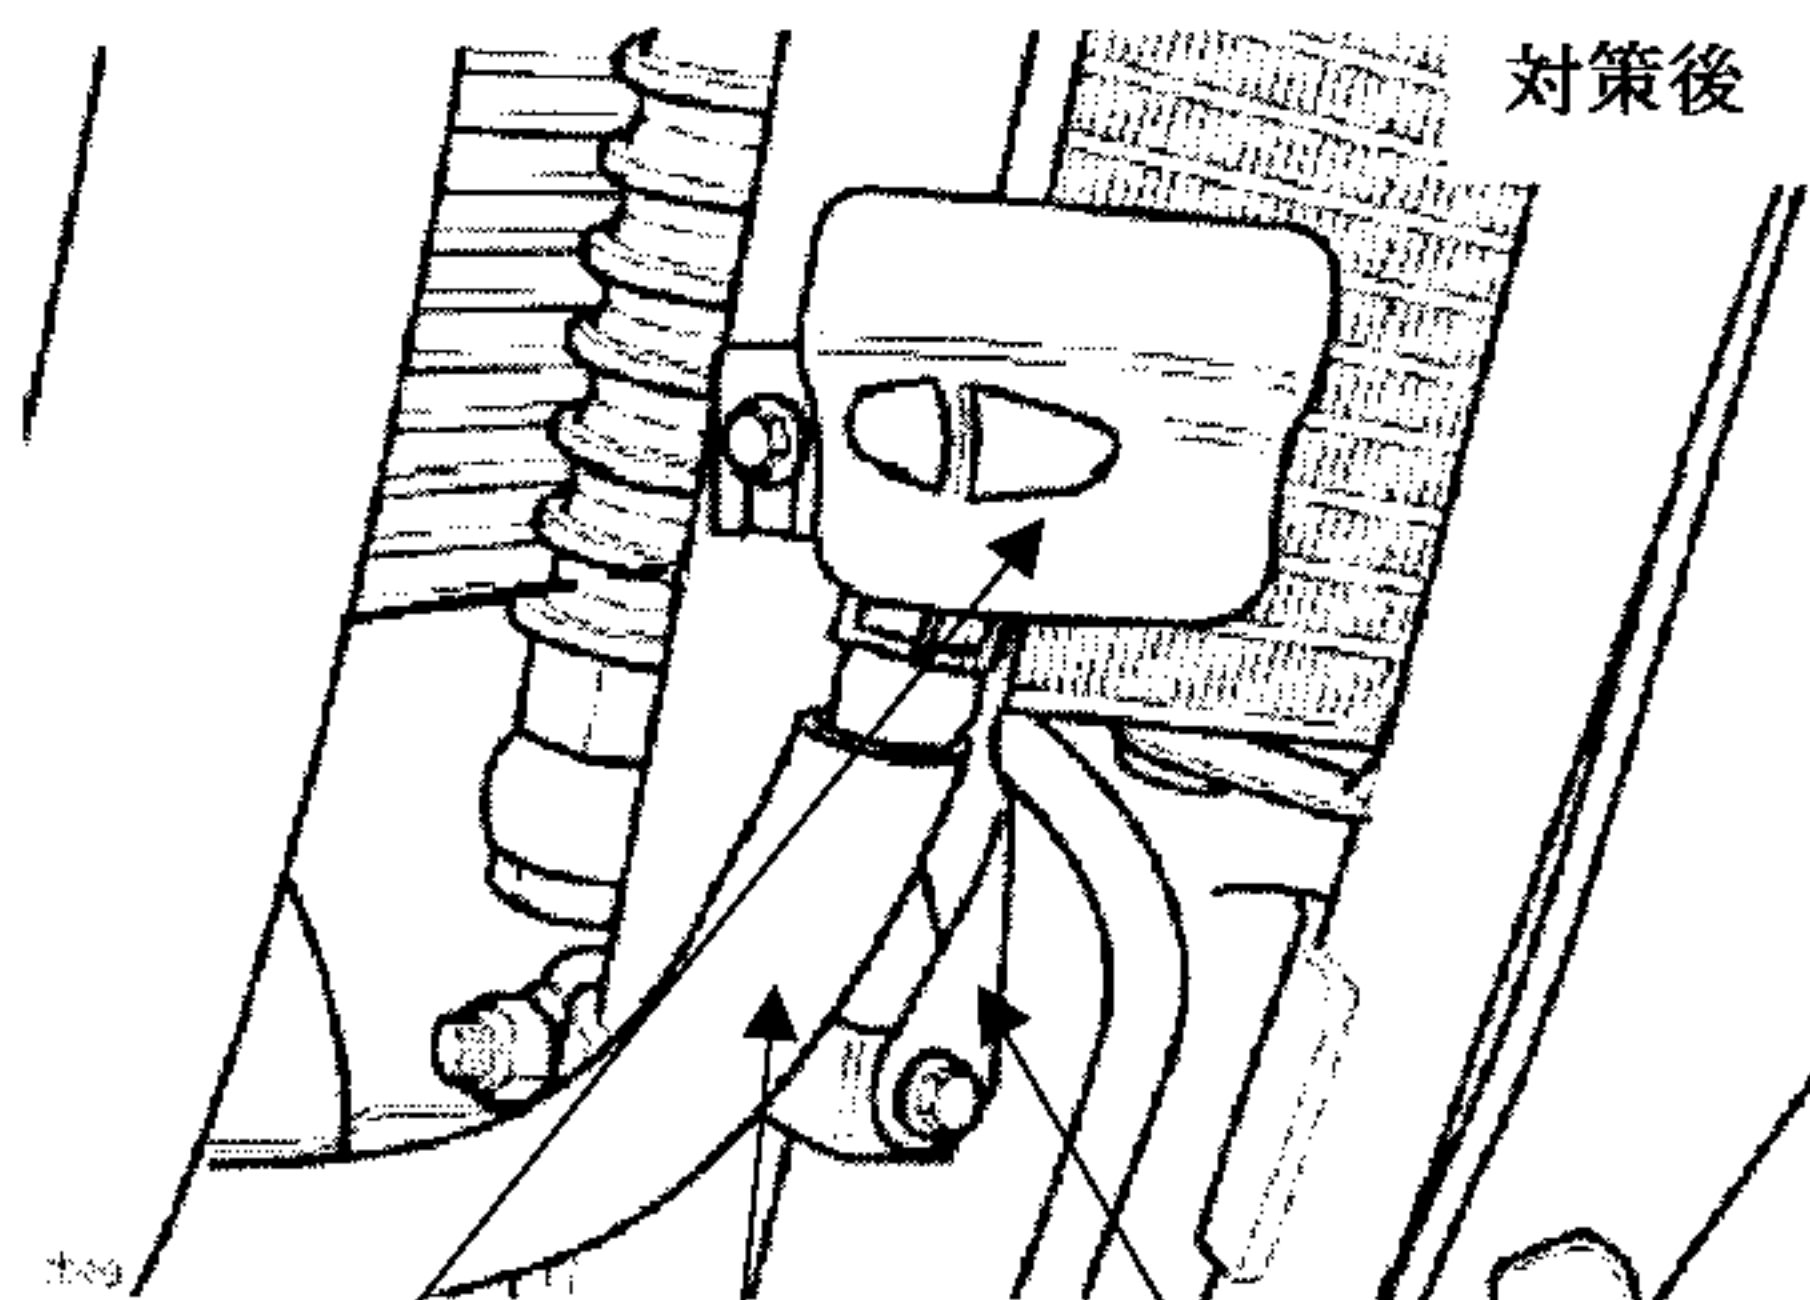
対策後

注：  は改善箇所及び追加部品を示す。
