## 改善箇所説明図

### 改善の内容

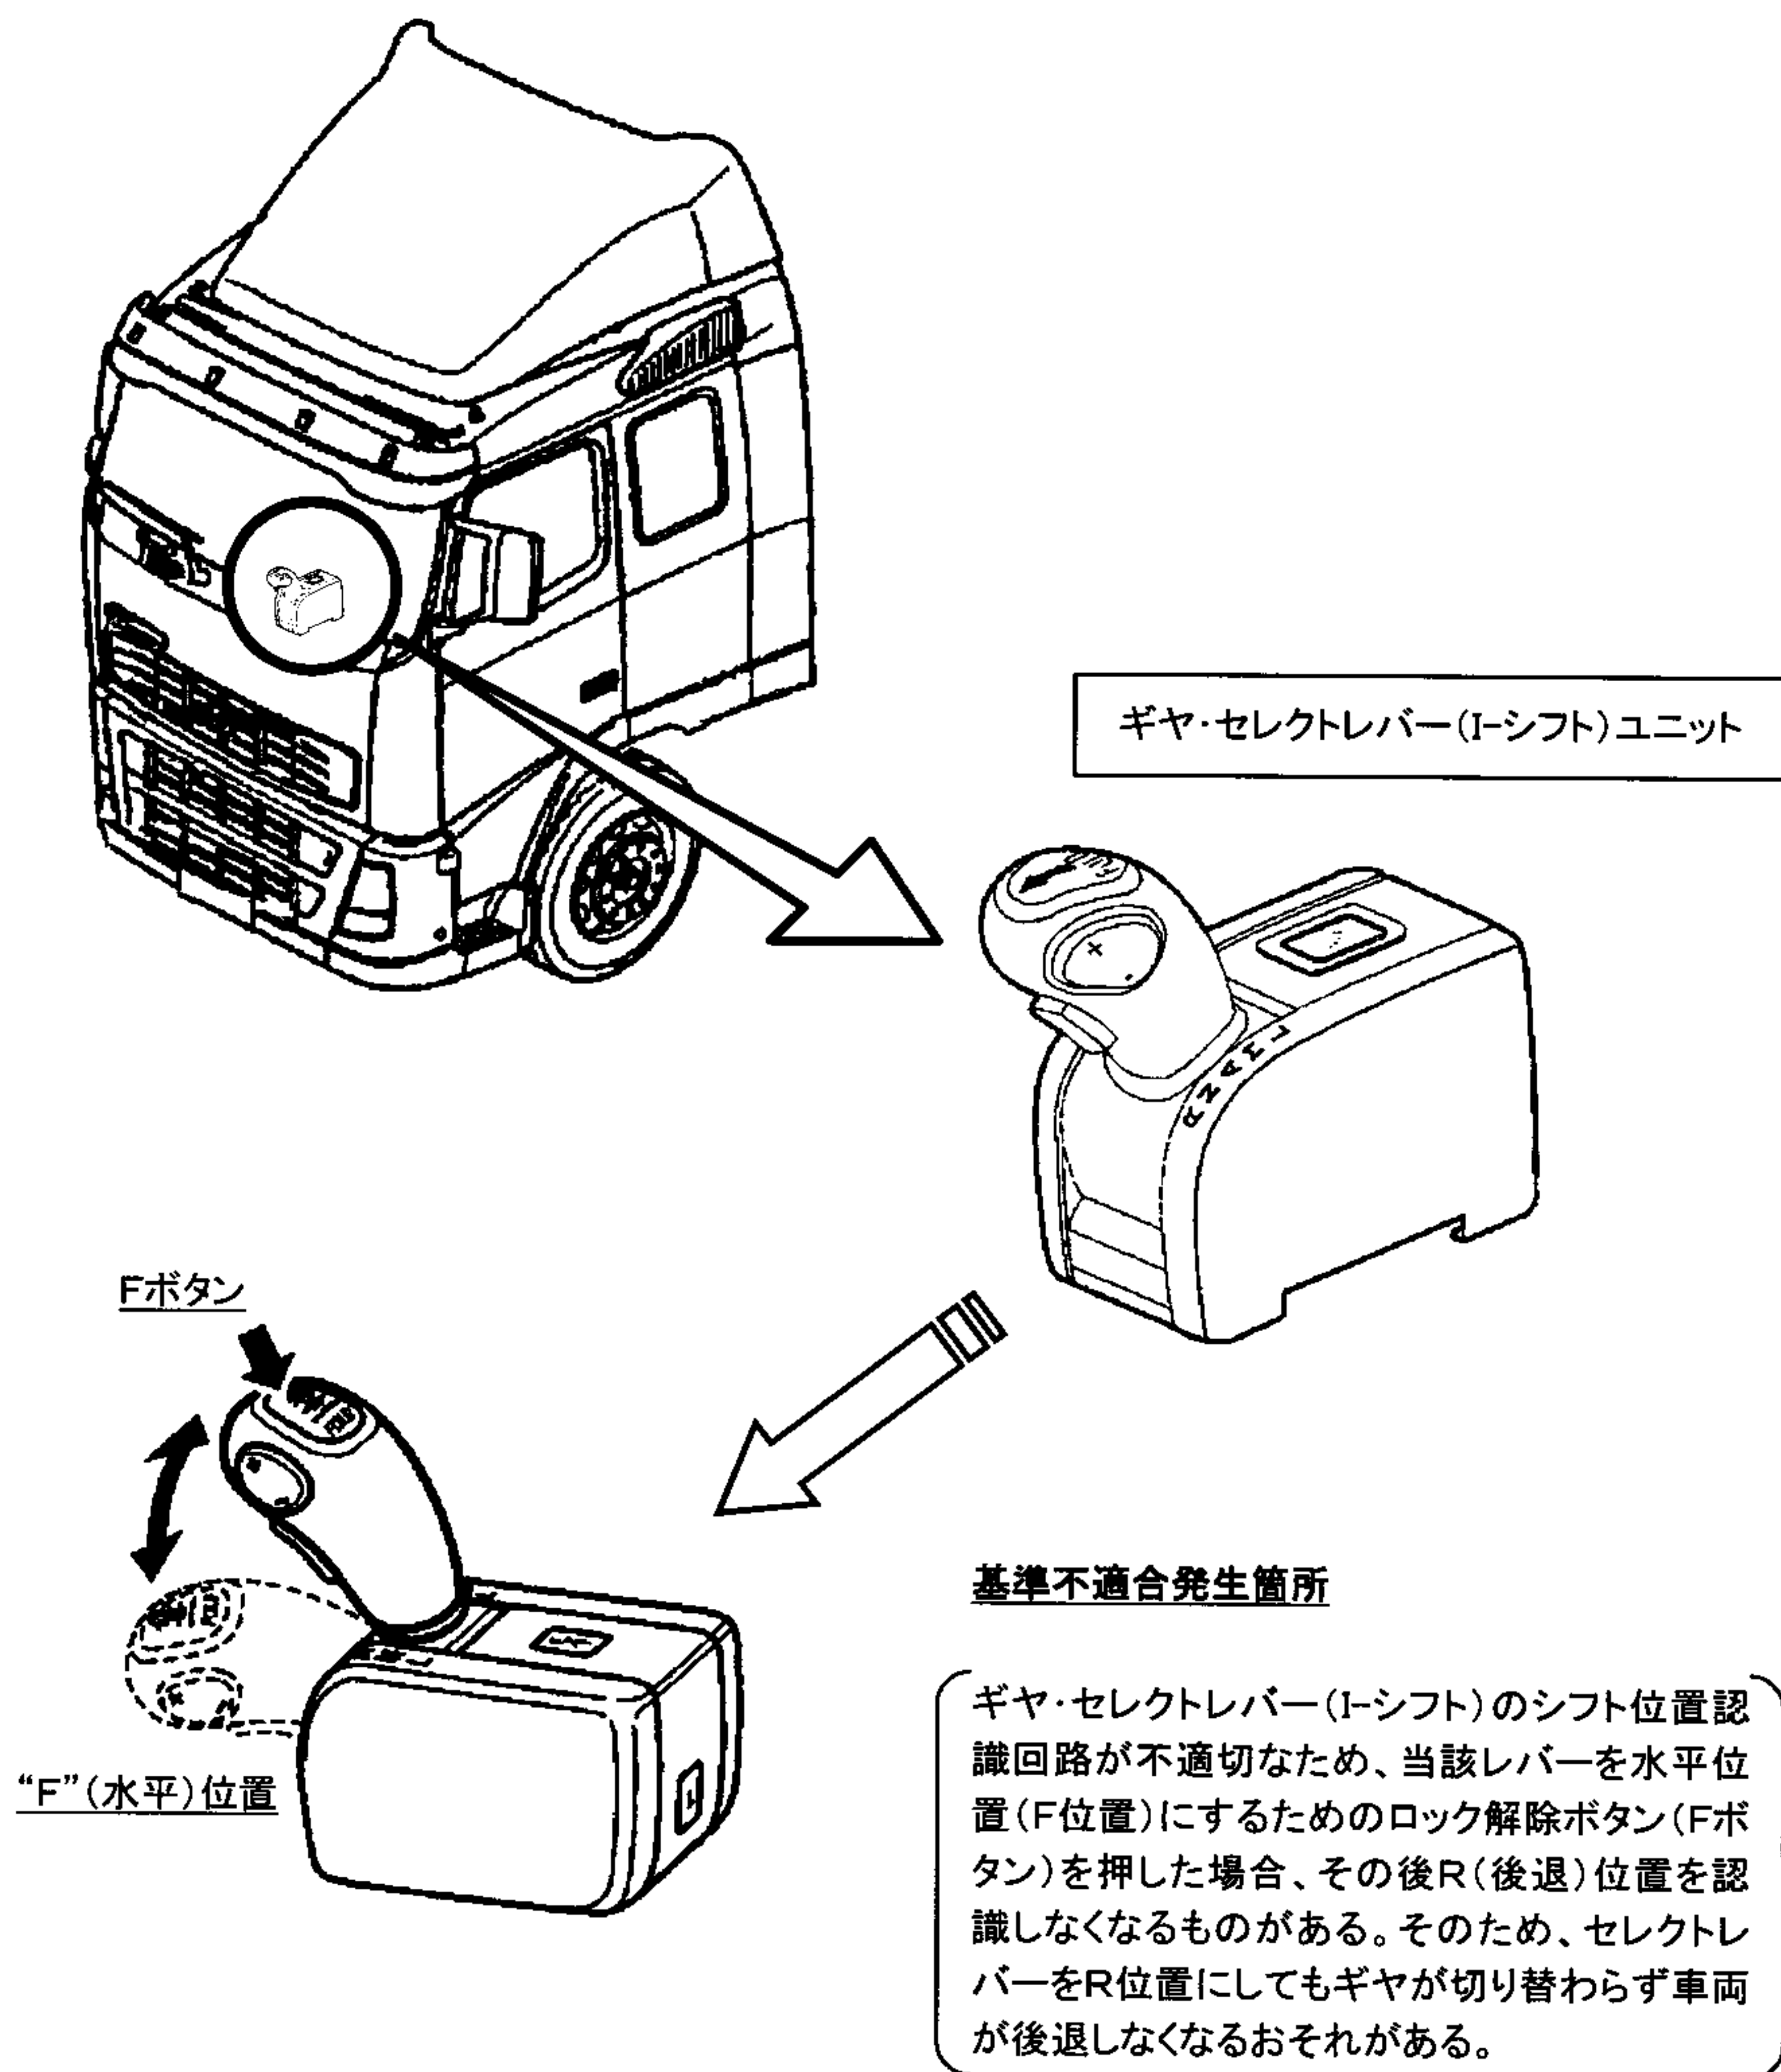
注意 :  は改善箇所を示す。

全車両、ギヤ・セレクトレバー(I-シフト)ユニットの製造ロット番号を確認し、対象のものはギヤ・セレクトレバー・ユニットを良品に交換する。
