## 改善箇所説明図

### 基準不適合発生箇所

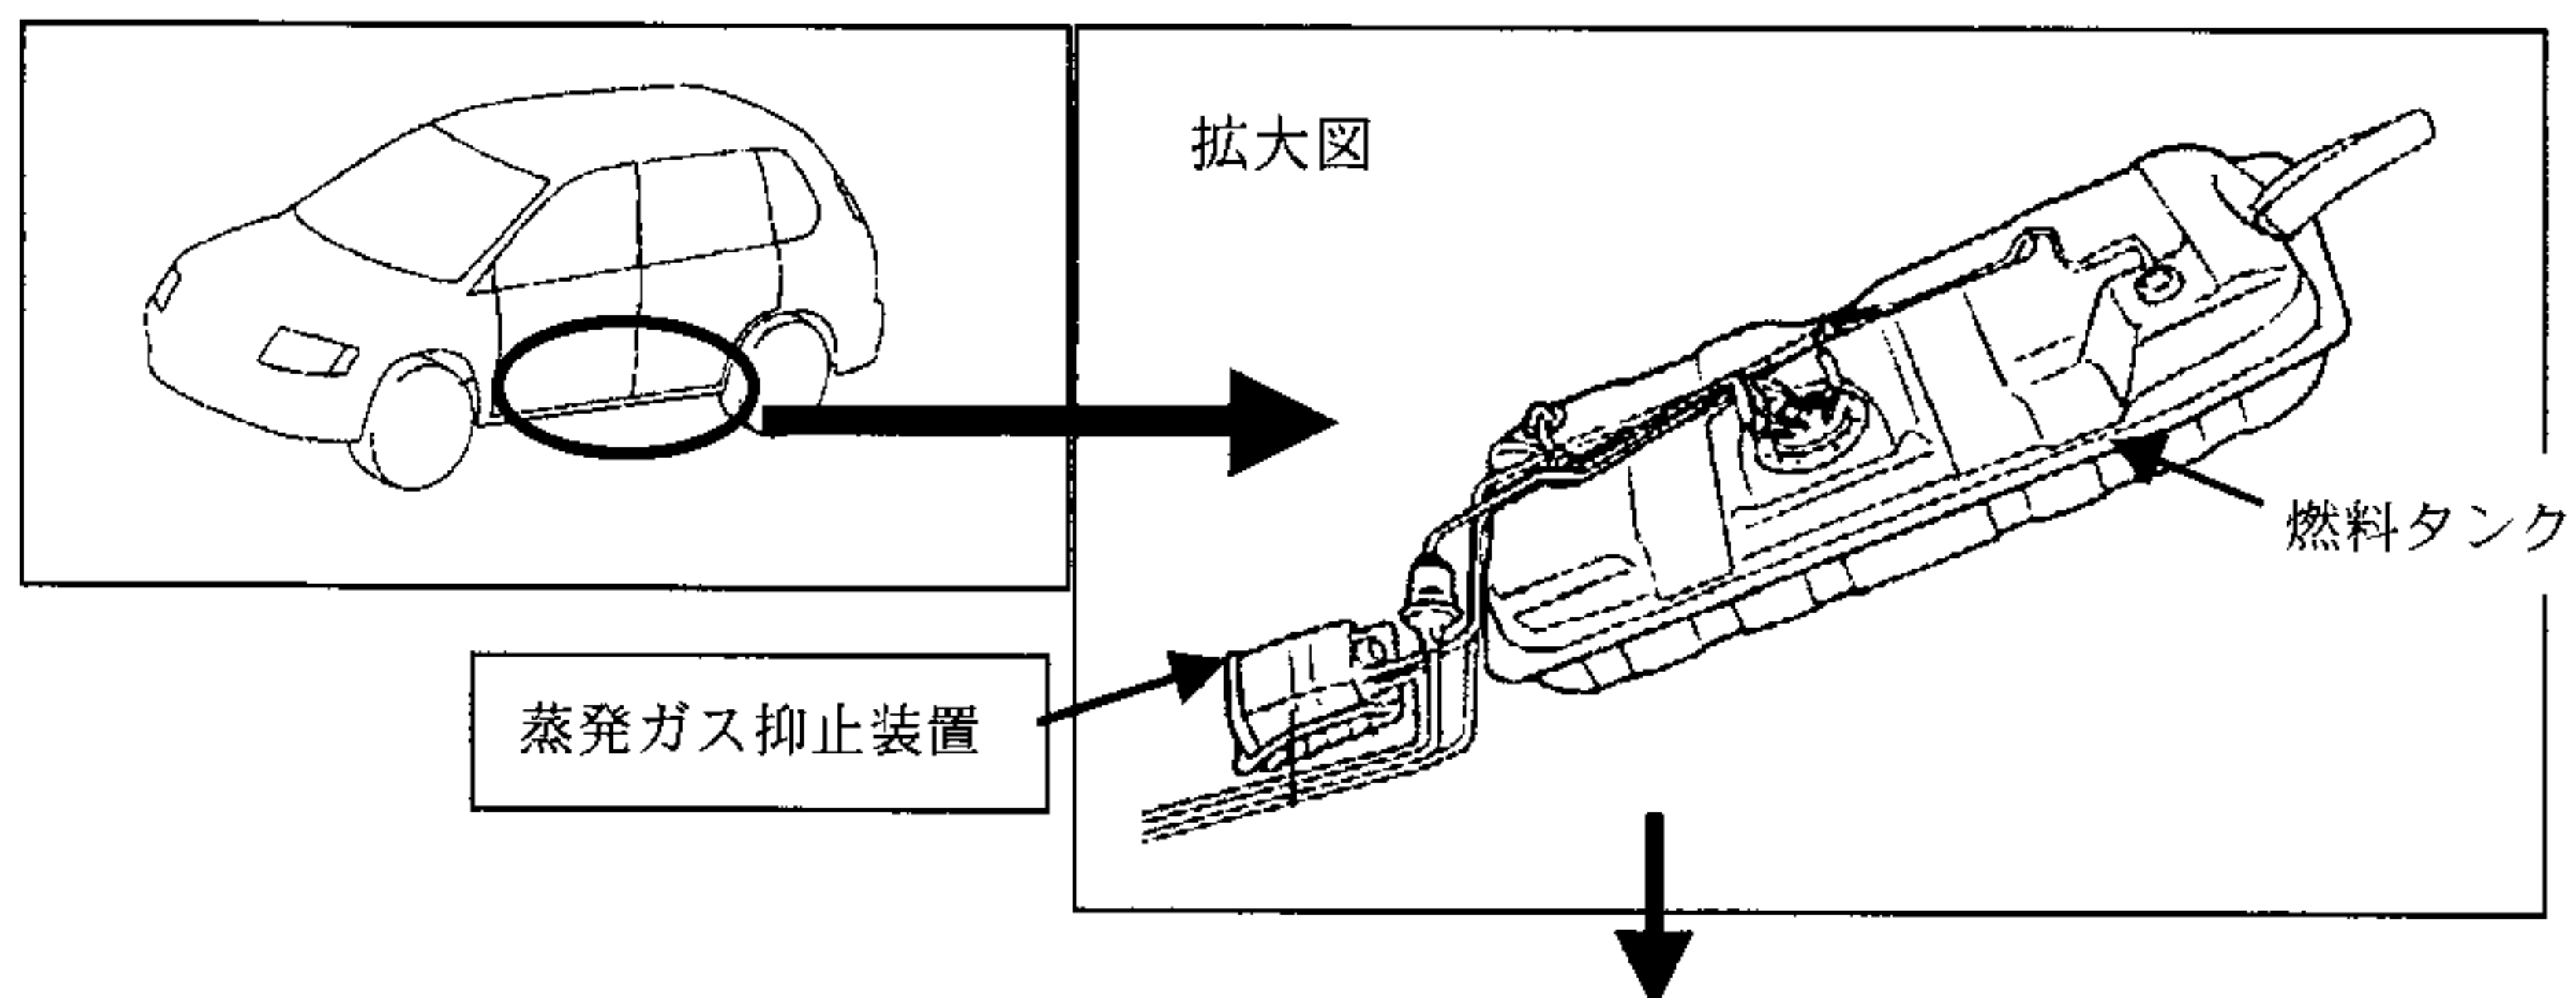
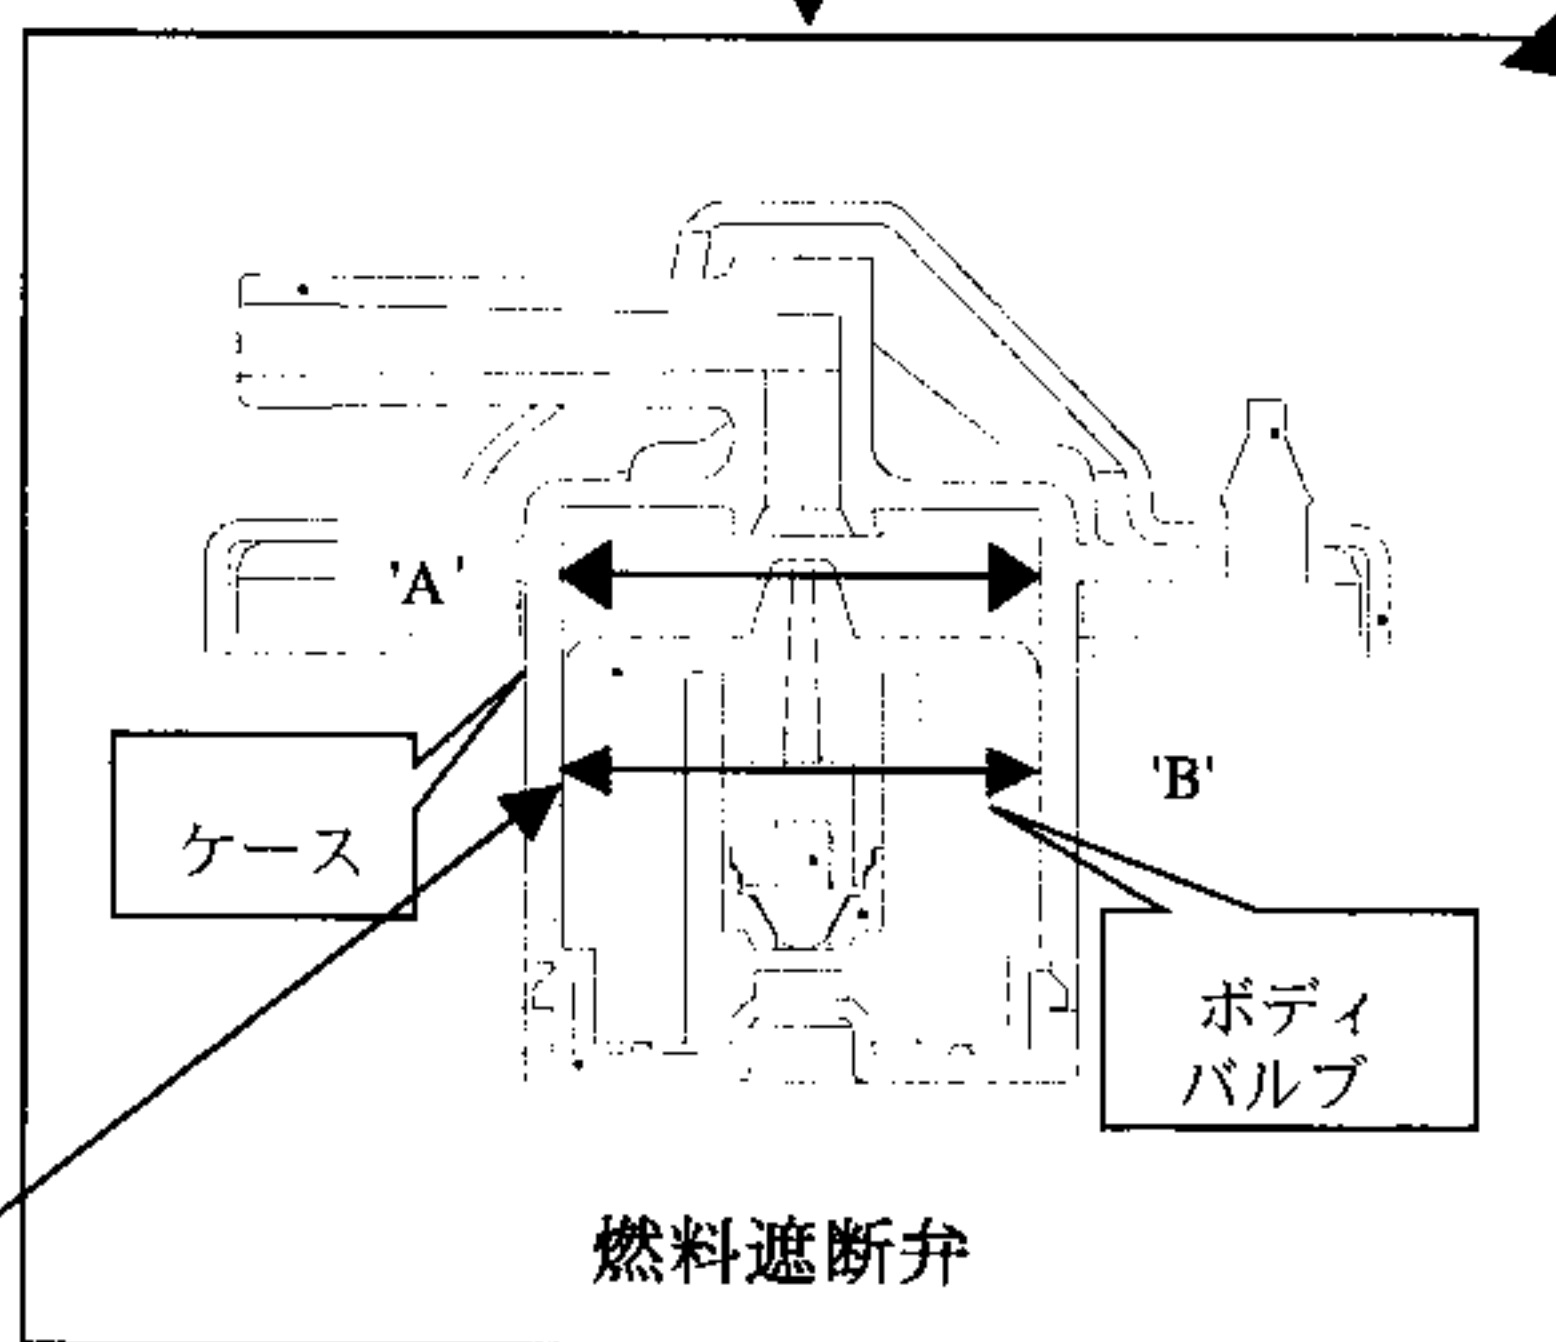
燃料タンク上部に装着されている燃料遮断弁の加工が不適切なものがあるため、燃料遮断弁が正常に作動しないことがある。そのため、燃料が燃料蒸発ガス発散防止装置へ流入し、最悪の場合、当該装置から燃料が漏れるおそれがある。

全車両、燃料遮断弁を良品と交換する。 燃料分離器を追加装着する。
