## 改善箇所説明図

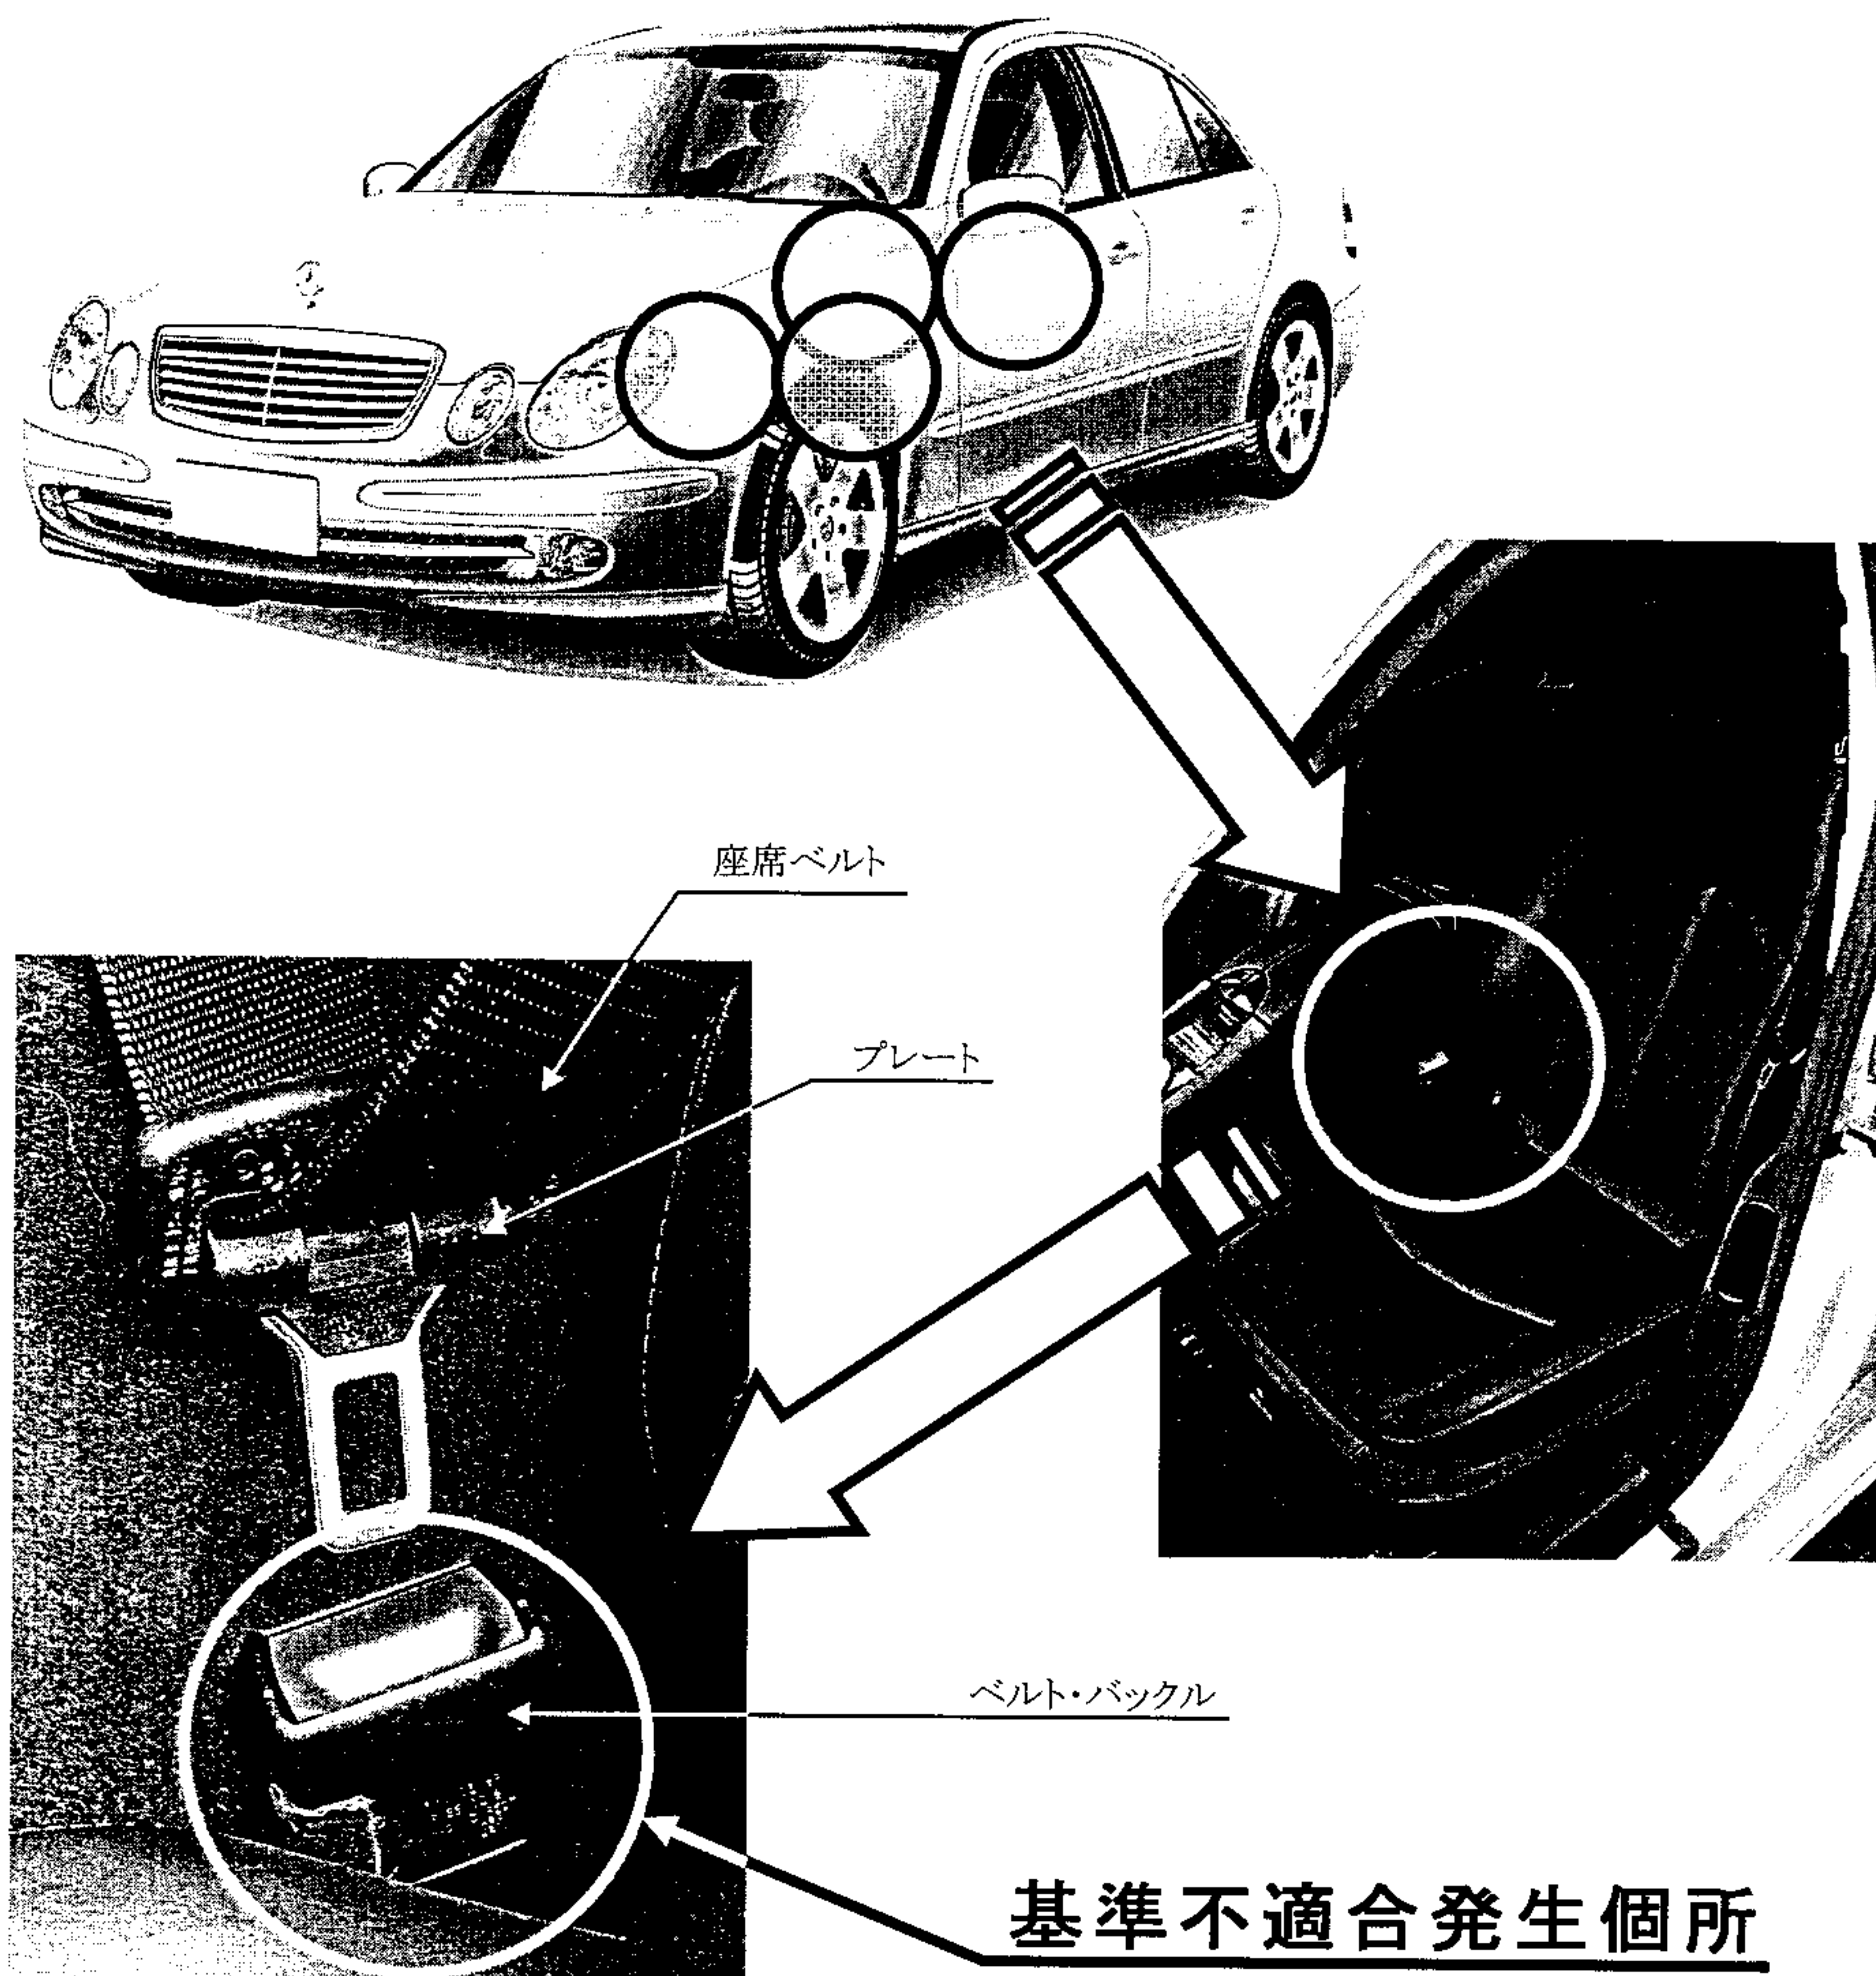
は交換部品を示す。

座席ベルトのバックル内部の加工が不適切なため、バリが生じているものがあり、バリがロック機構に干渉してロック機構が正常に作動しないことがある。そのため、座席ベルトが装着できない、または装着した座席ベルトがわずかな負荷で外れるおそれがある。

後席のみ当該ベルト・バックルを搭載している車両は後席のベルト・バックルを対策品と交換し、全ての座席に当該ベルト・バックルを搭載している車両は全てのベルト・バックルを対策品と交換する。
