# 改善箇所説明図 ①

## 改善の内容

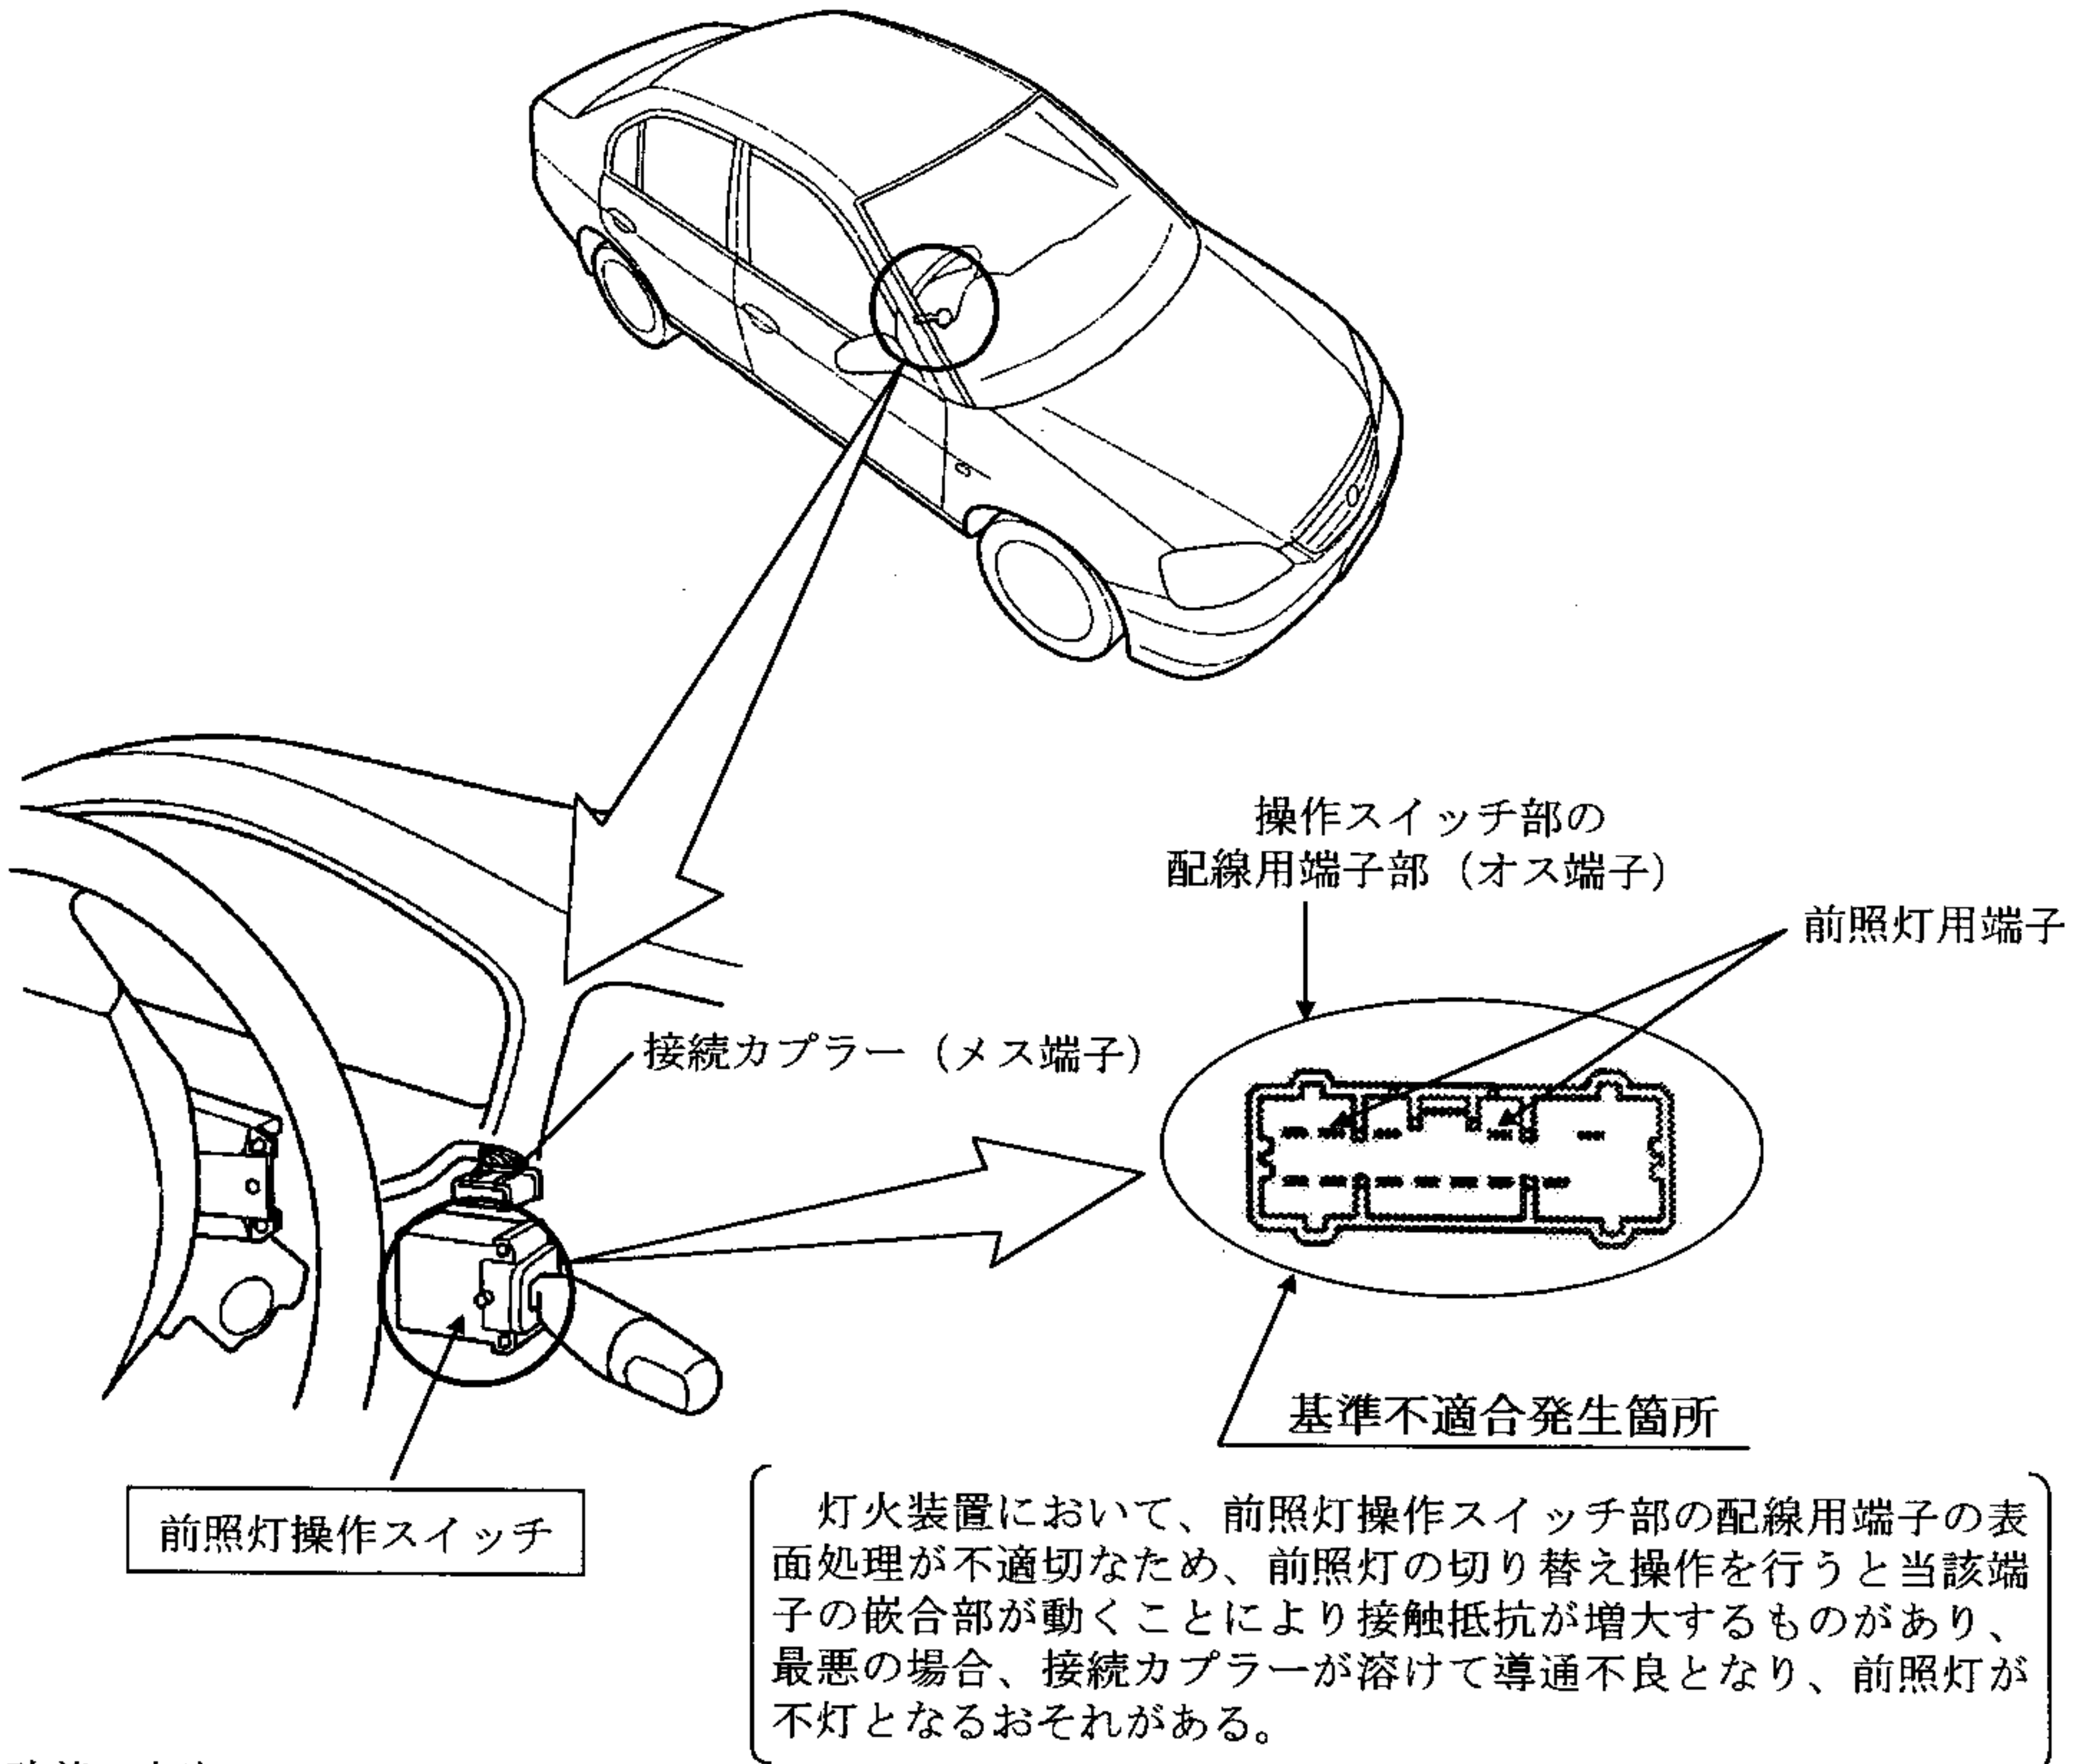
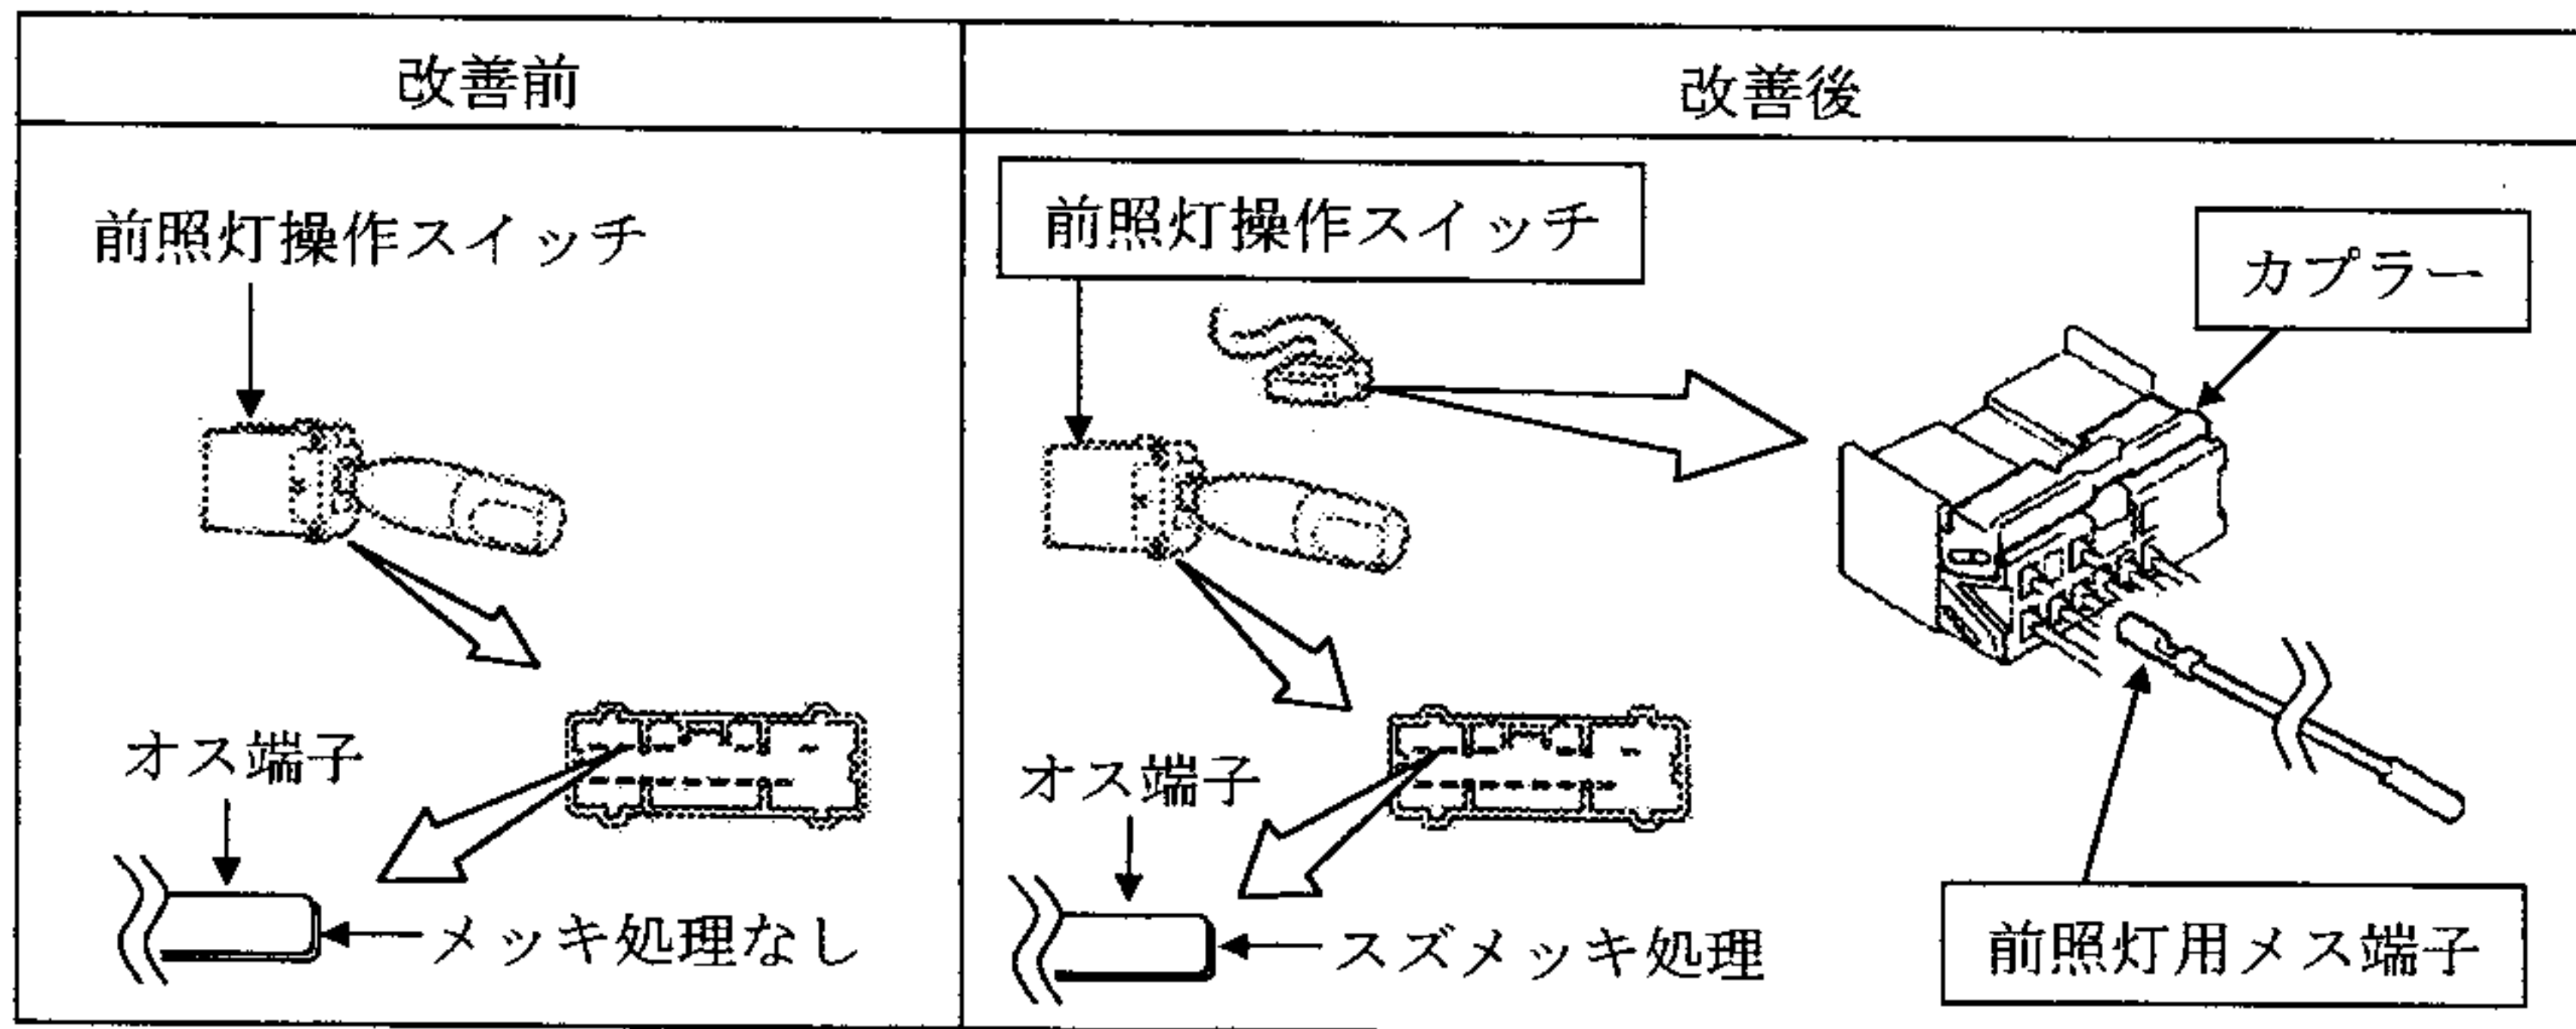
全車両、操作スイッチを対策品と交換するとともに前照灯用配線のメス端子を良品と交換する。  
 なお、カプラーに損傷がある場合はカプラーを良品と交換する。

注： は交換部品を示す。

識別：助手席側ドアチェッカーの取付ボルト頭部に黄ペイントを塗布する。
