## 改善箇所説明

### 基準不適合箇所

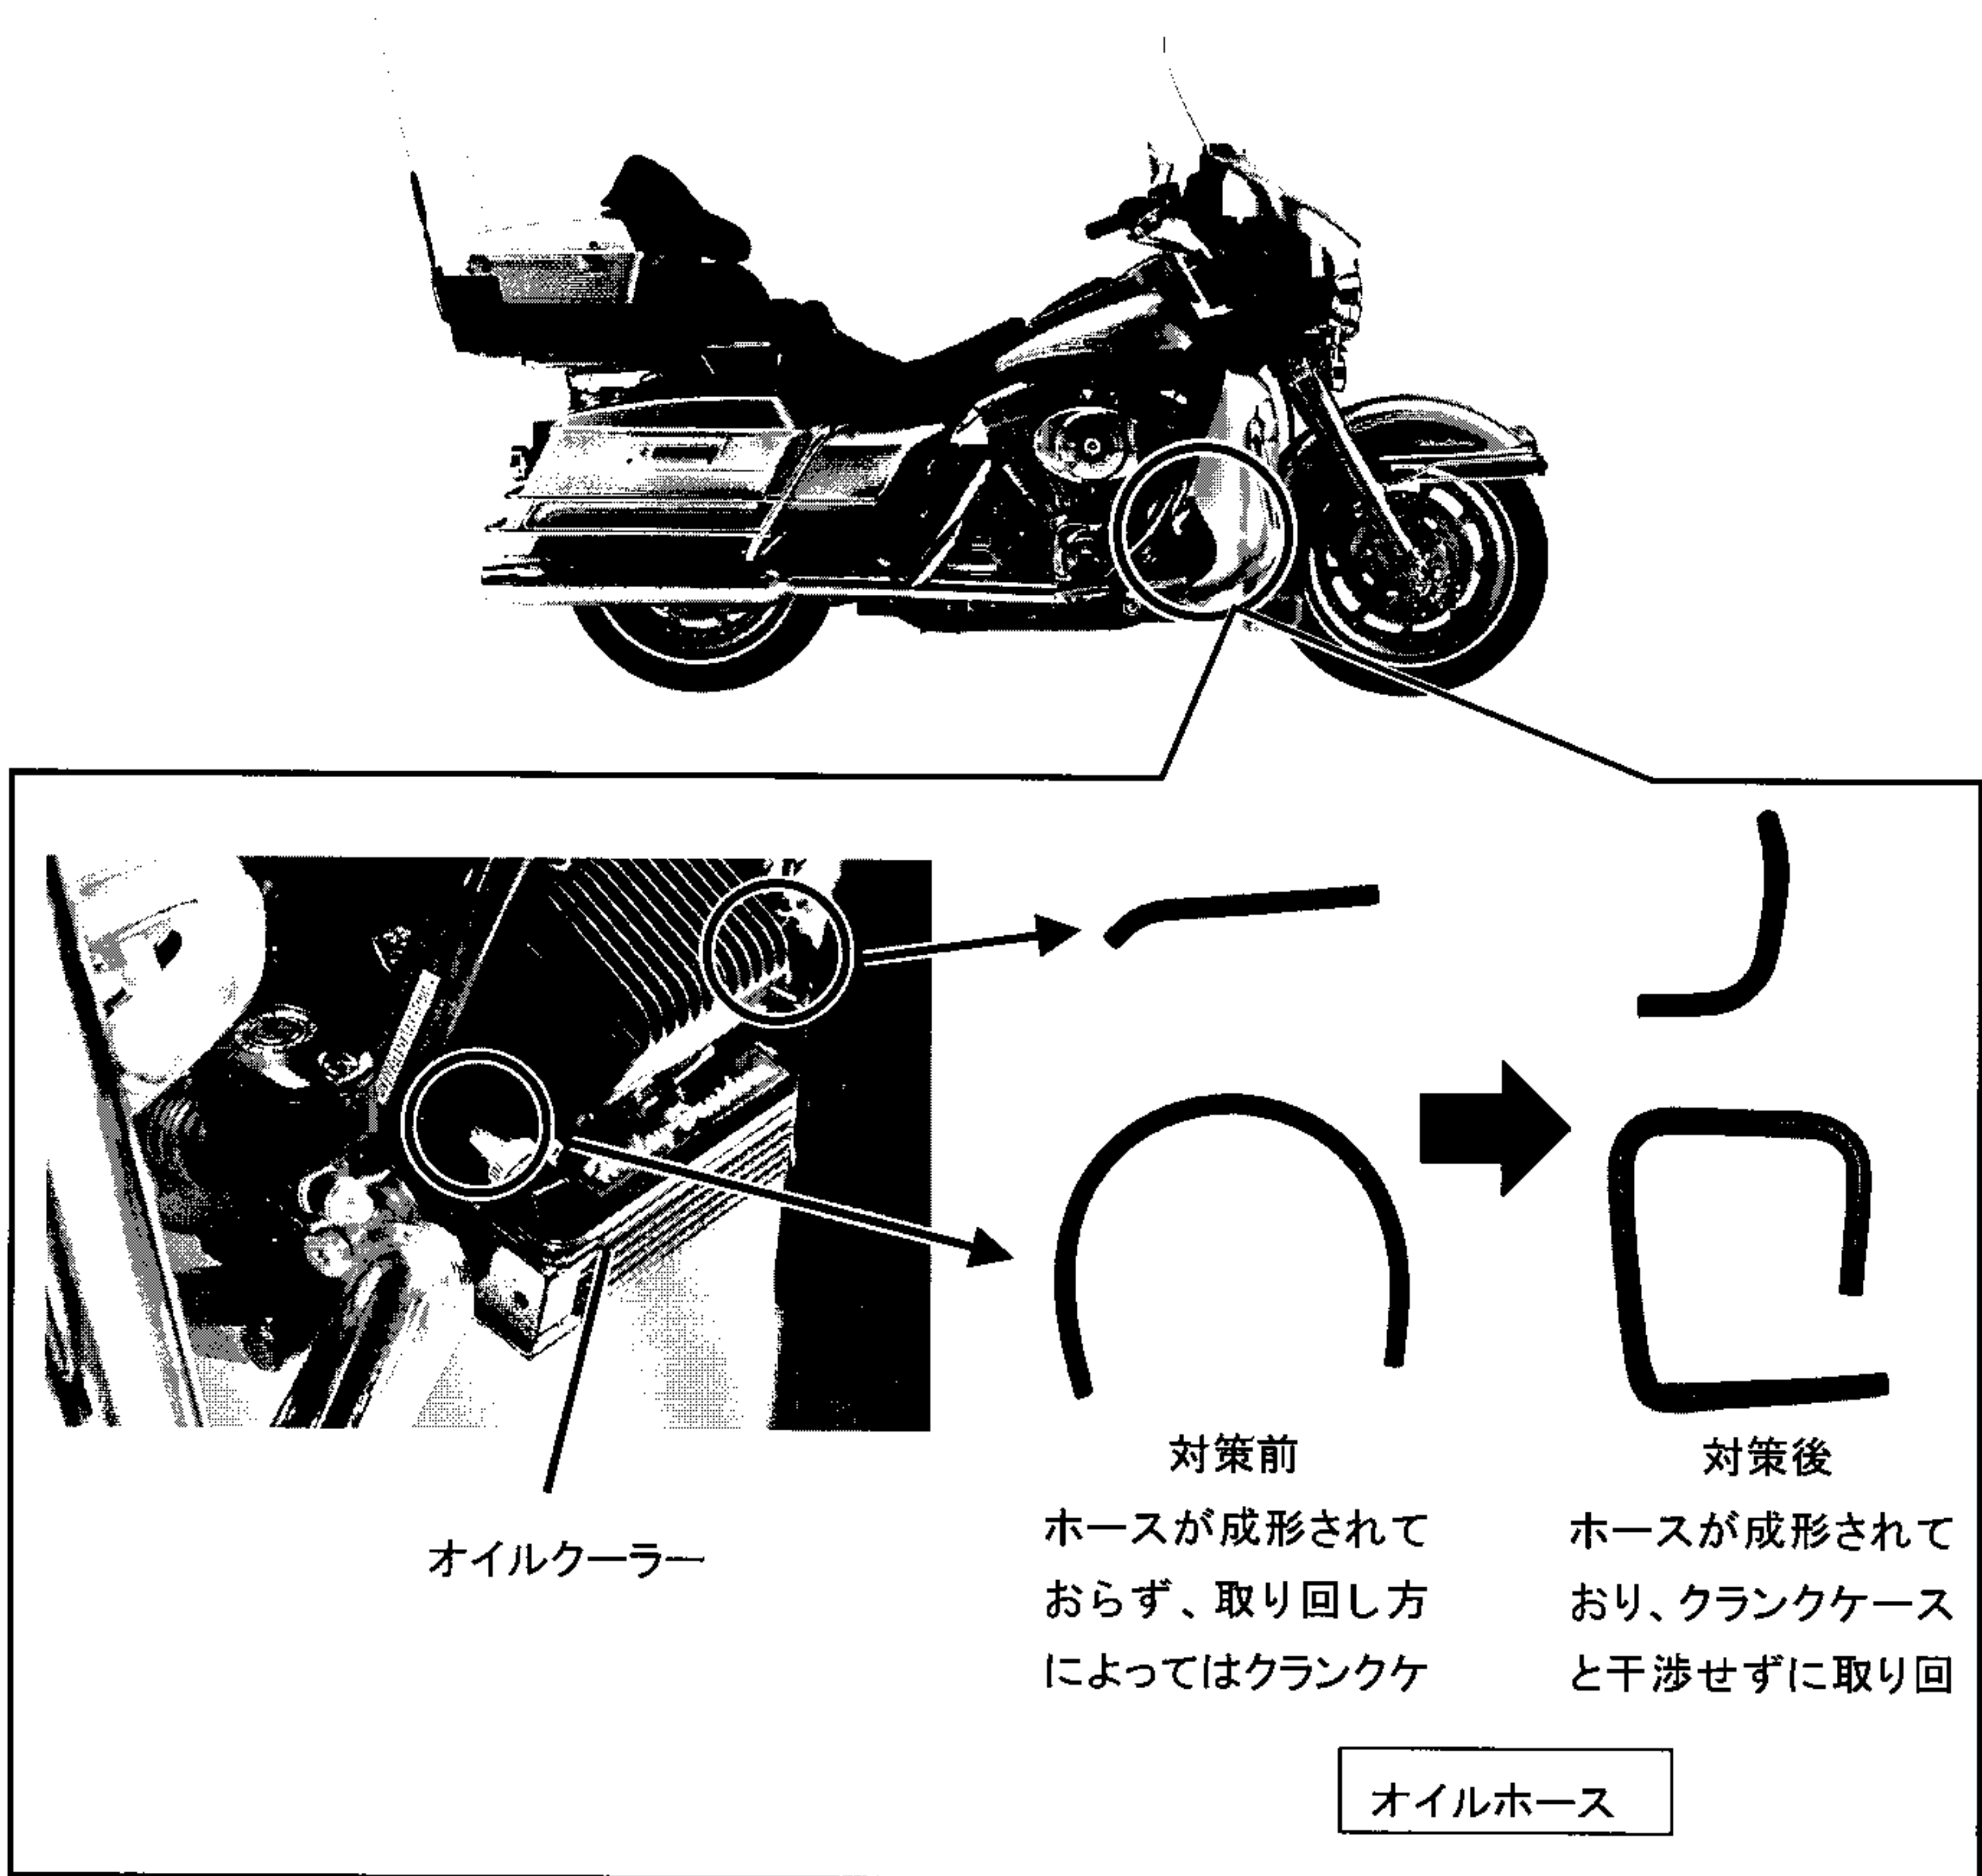
注：   は、交換部品を示す。

ディーラー・オプションのプレミアム・オイルクーラーキット装着車において、オイルホースの取り回しが不適切なため、当該ホースが原動機の振動によりクランクケースと干渉して摩耗することがある。そのため、当該ホースが破損してエンジンオイルが漏れるおそれがある。

全車両、当該オイルホースを対策品と交換する。

オイルホースの形状が異なっている。
