# 改善箇所説明図

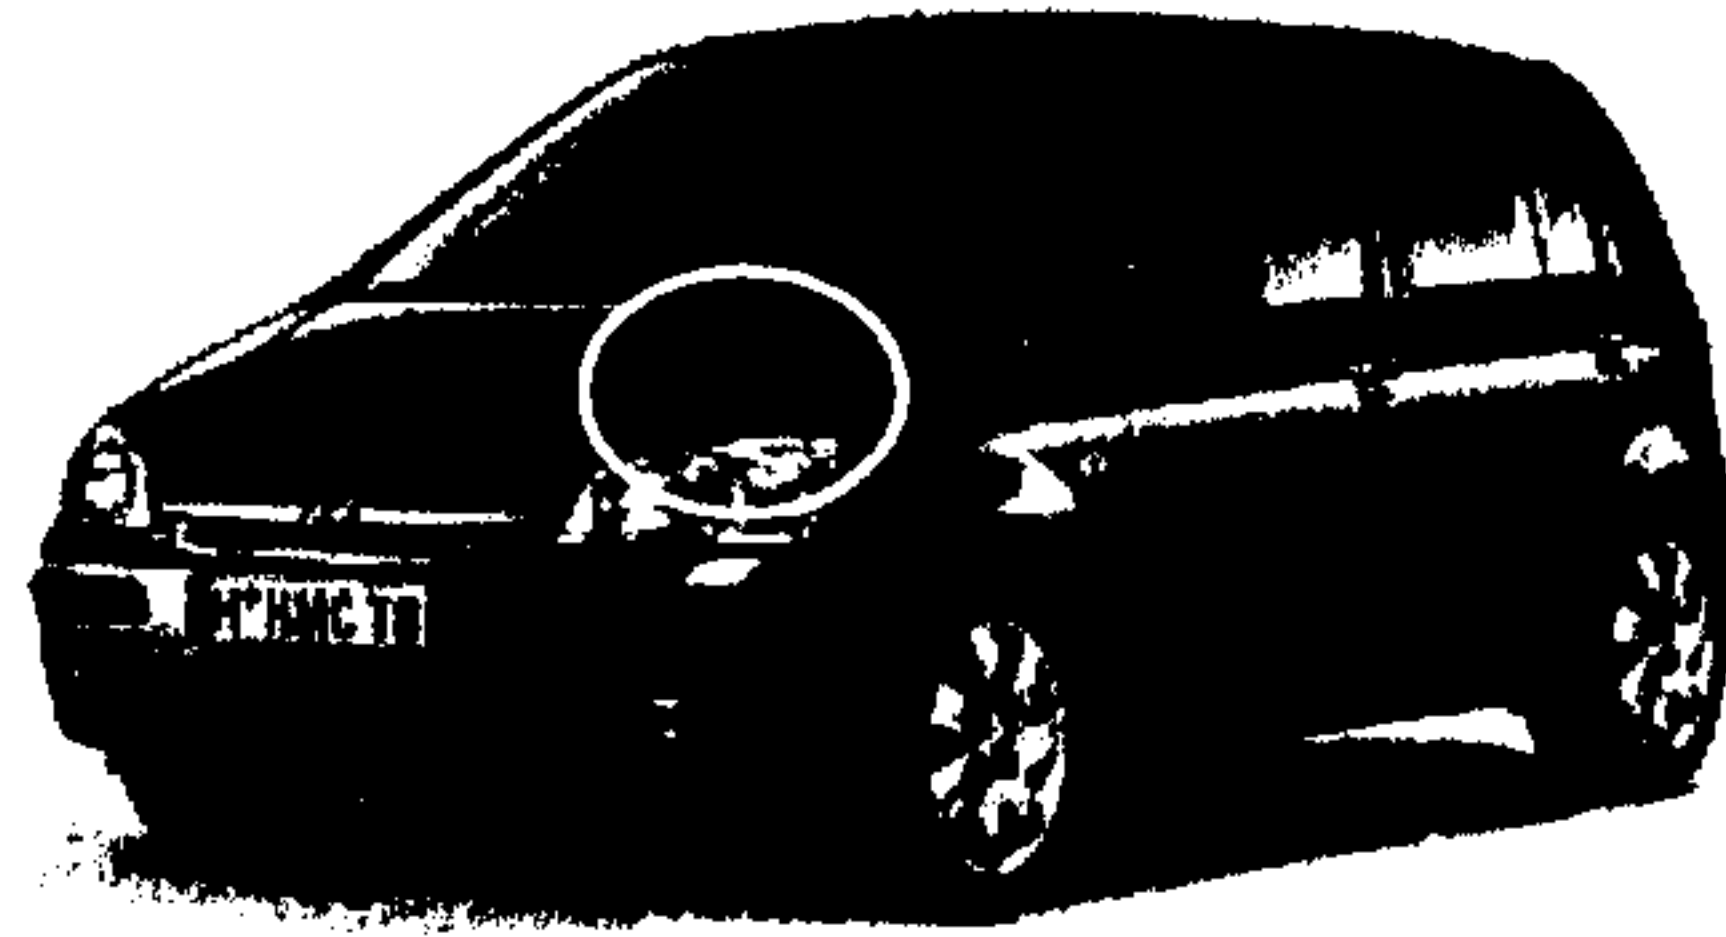
ABS モジュール

コネクタ部

基準不適合発生箇所

アース配線

ABS（アンチロック・ブレーキ・システム）のアース配線端子部の防水構造が不適切なため、雨水が当該端子部からアース配線内部を伝わり ABS モジュールのコネクタ部に浸入するものがある。そのため、当該コネクタ部の電極が腐食して短絡し、ABS 警告灯が点灯するとともに ABS の機能が停止して、最悪の場合、短絡箇所が発熱して火災となるおそれがある。

全車両、ABS のアース配線を対策品と交換し、ABS モジュールのコネクタ内部に防水用グリスを塗布する。なお、ABS モジュールの電極を点検し、腐食している場合は、ABS モジュール及びエンジンハーネスを新品と交換する。
