# 改善箇所説明図

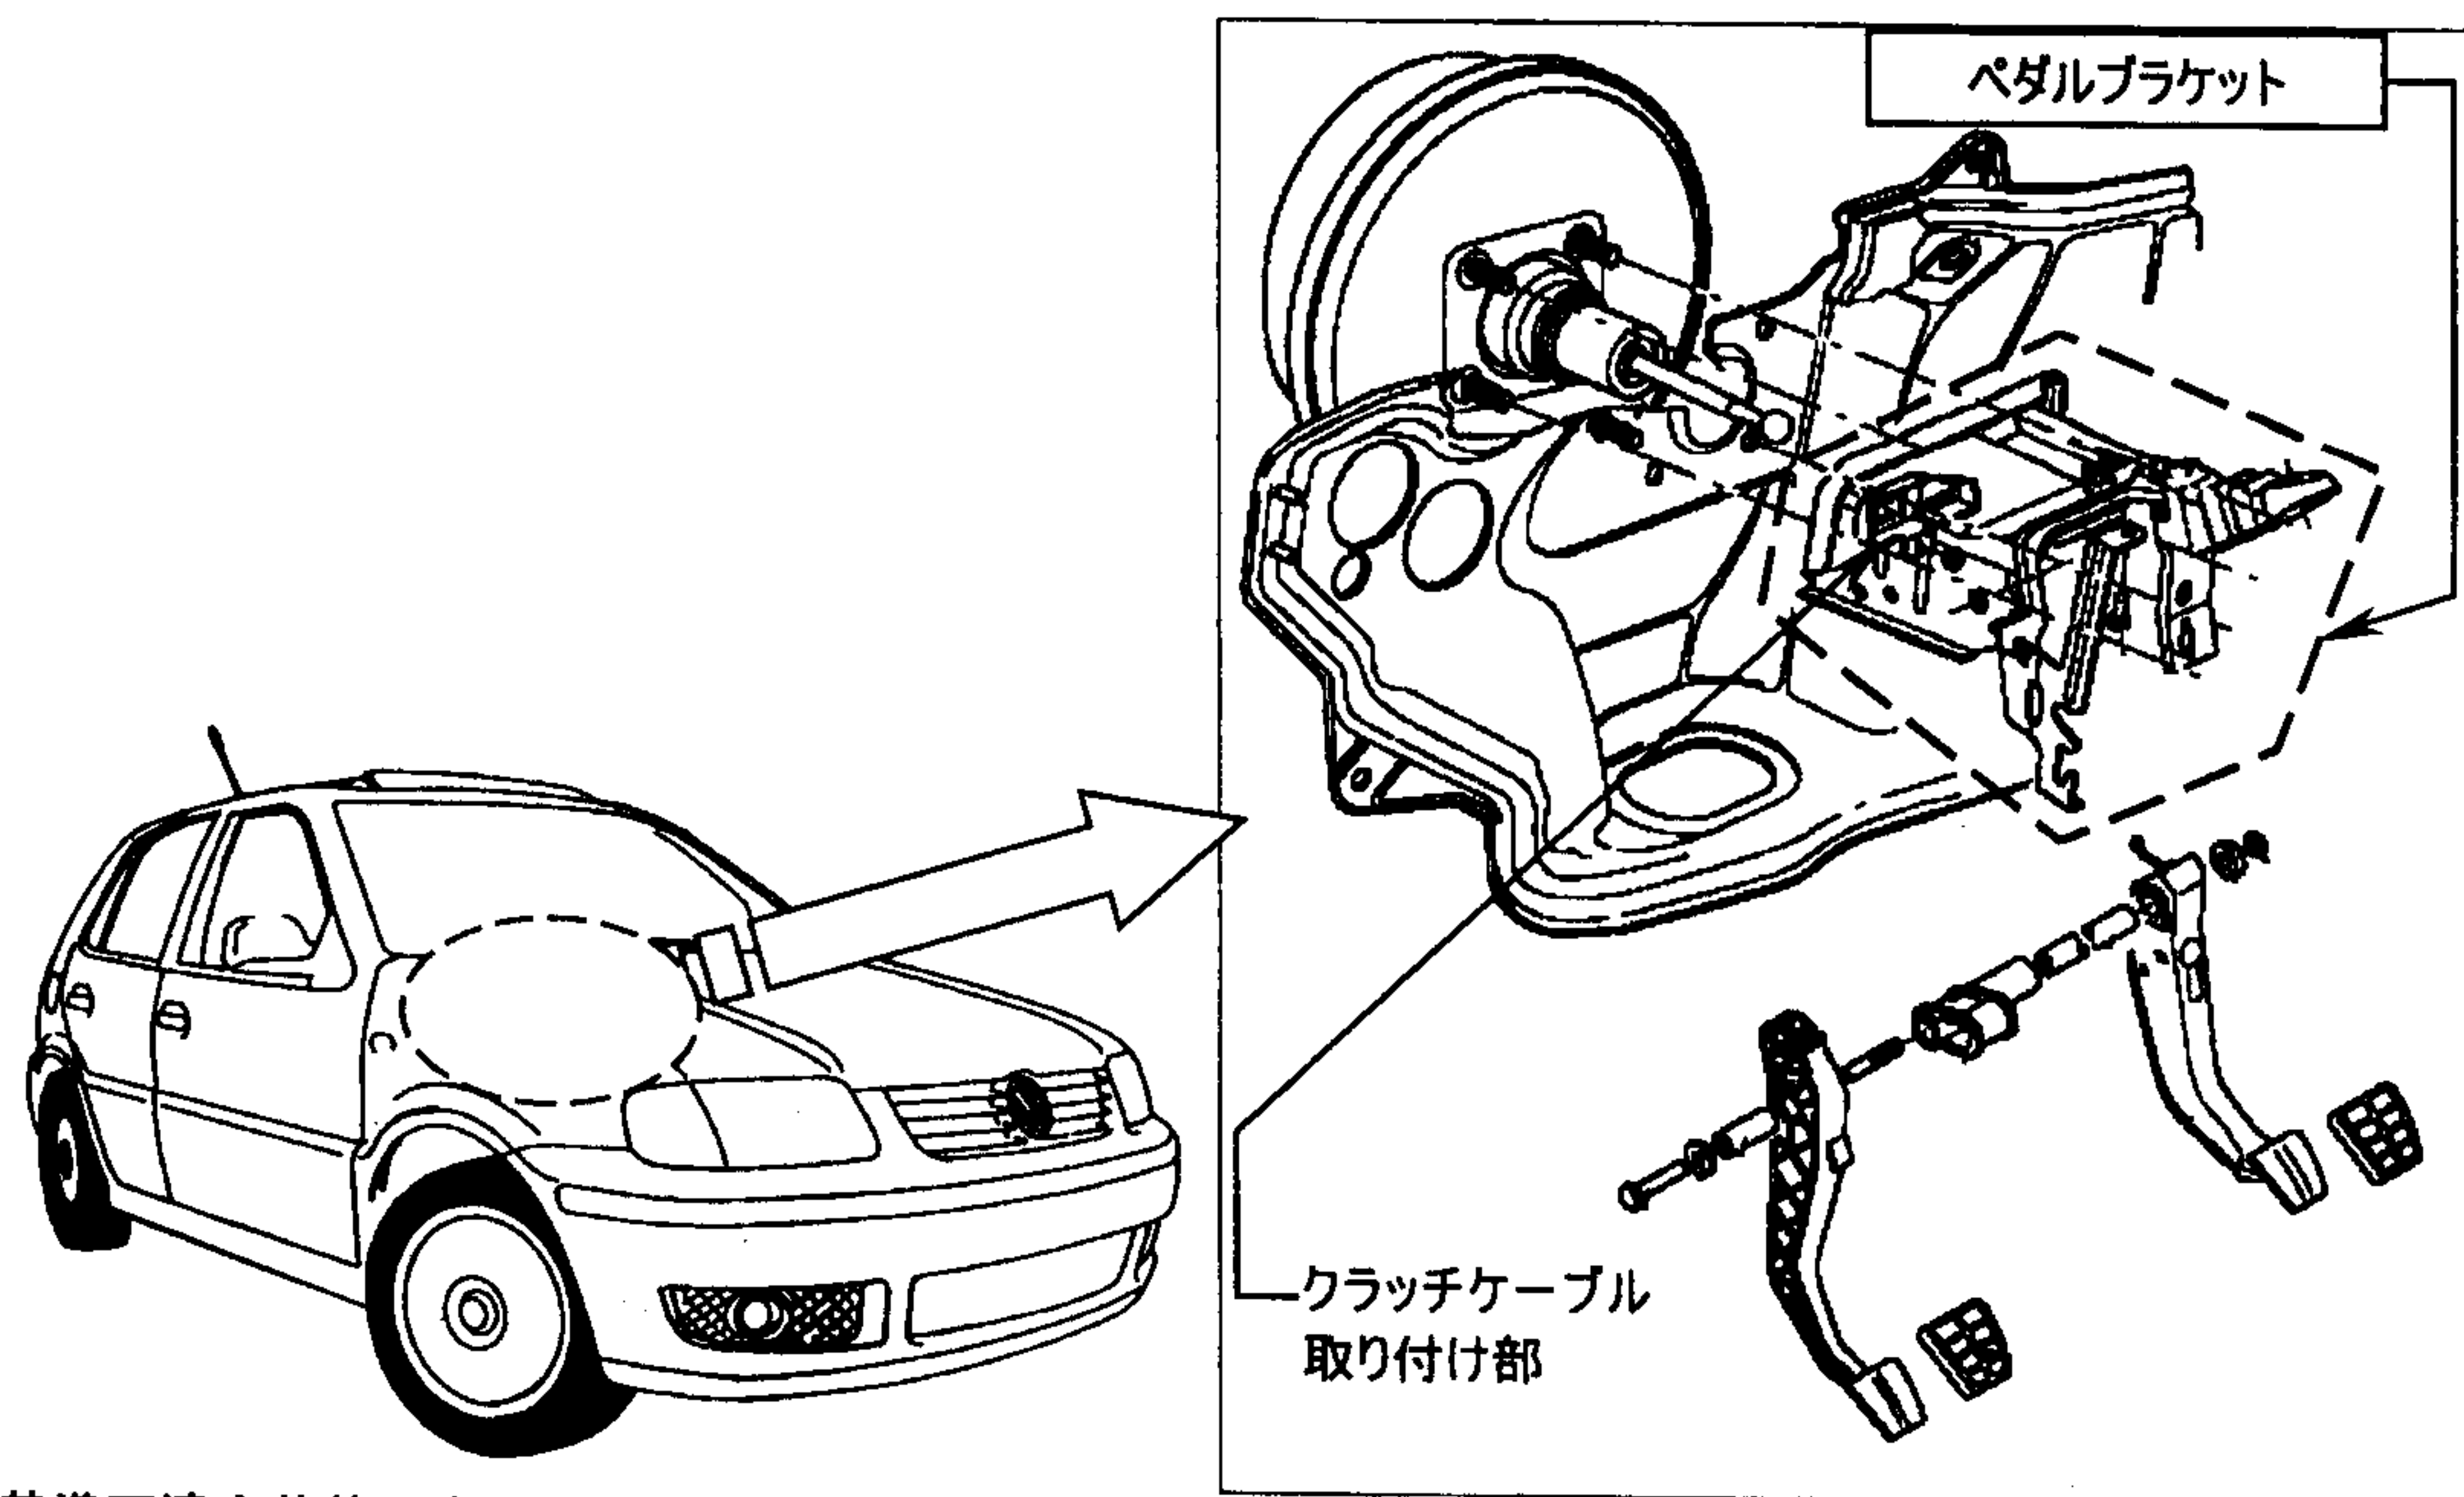
ペダルブラケットのクラッチケーブル取り付け台座の溶接が不十分なため、当該溶接部の強度が不足しているものがある。そのため、そのまま使用を続けると、ペダルブラケットとクラッチケーブル取り付け台座の溶接部が破損し、クラッチが切れず、最悪の場合には走行不能となるおそれがある。

全車両ペダルブラケットの識別マークを確認し、ペダルブラケットを対策品と交換する。
