## 改善箇所説明図

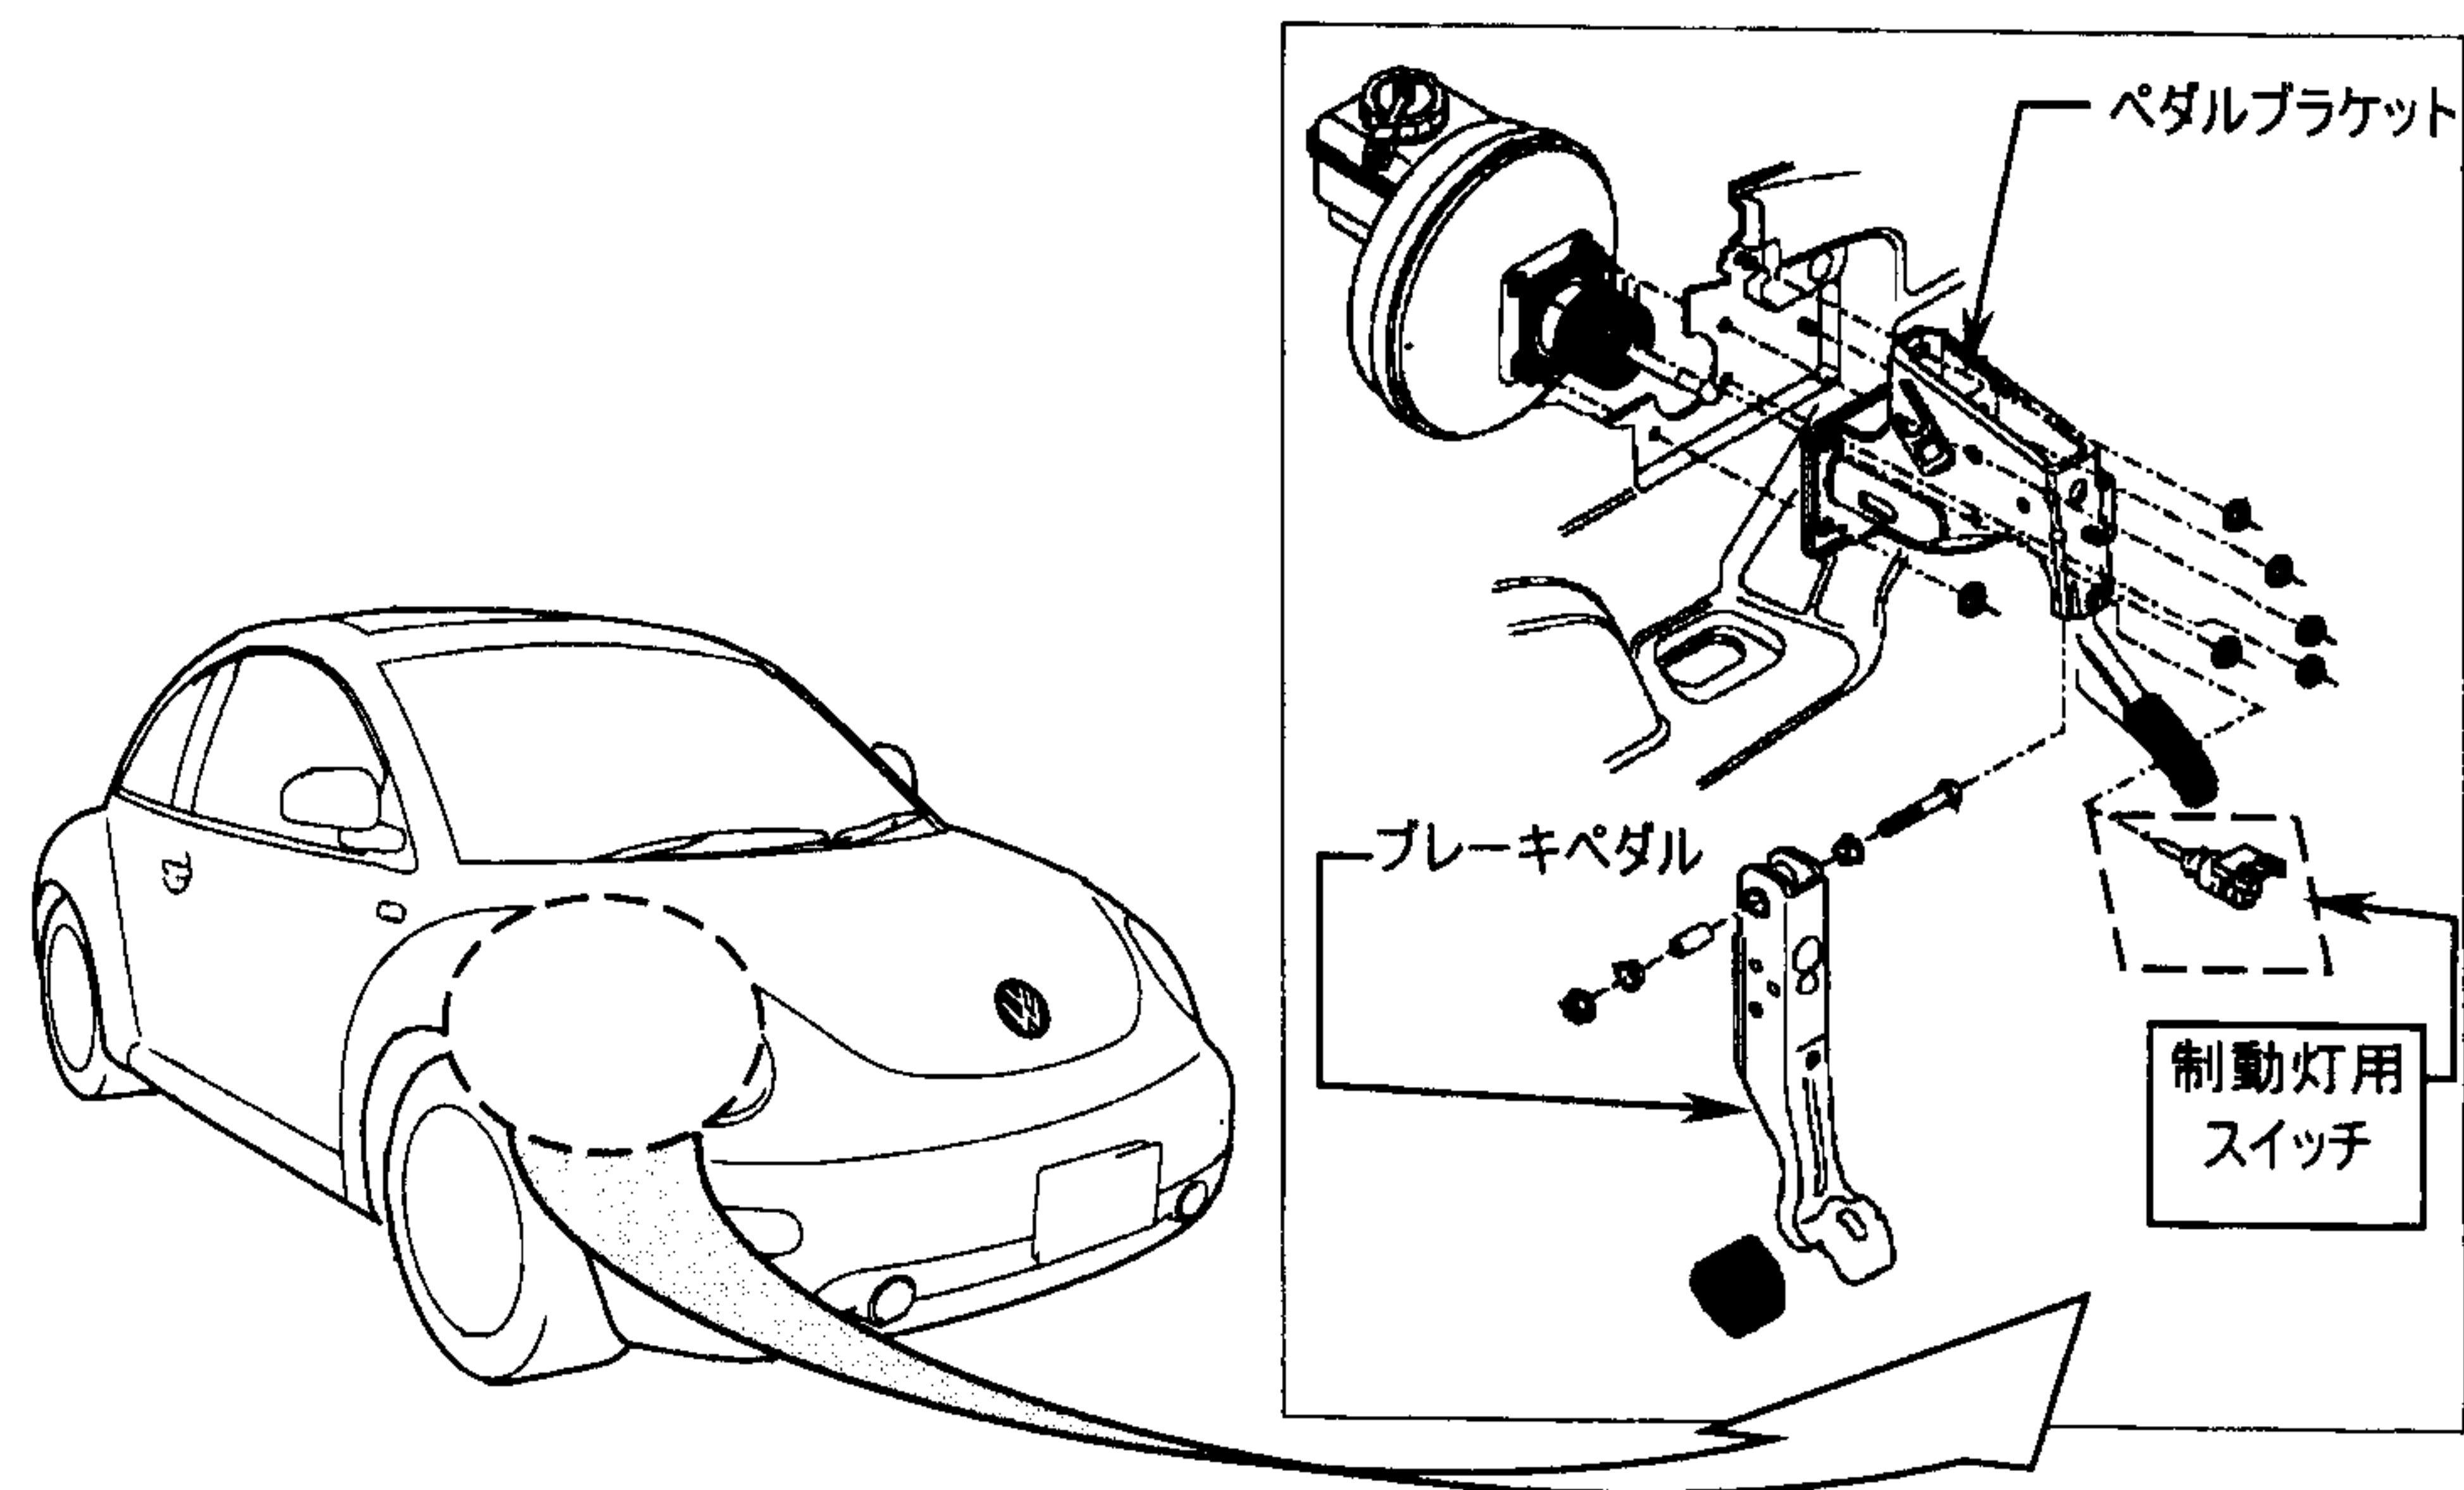
制動灯用スイッチの組み付け方法が不適切なため、制動灯用スイッチの取付け部が損傷し、スイッチ内部の接点を可動させるロッドの位置がずれているものがある。そのため、そのまま使用を続けると、当該ロッドが摩耗して制動灯が常時点灯する、または接点上に摩耗粉が堆積して制動灯が点灯しなくなるおそれがある。

全車両、新品の制動灯用スイッチを正規の方法で組み付ける。
