# 【改善箇所説明図②】

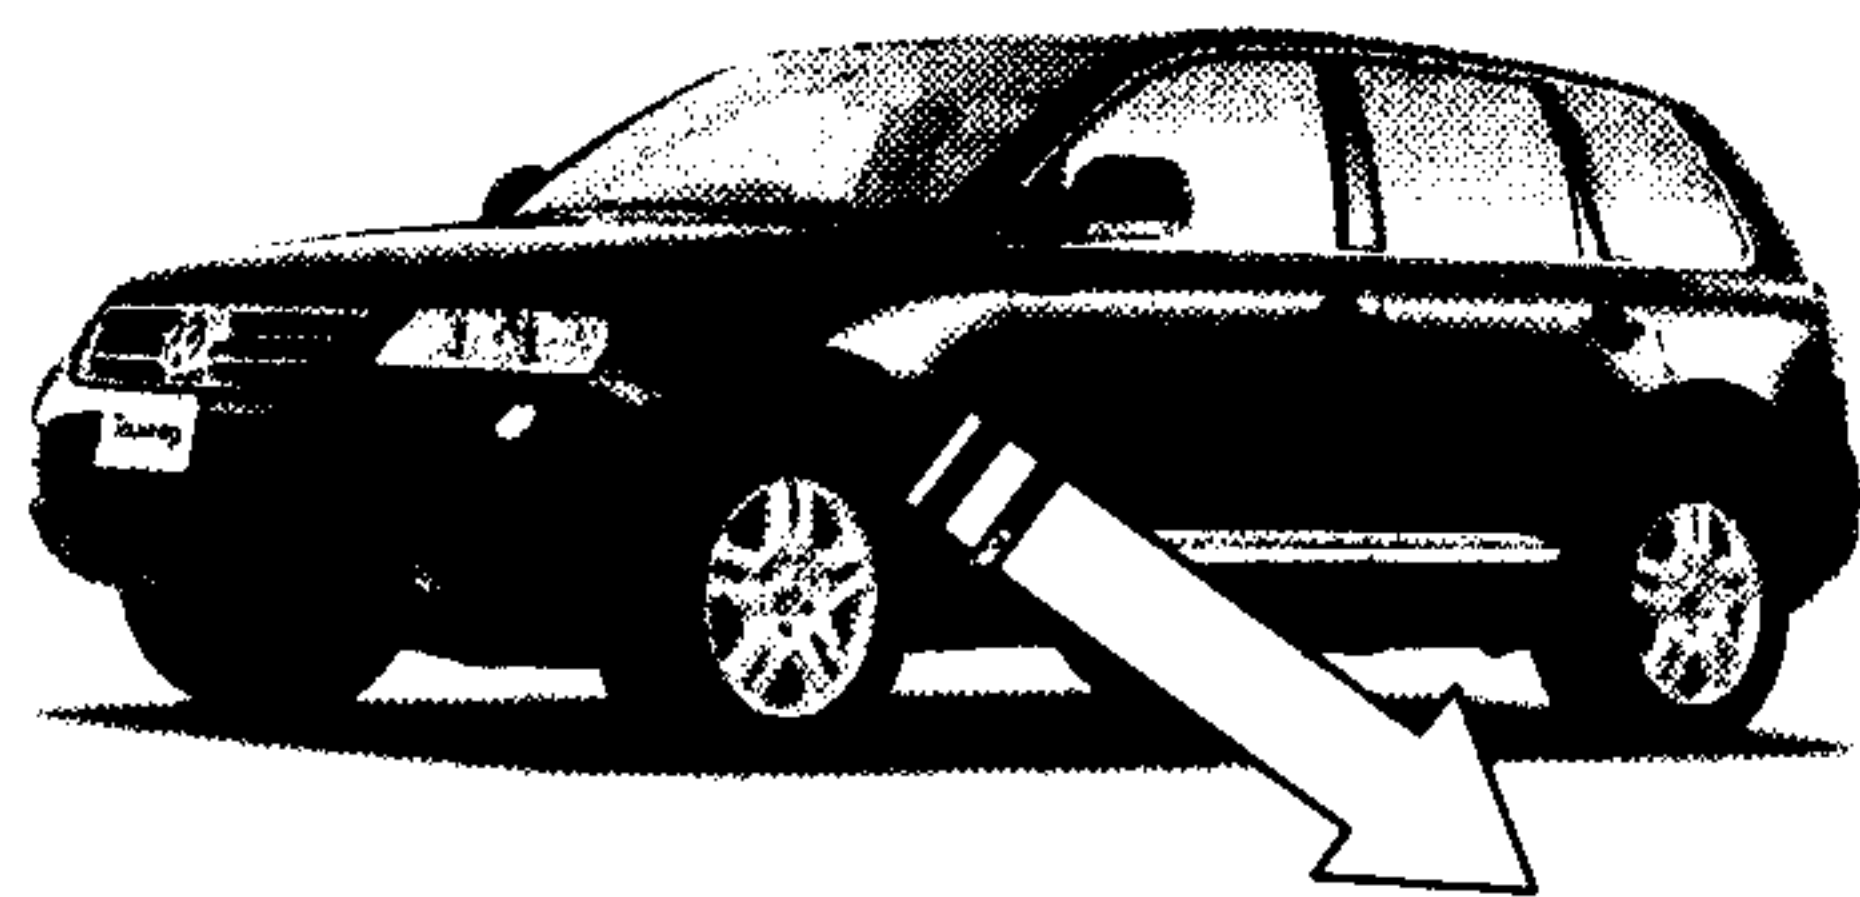
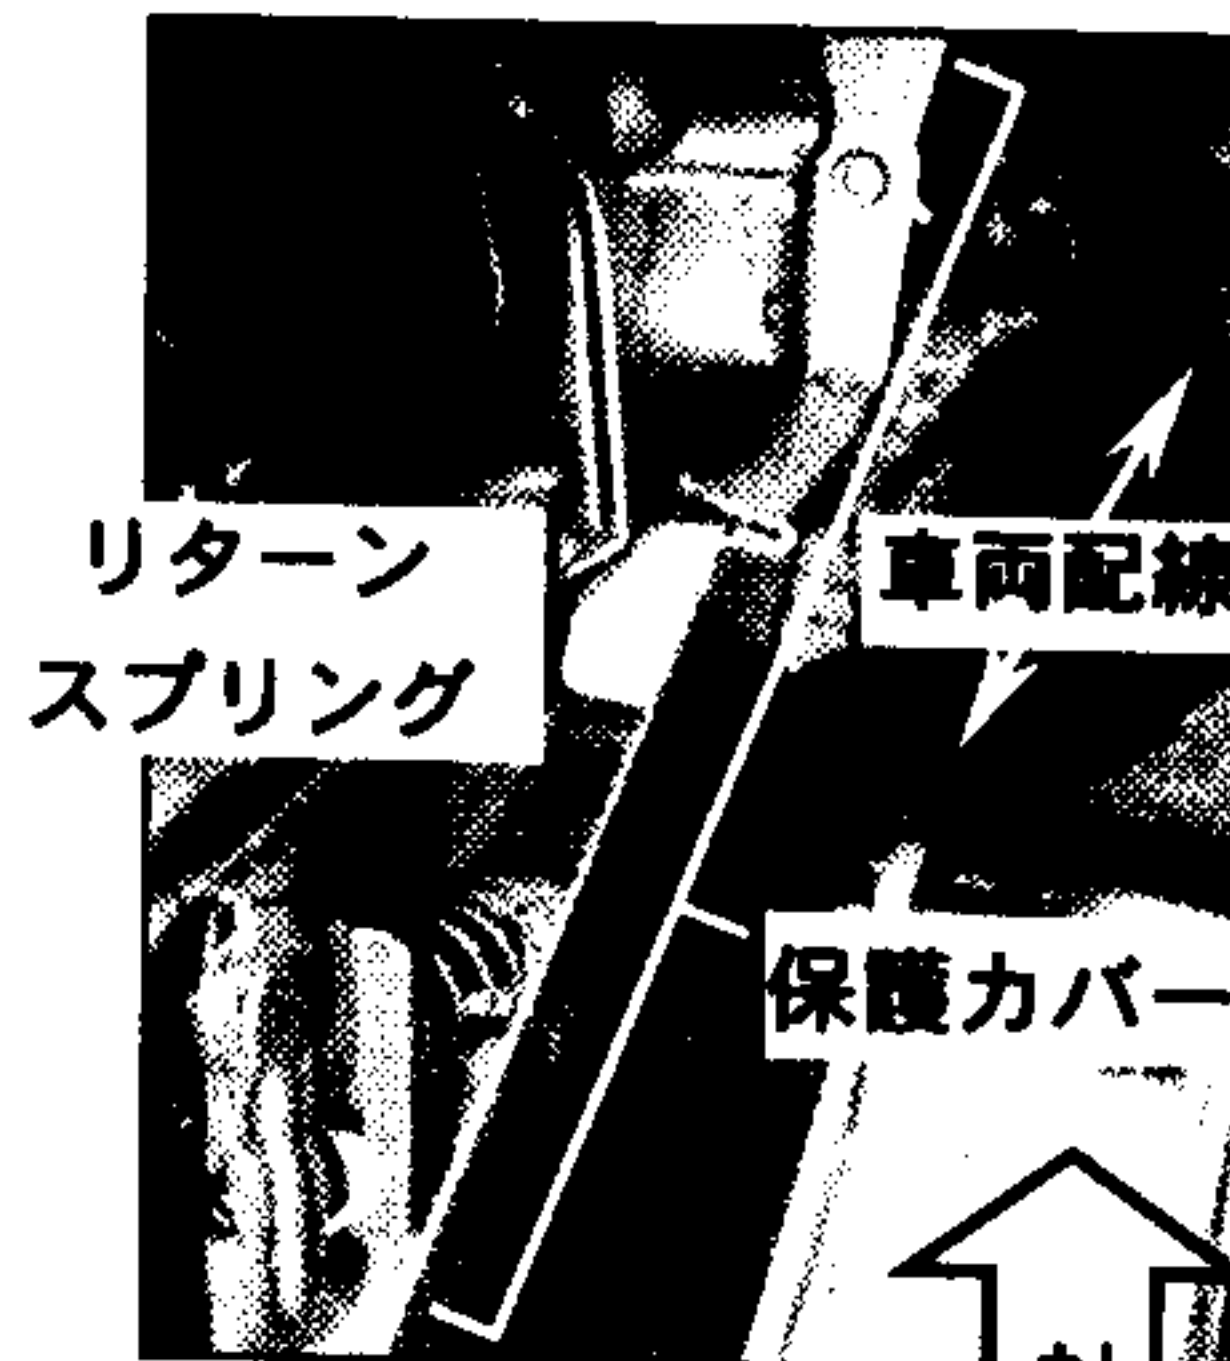
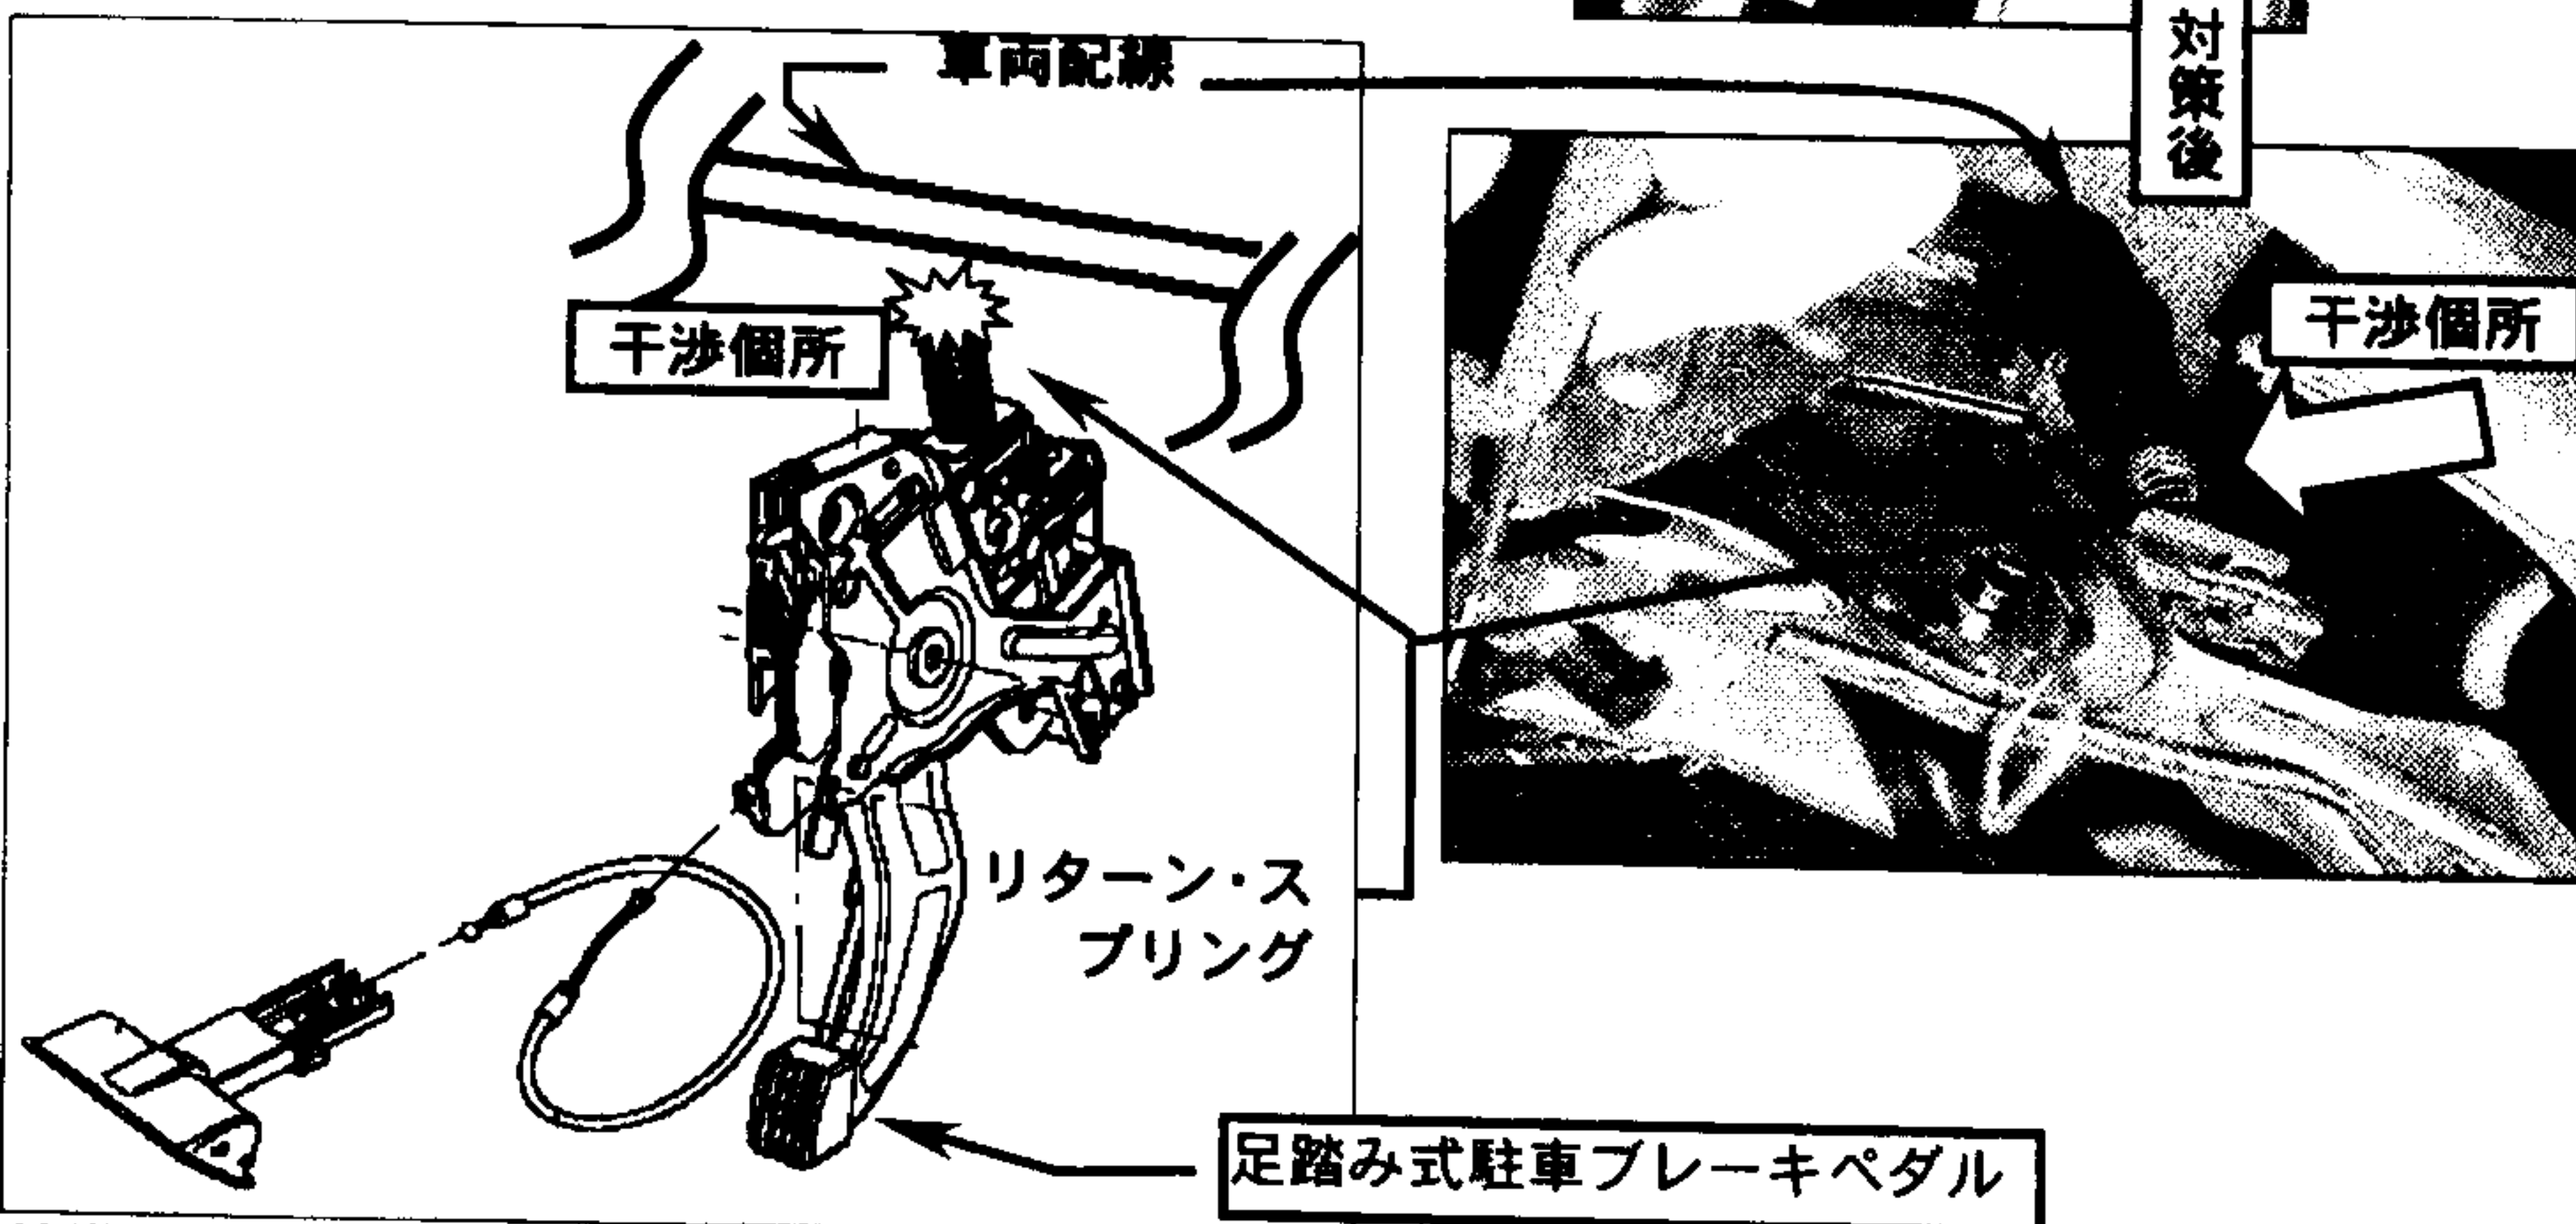
電気配線（メインハーネス）の取り廻しが不適切なため、当該配線が足踏み式駐車ブレーキペダルのリターン・スプリングと干渉し、走行時の振動等により当該配線が損傷することがある。そのため、速度計等が作動しなくなる等電装品に不具合が発生し、最悪の場合、当該配線が焼損するおそれがある。

全車両、当該部分の電気配線に保護カバーを追加する。
