# 【改善箇所説明図③】

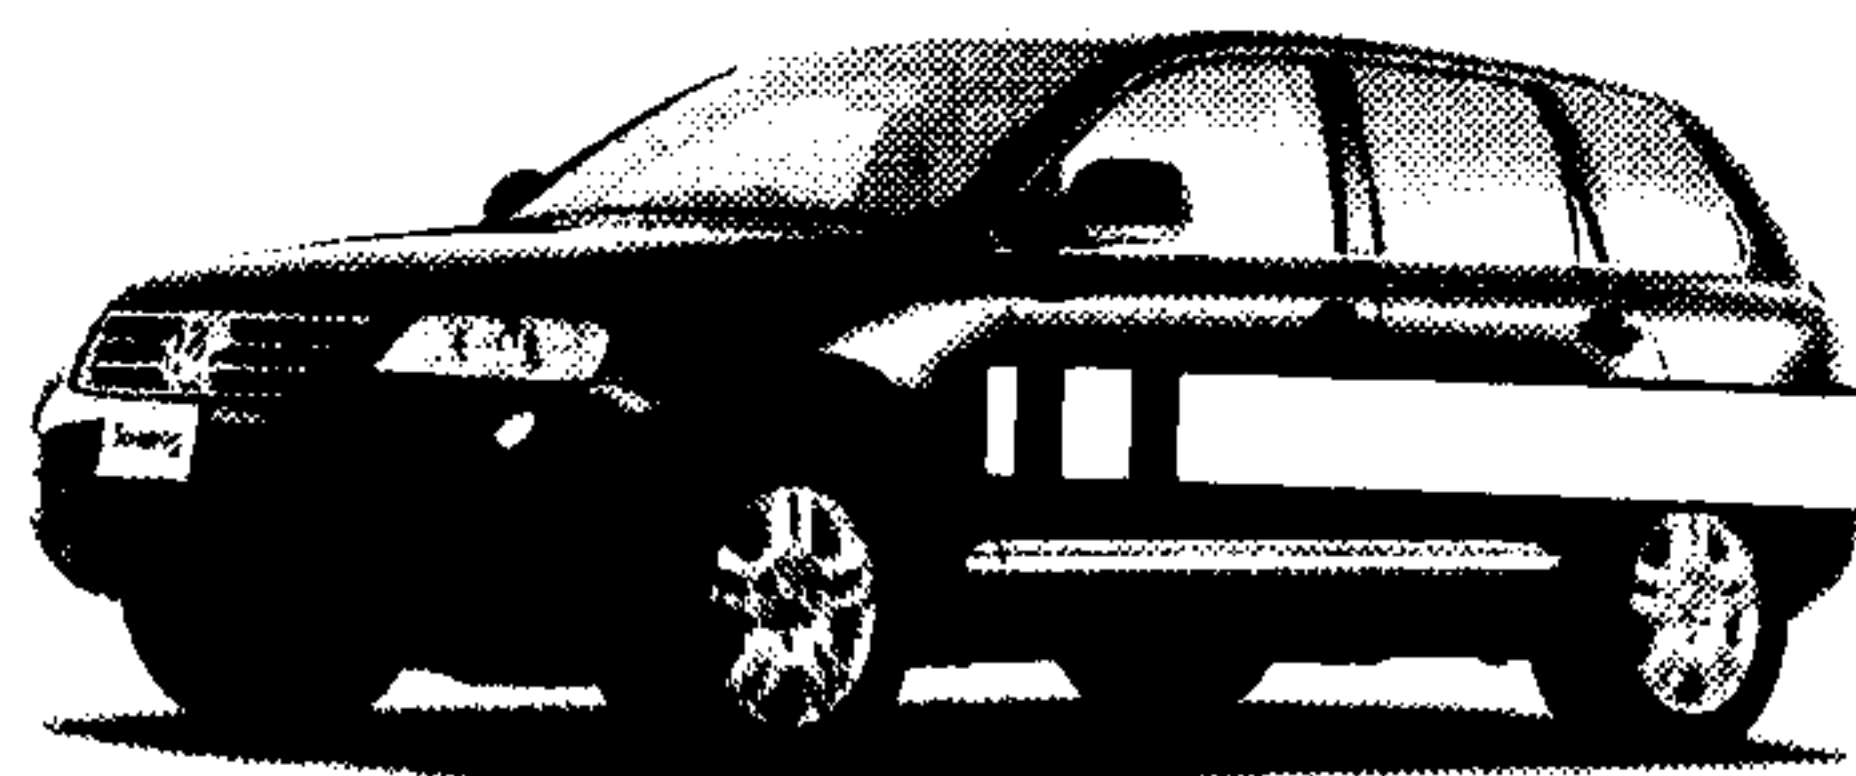
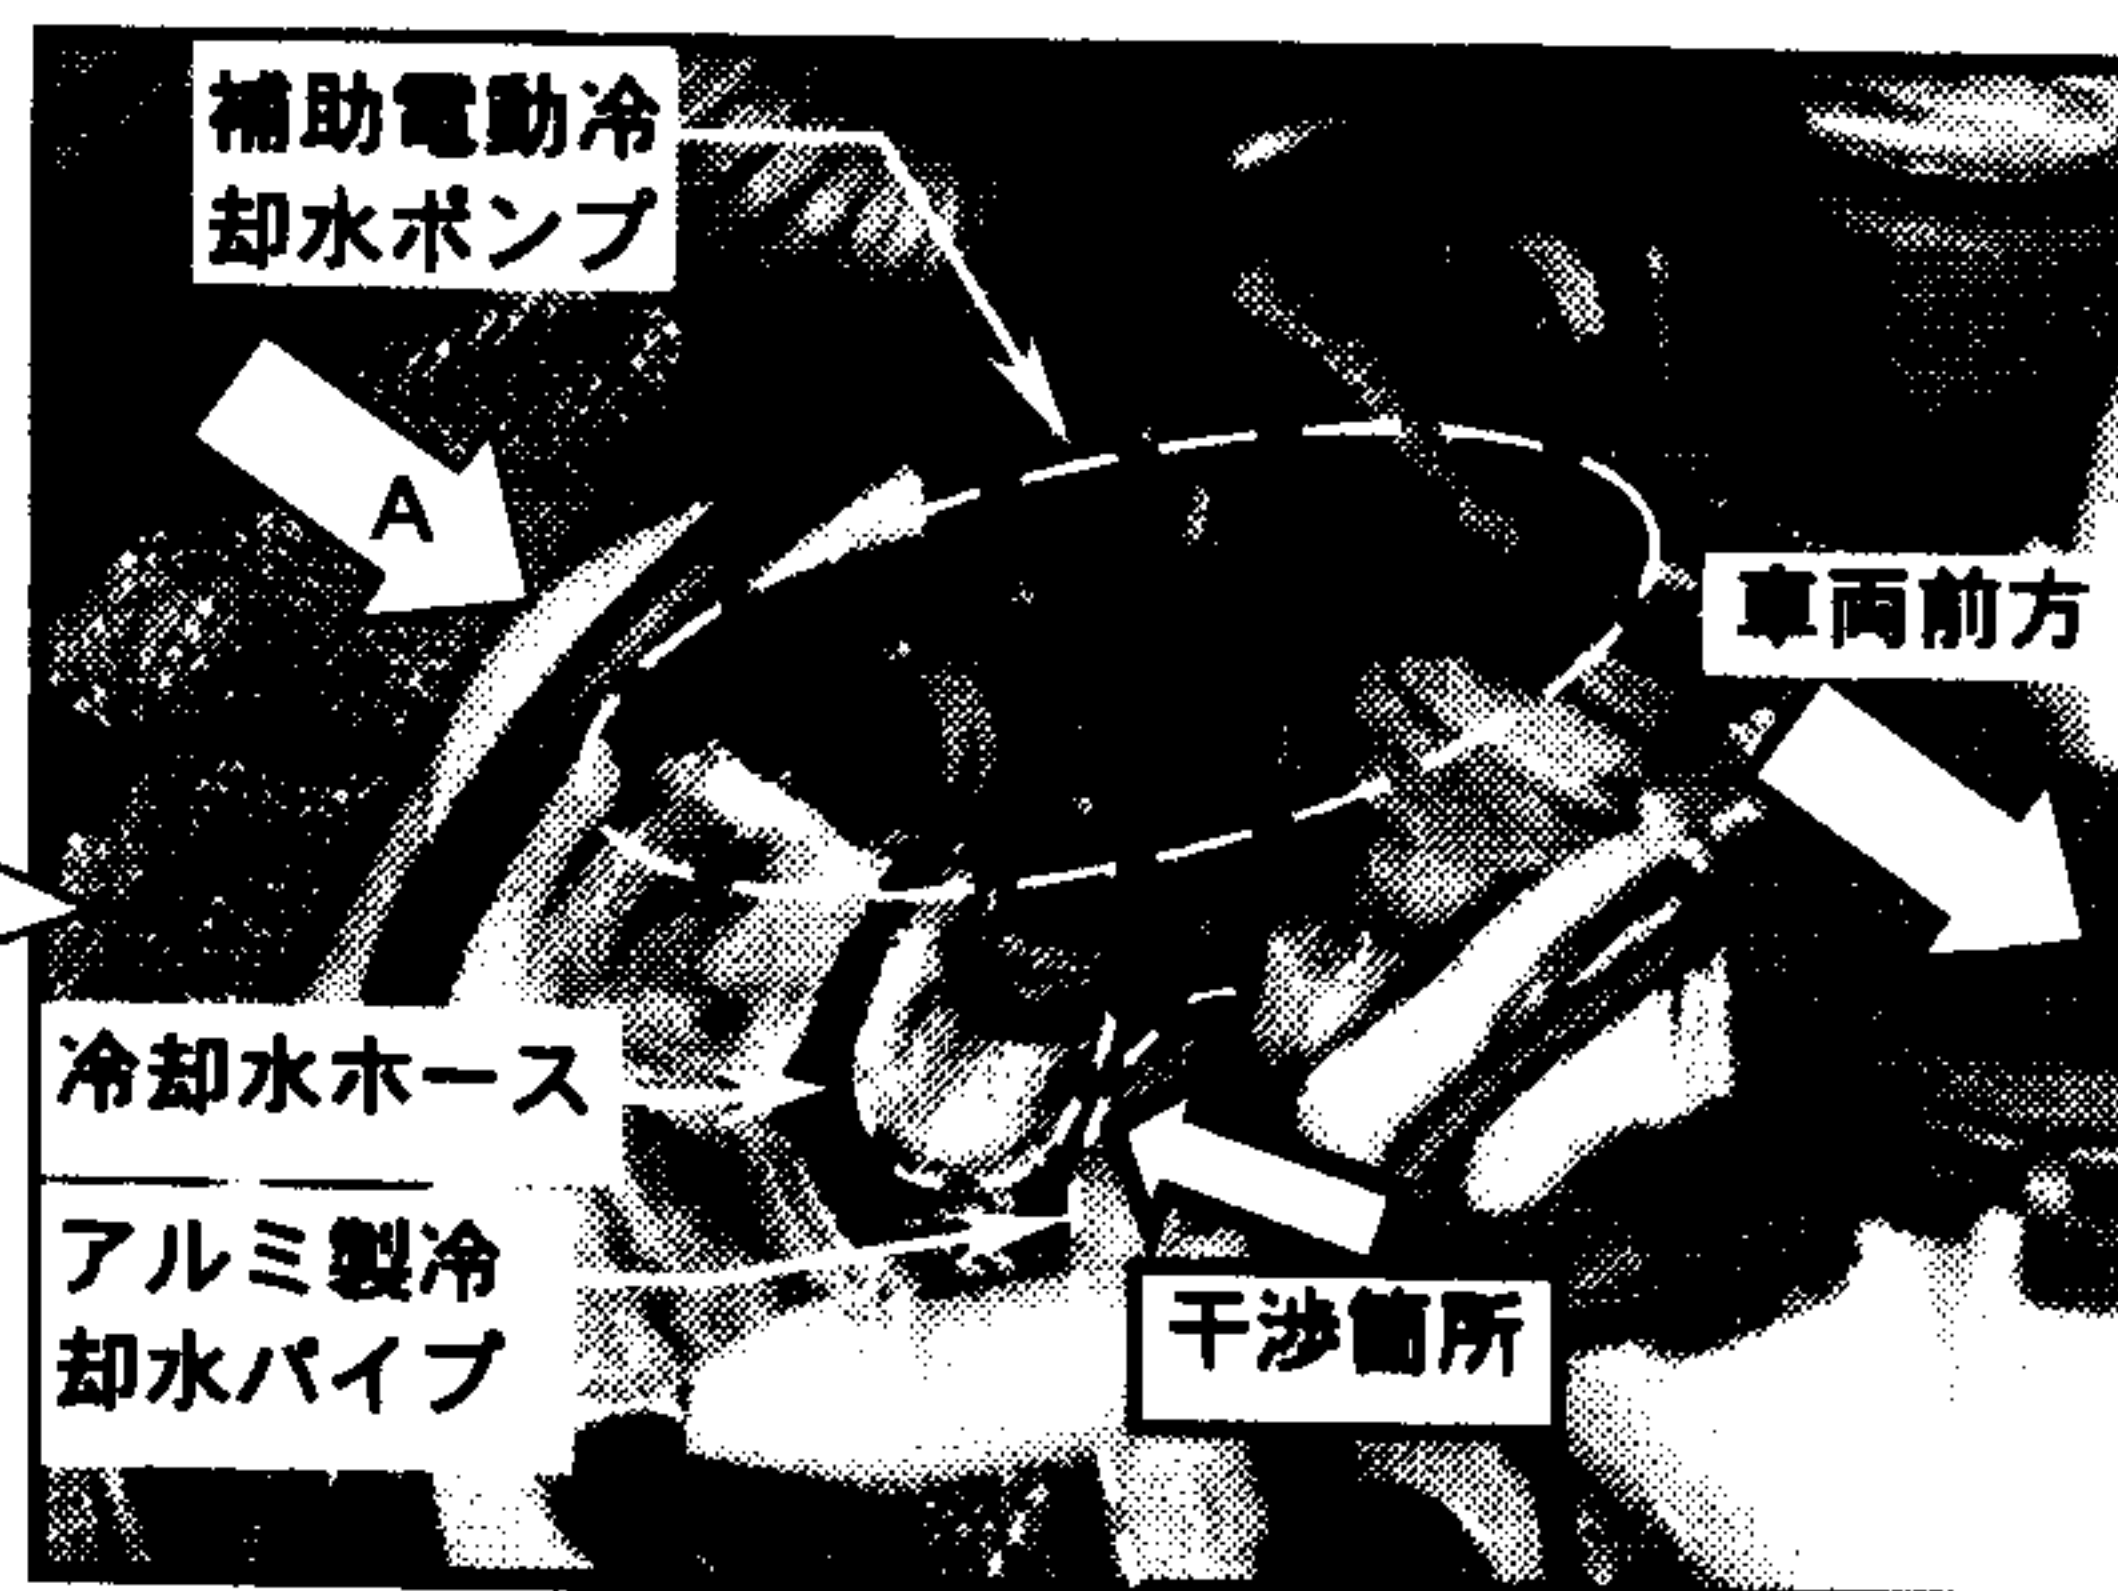
補助電動冷却水ポンプの冷却水ホースとアルミ製冷却水パイプの間隔が狭いため干渉しているものがある。そのため、原動機の振動により冷却水ホースが摩耗し破損して冷却水が漏れ、最悪の場合、原動機がオーバーヒートするおそれがある。

全車両、冷却水ホースとアルミ製冷却水パイプの間隔を点検し、間隔が不適切なものは補助電動冷却水ポンプのホルダーの加工をおこない、冷却水パイプと冷却水ホースの間隔を確保する。
