# 改善箇所説明図

基準不適合発生箇所：方向指示器操作スイッチ

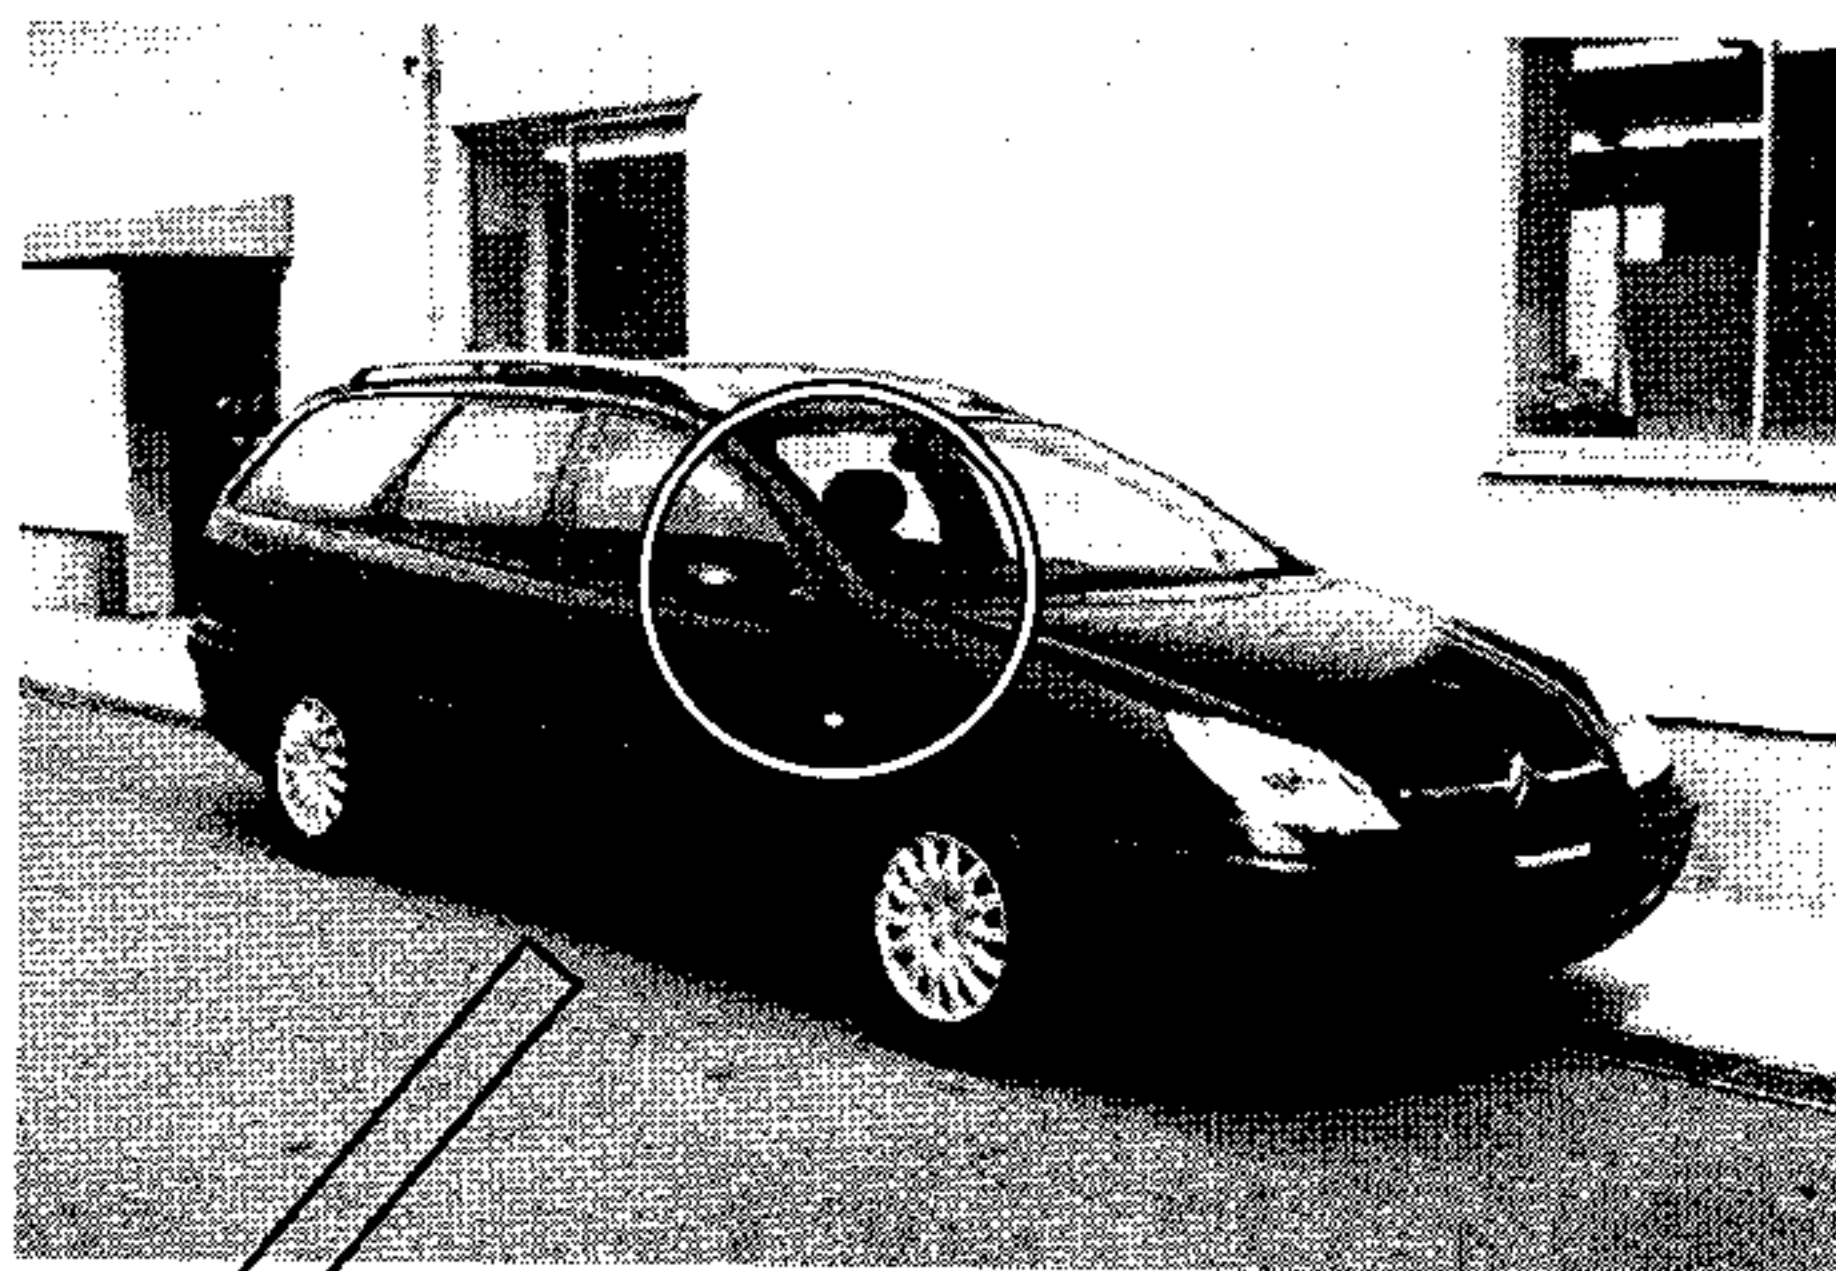
方向指示器の操作スイッチ内部にある接点ブレード支持基板の位置が不適切なため、接点部が磨耗し腐食が生じることがある。そのため、当該スイッチを操作したとき腐食による接点の接触不良により方向指示器が作動しないおそれがある。

全車両、スイッチユニットを対策品と交換する。

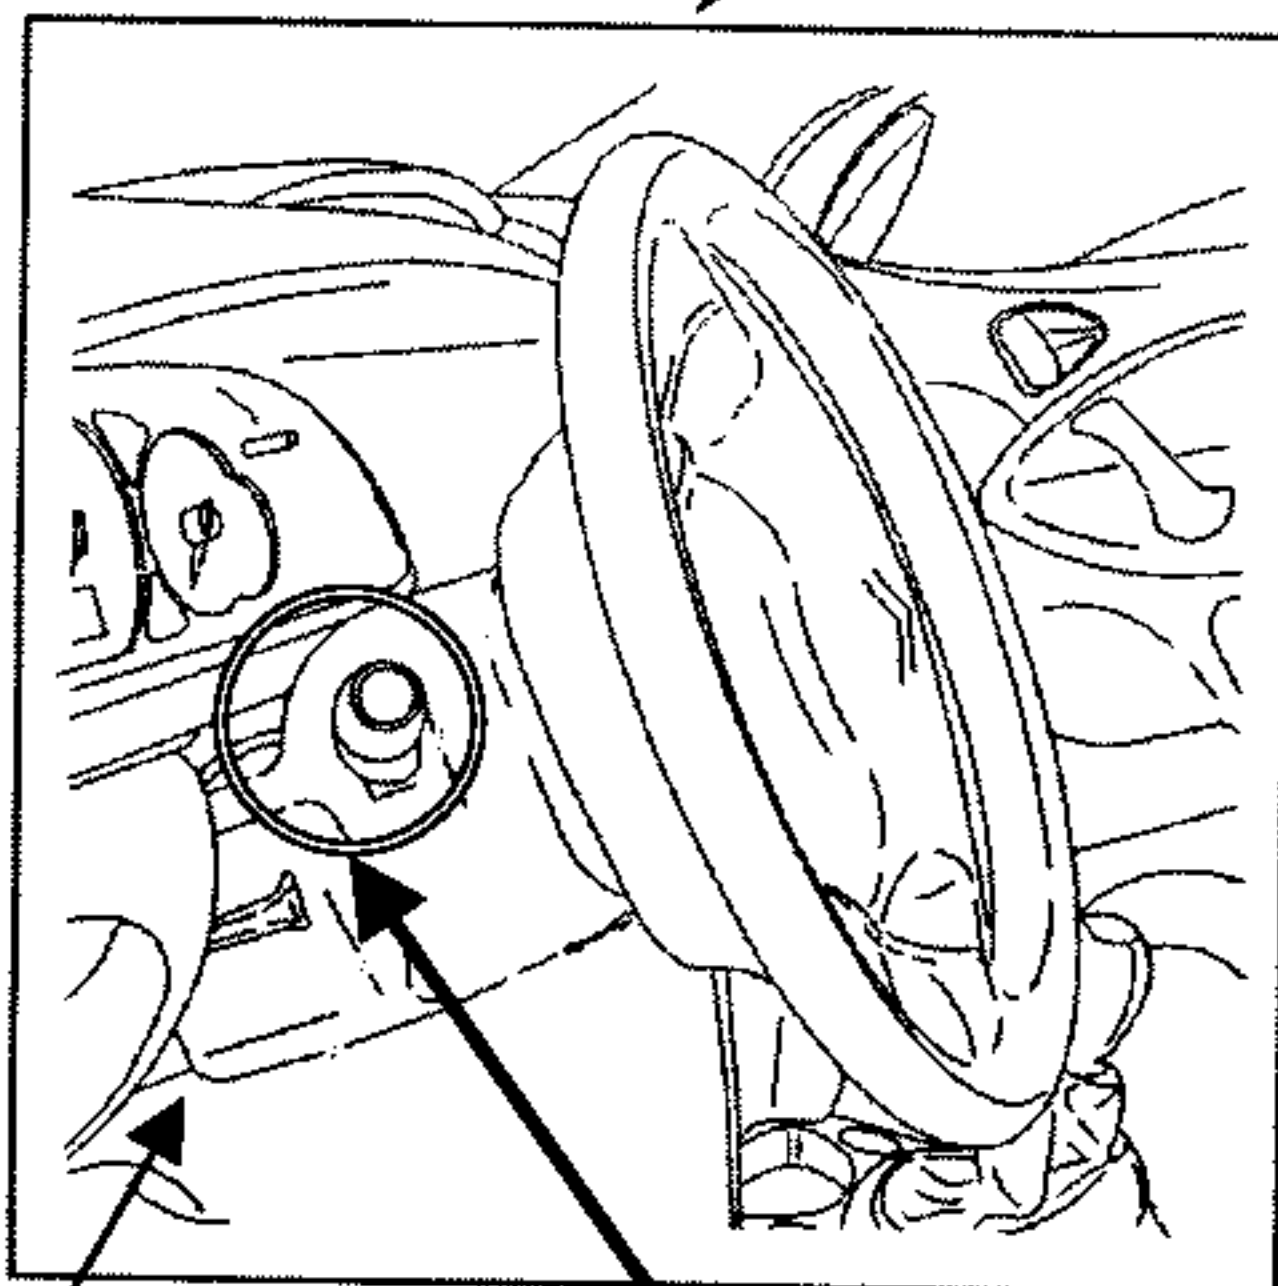
識別マーク位置

ステアリングコラムアンダーカバー裏側に  
白ペイントにてマークする。
