## 改善箇所説明図

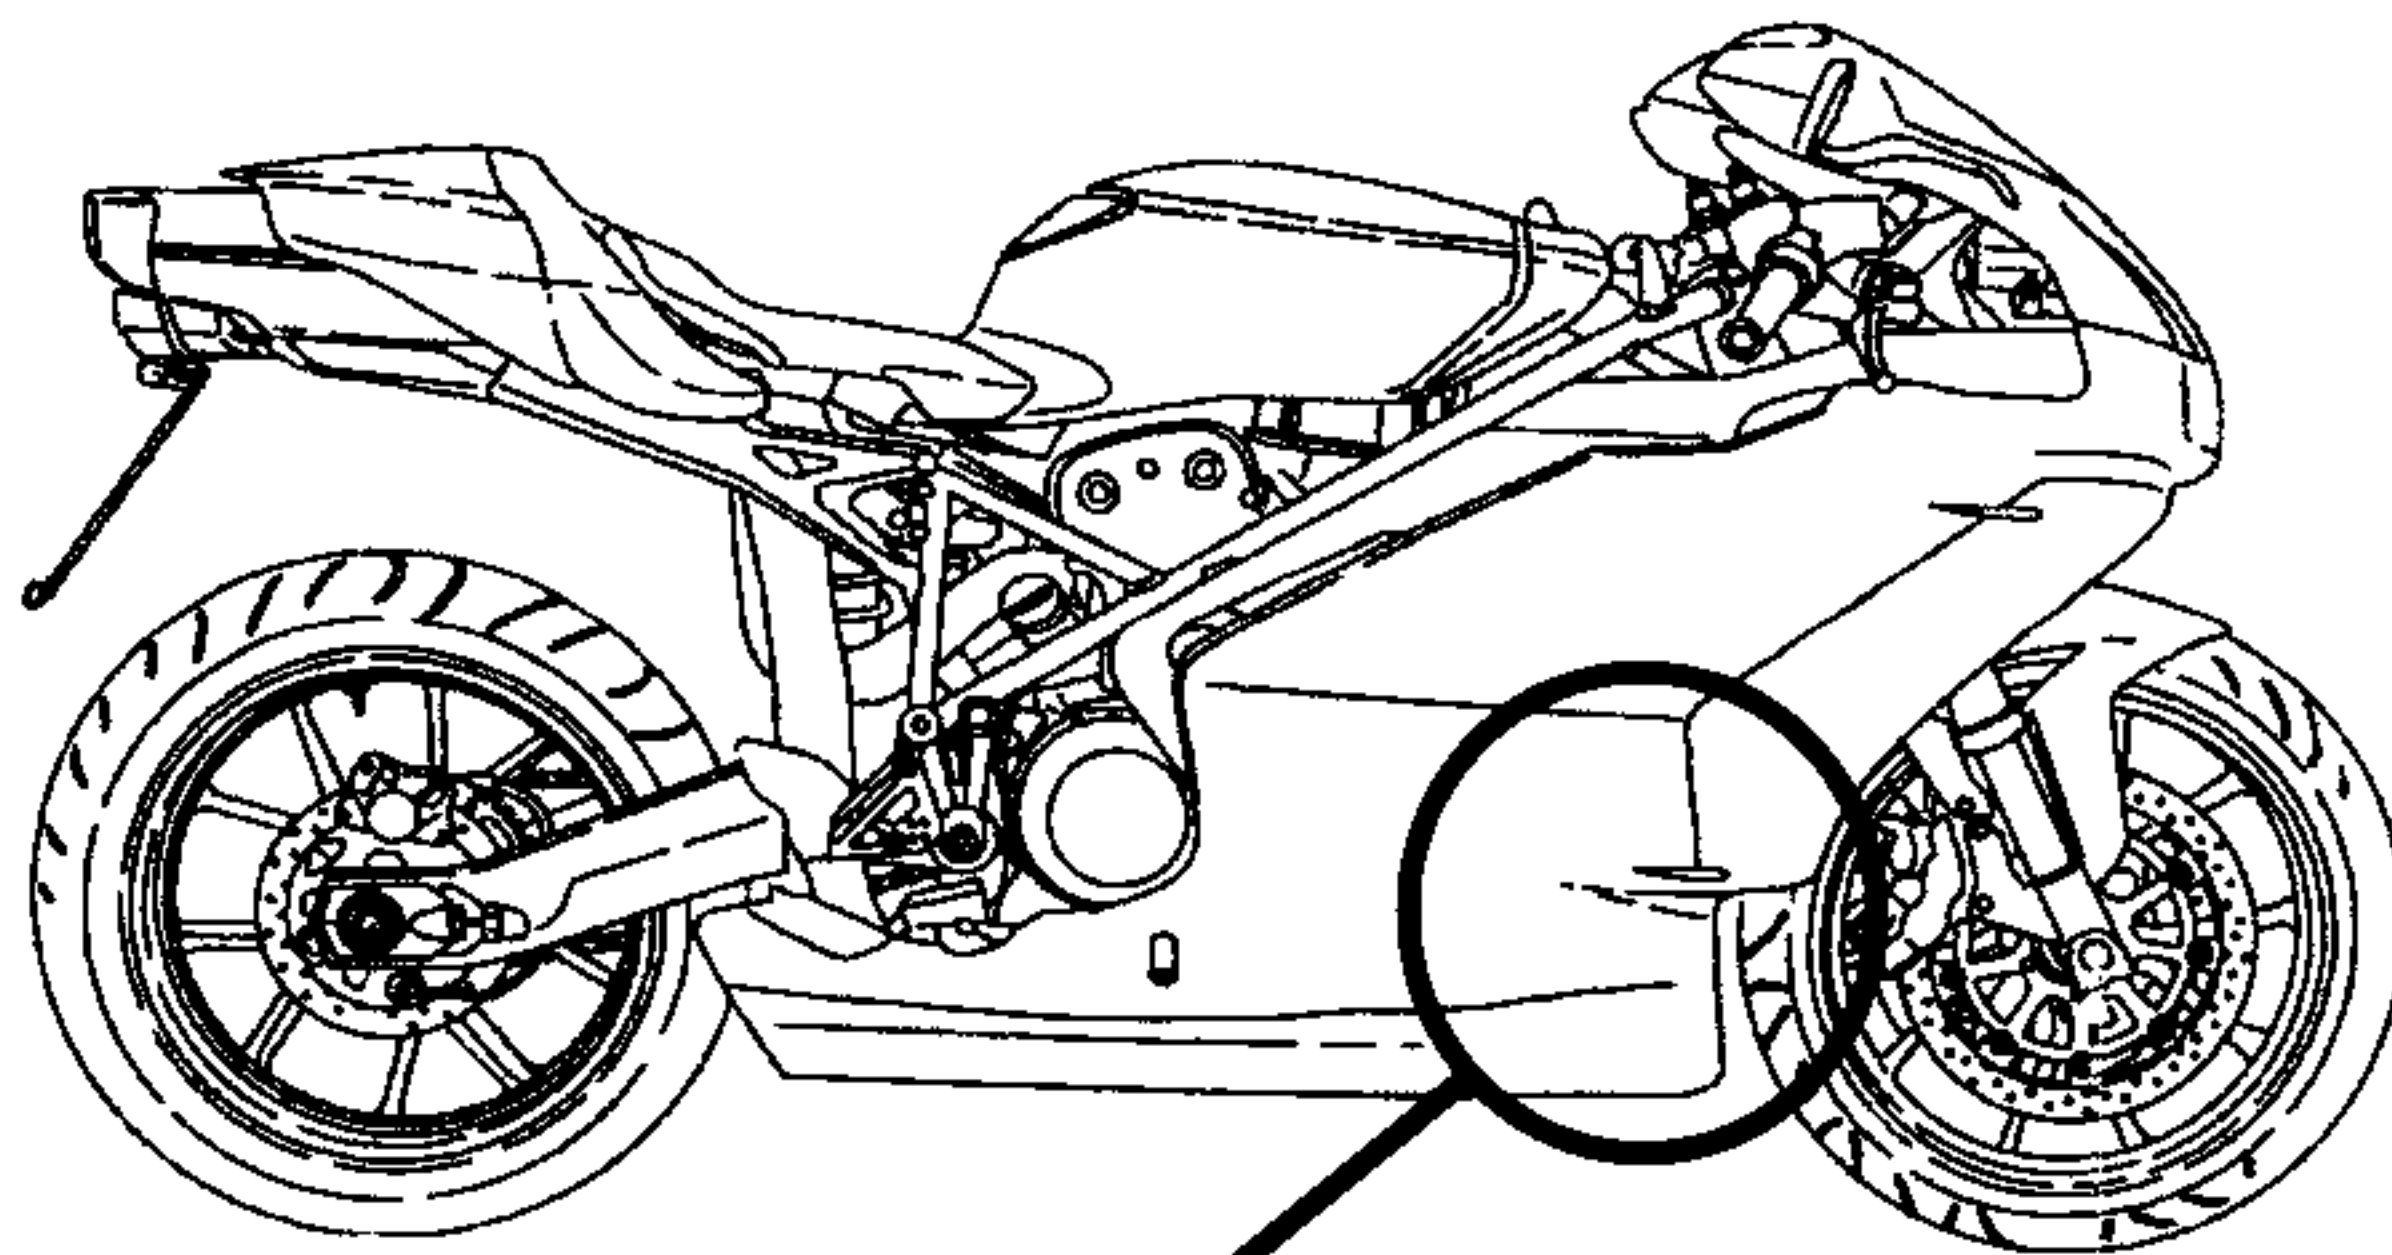
オイルクーラー本体のリザーバとコアの接合部の加工が不適切なため、当該接合部からエンジンオイルが漏れるものがあり、最悪の場合、漏れたエンジンオイルが飛散してリヤタイヤに付着し、車両が転倒するおそれがある。

全車両、オイルクーラーを確認し、該当する車両はオイルクーラーを対策品と交換する。
