## 改善箇所説明図 ①

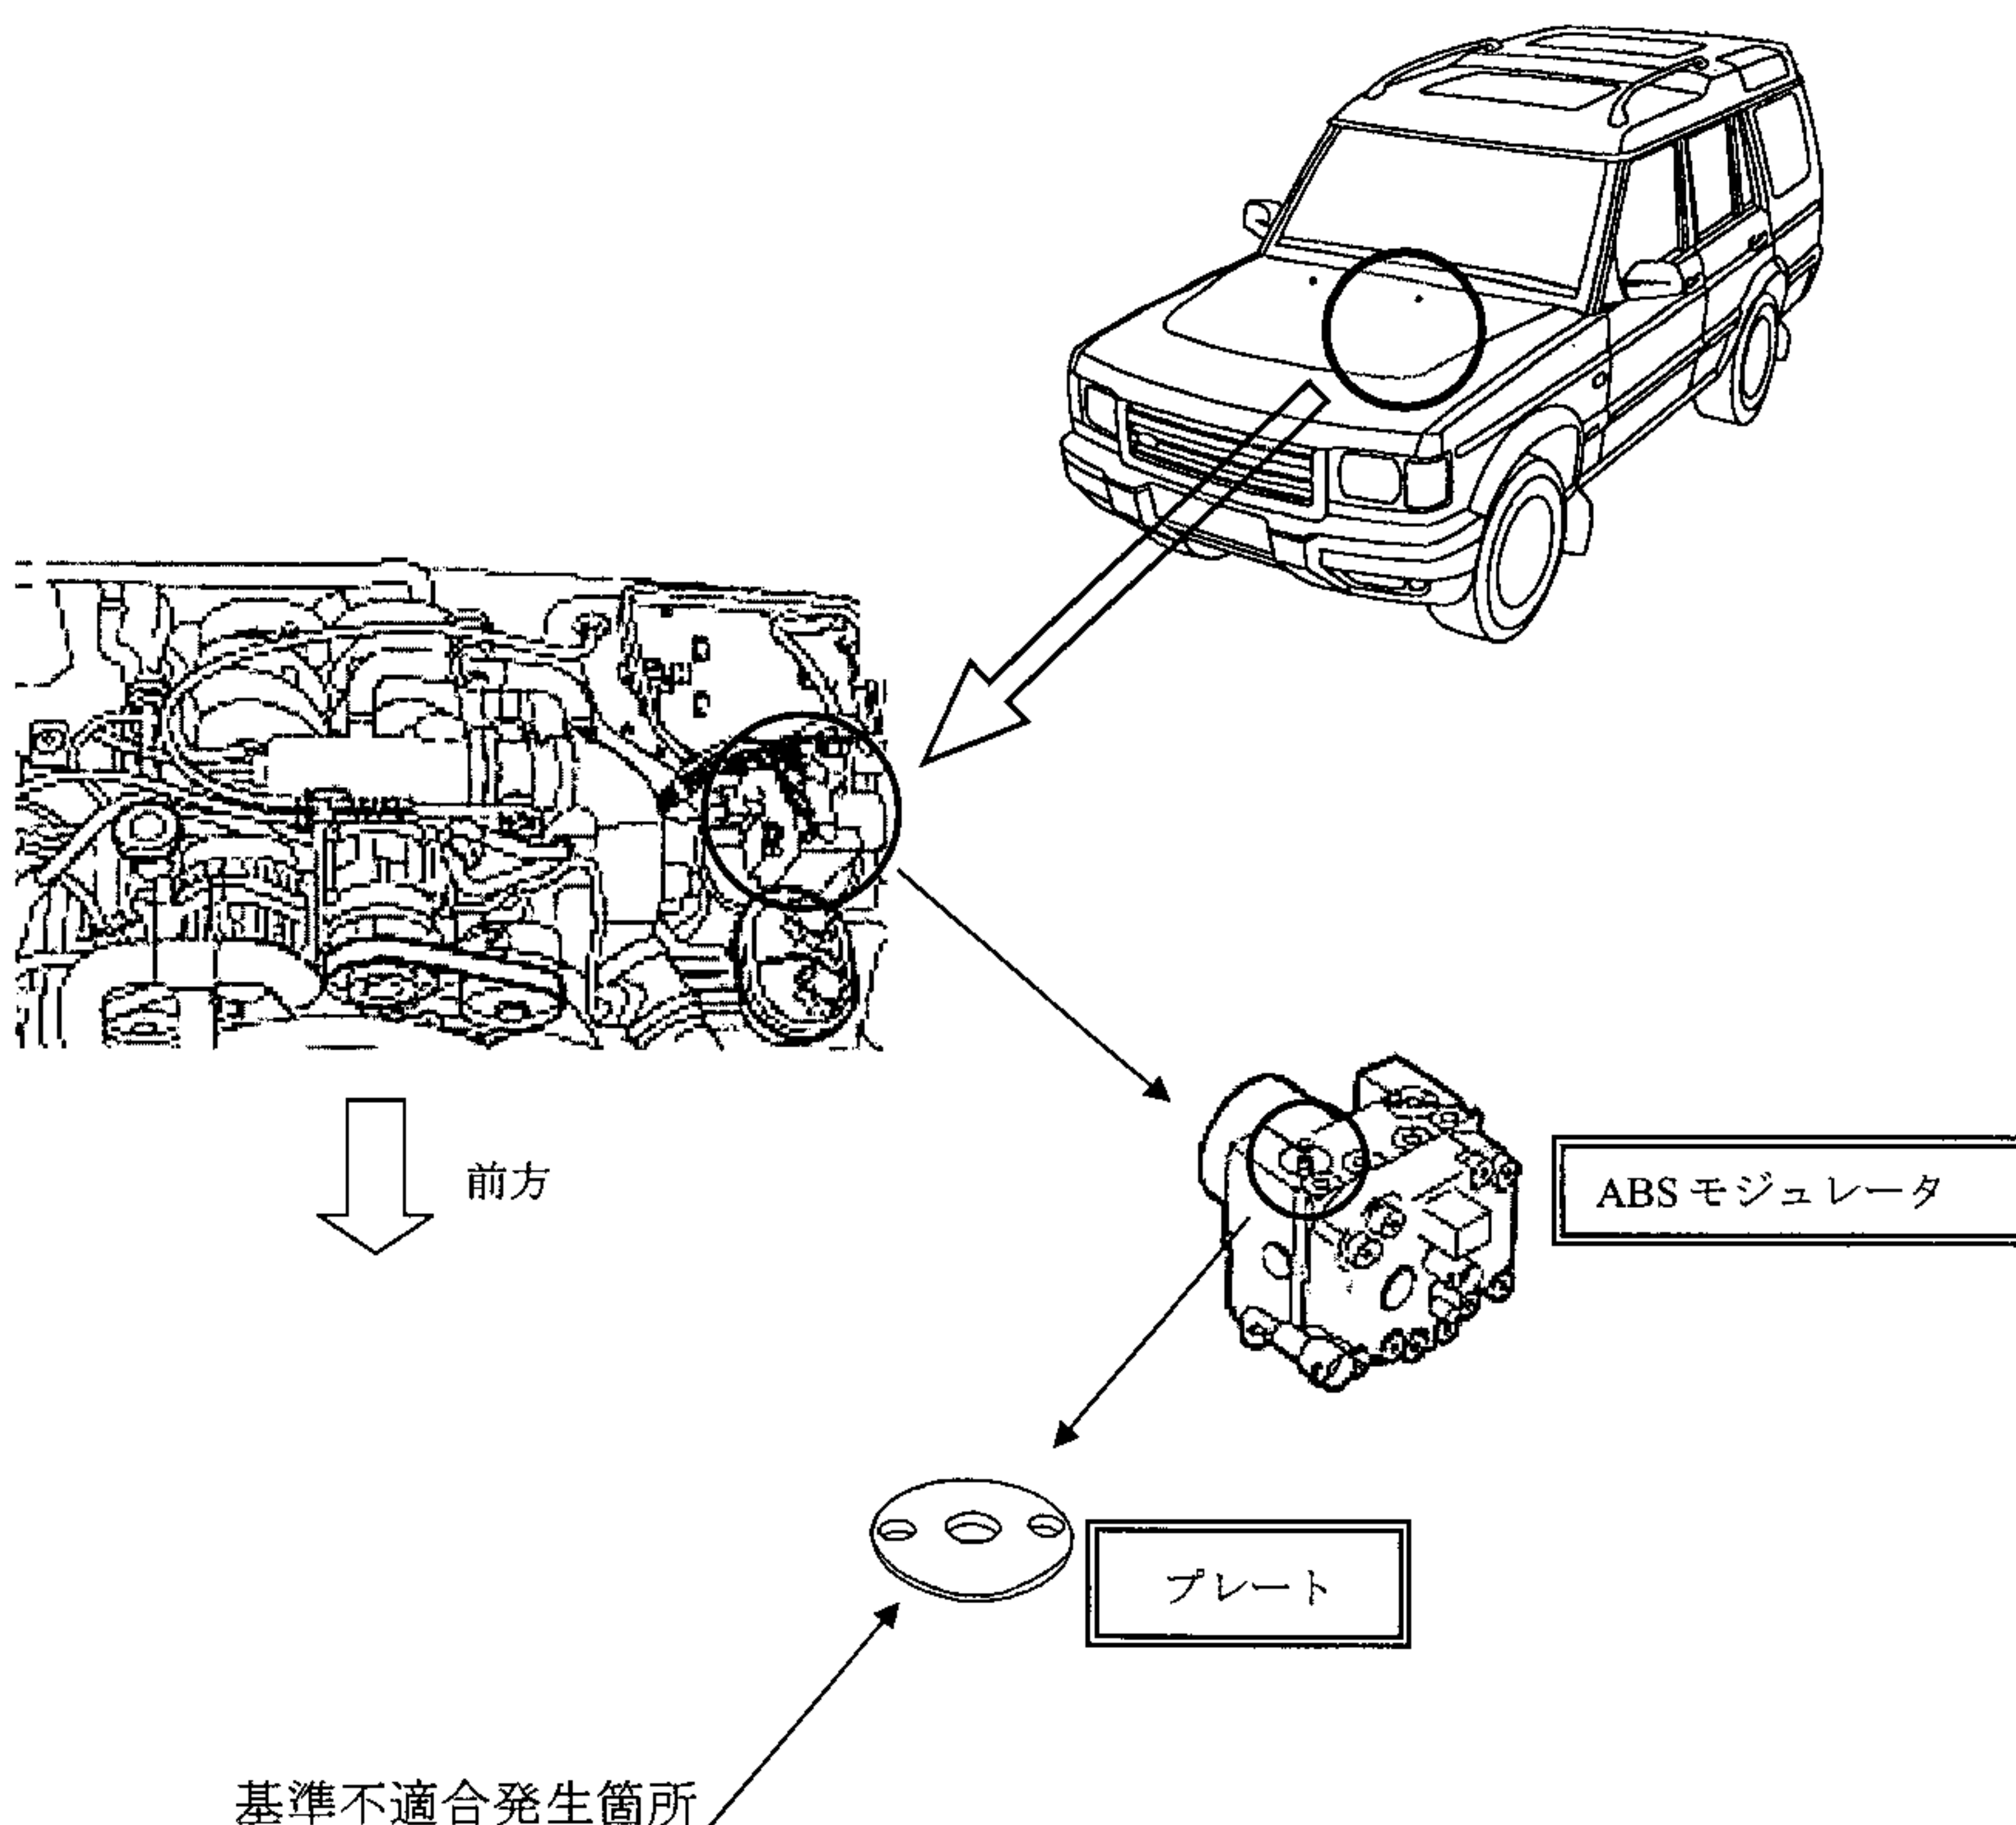
ABSモジュールのプレッシャリダクションバルブを留めているプレートの強度が不足しているため、頻繁にABSモジュールが作動した場合、当該プレートが変形するものがある。そのため、ブレーキ液が漏れてブレーキの油圧が保持できなくなり、制動力が低下するおそれがある。

注：   内は追加部品、及び交換部品を示す。

識別：ワッシャに白いペイントを塗布する。

全車両、ABSモジュールの部品番号を確認し、対象となるものについて、プレートを留めているボルトが取り外せるものは、対策品を追加し、プレートを留めているボルトが取り外せないものは、対策品が取り付けられたABSモジュールと交換する。
