# 改善箇所説明

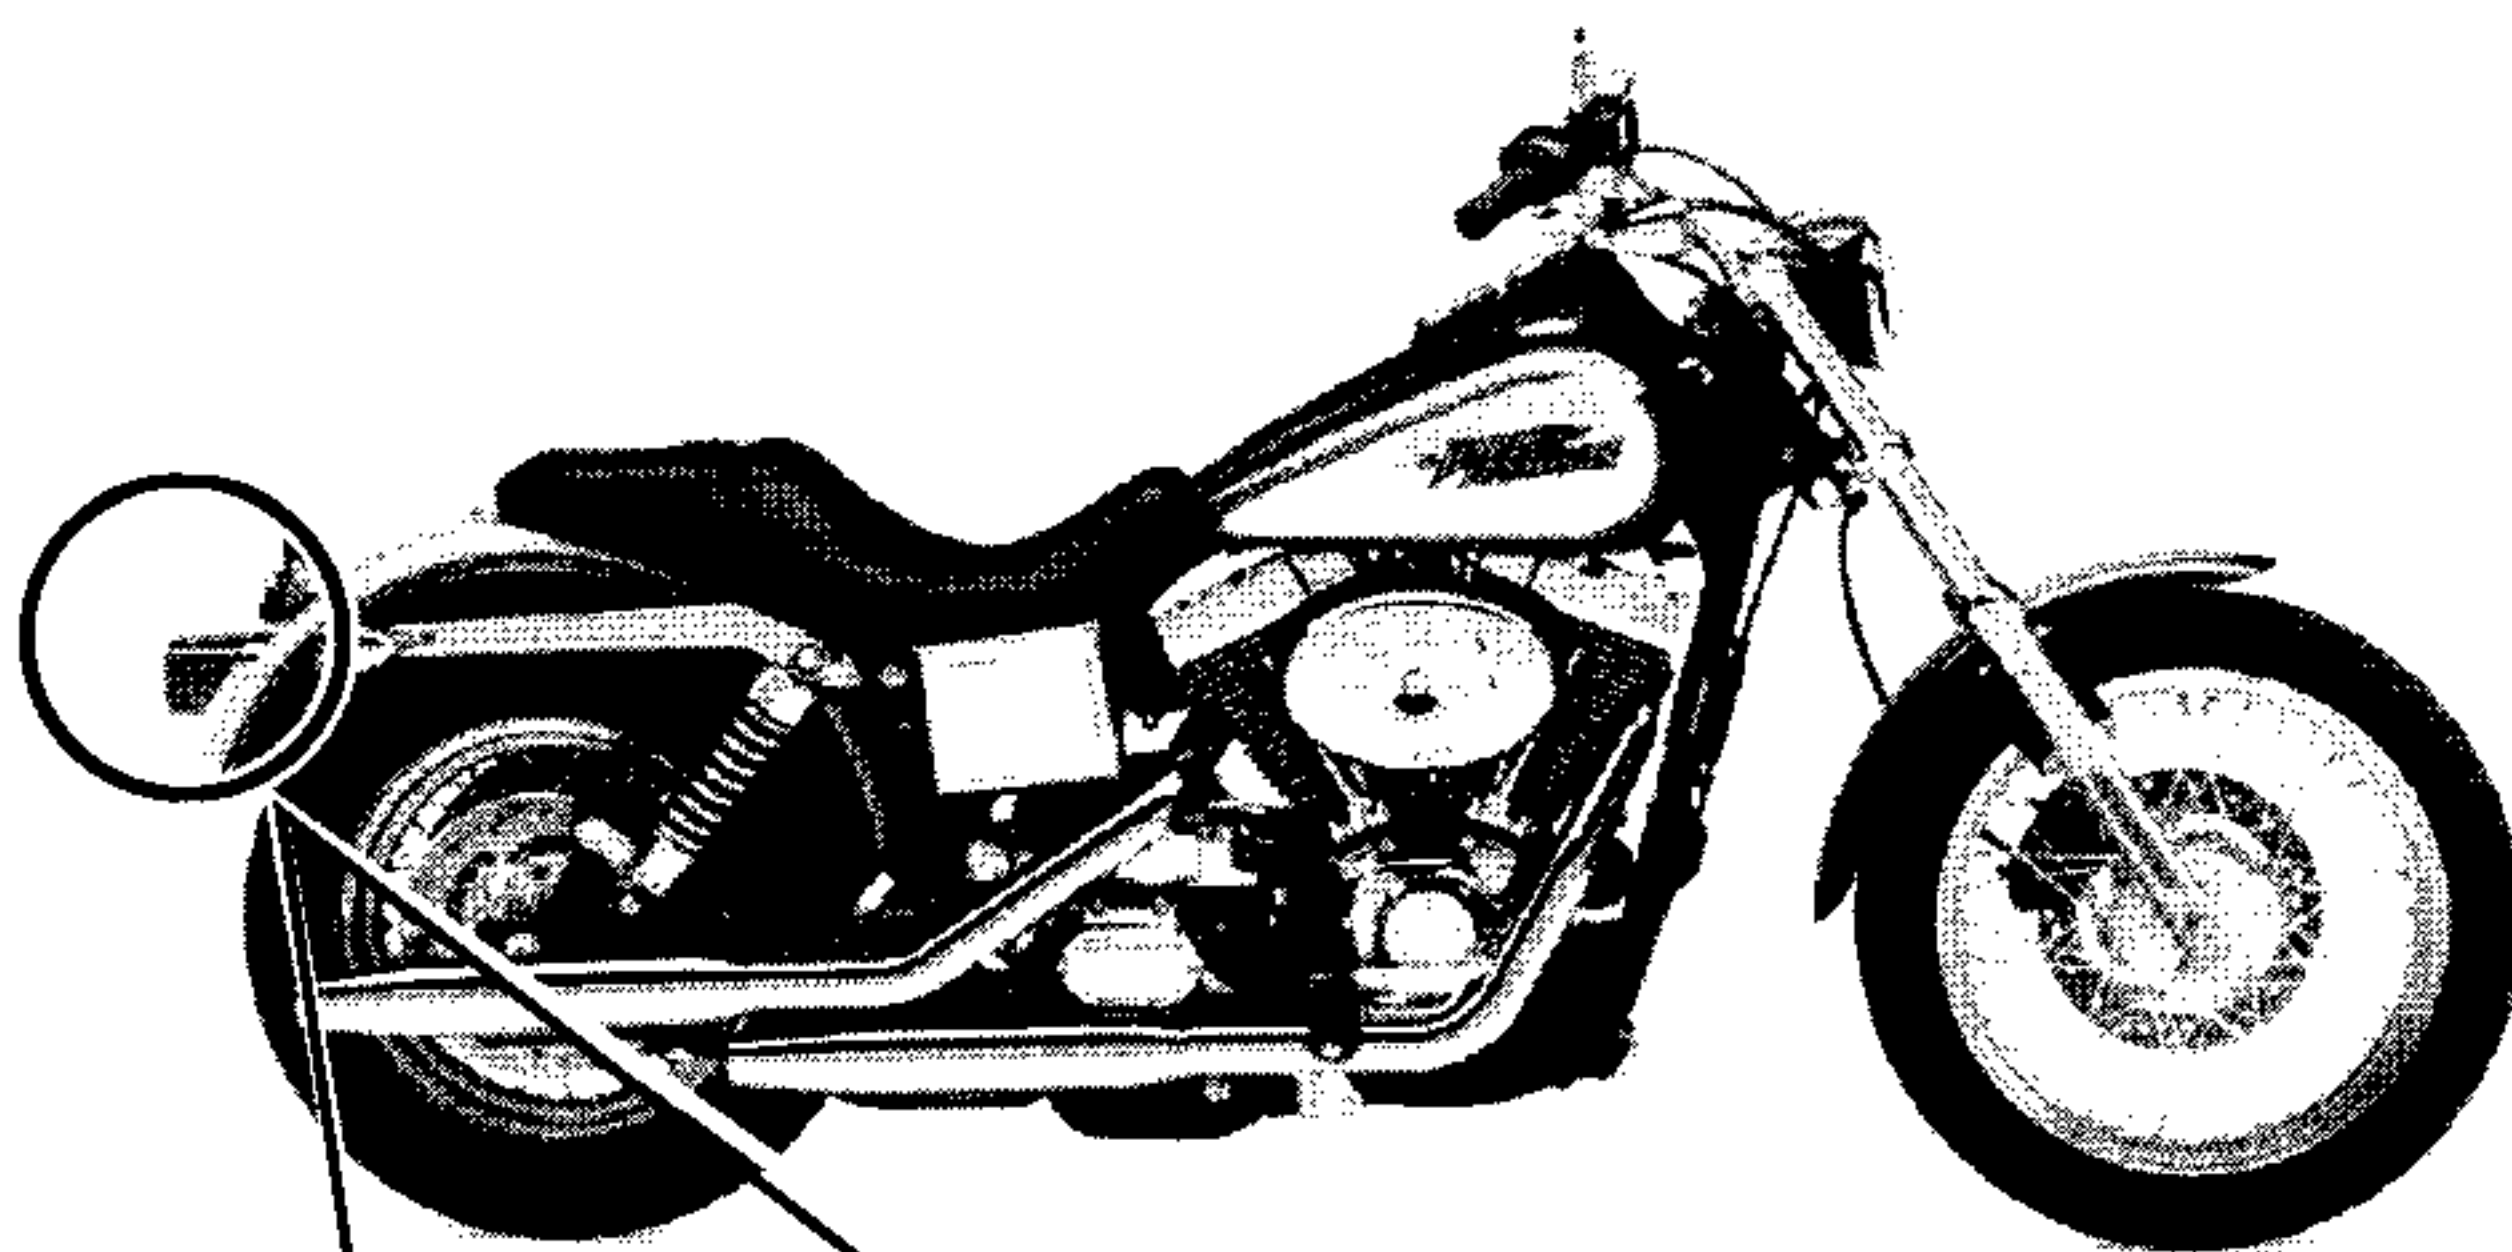
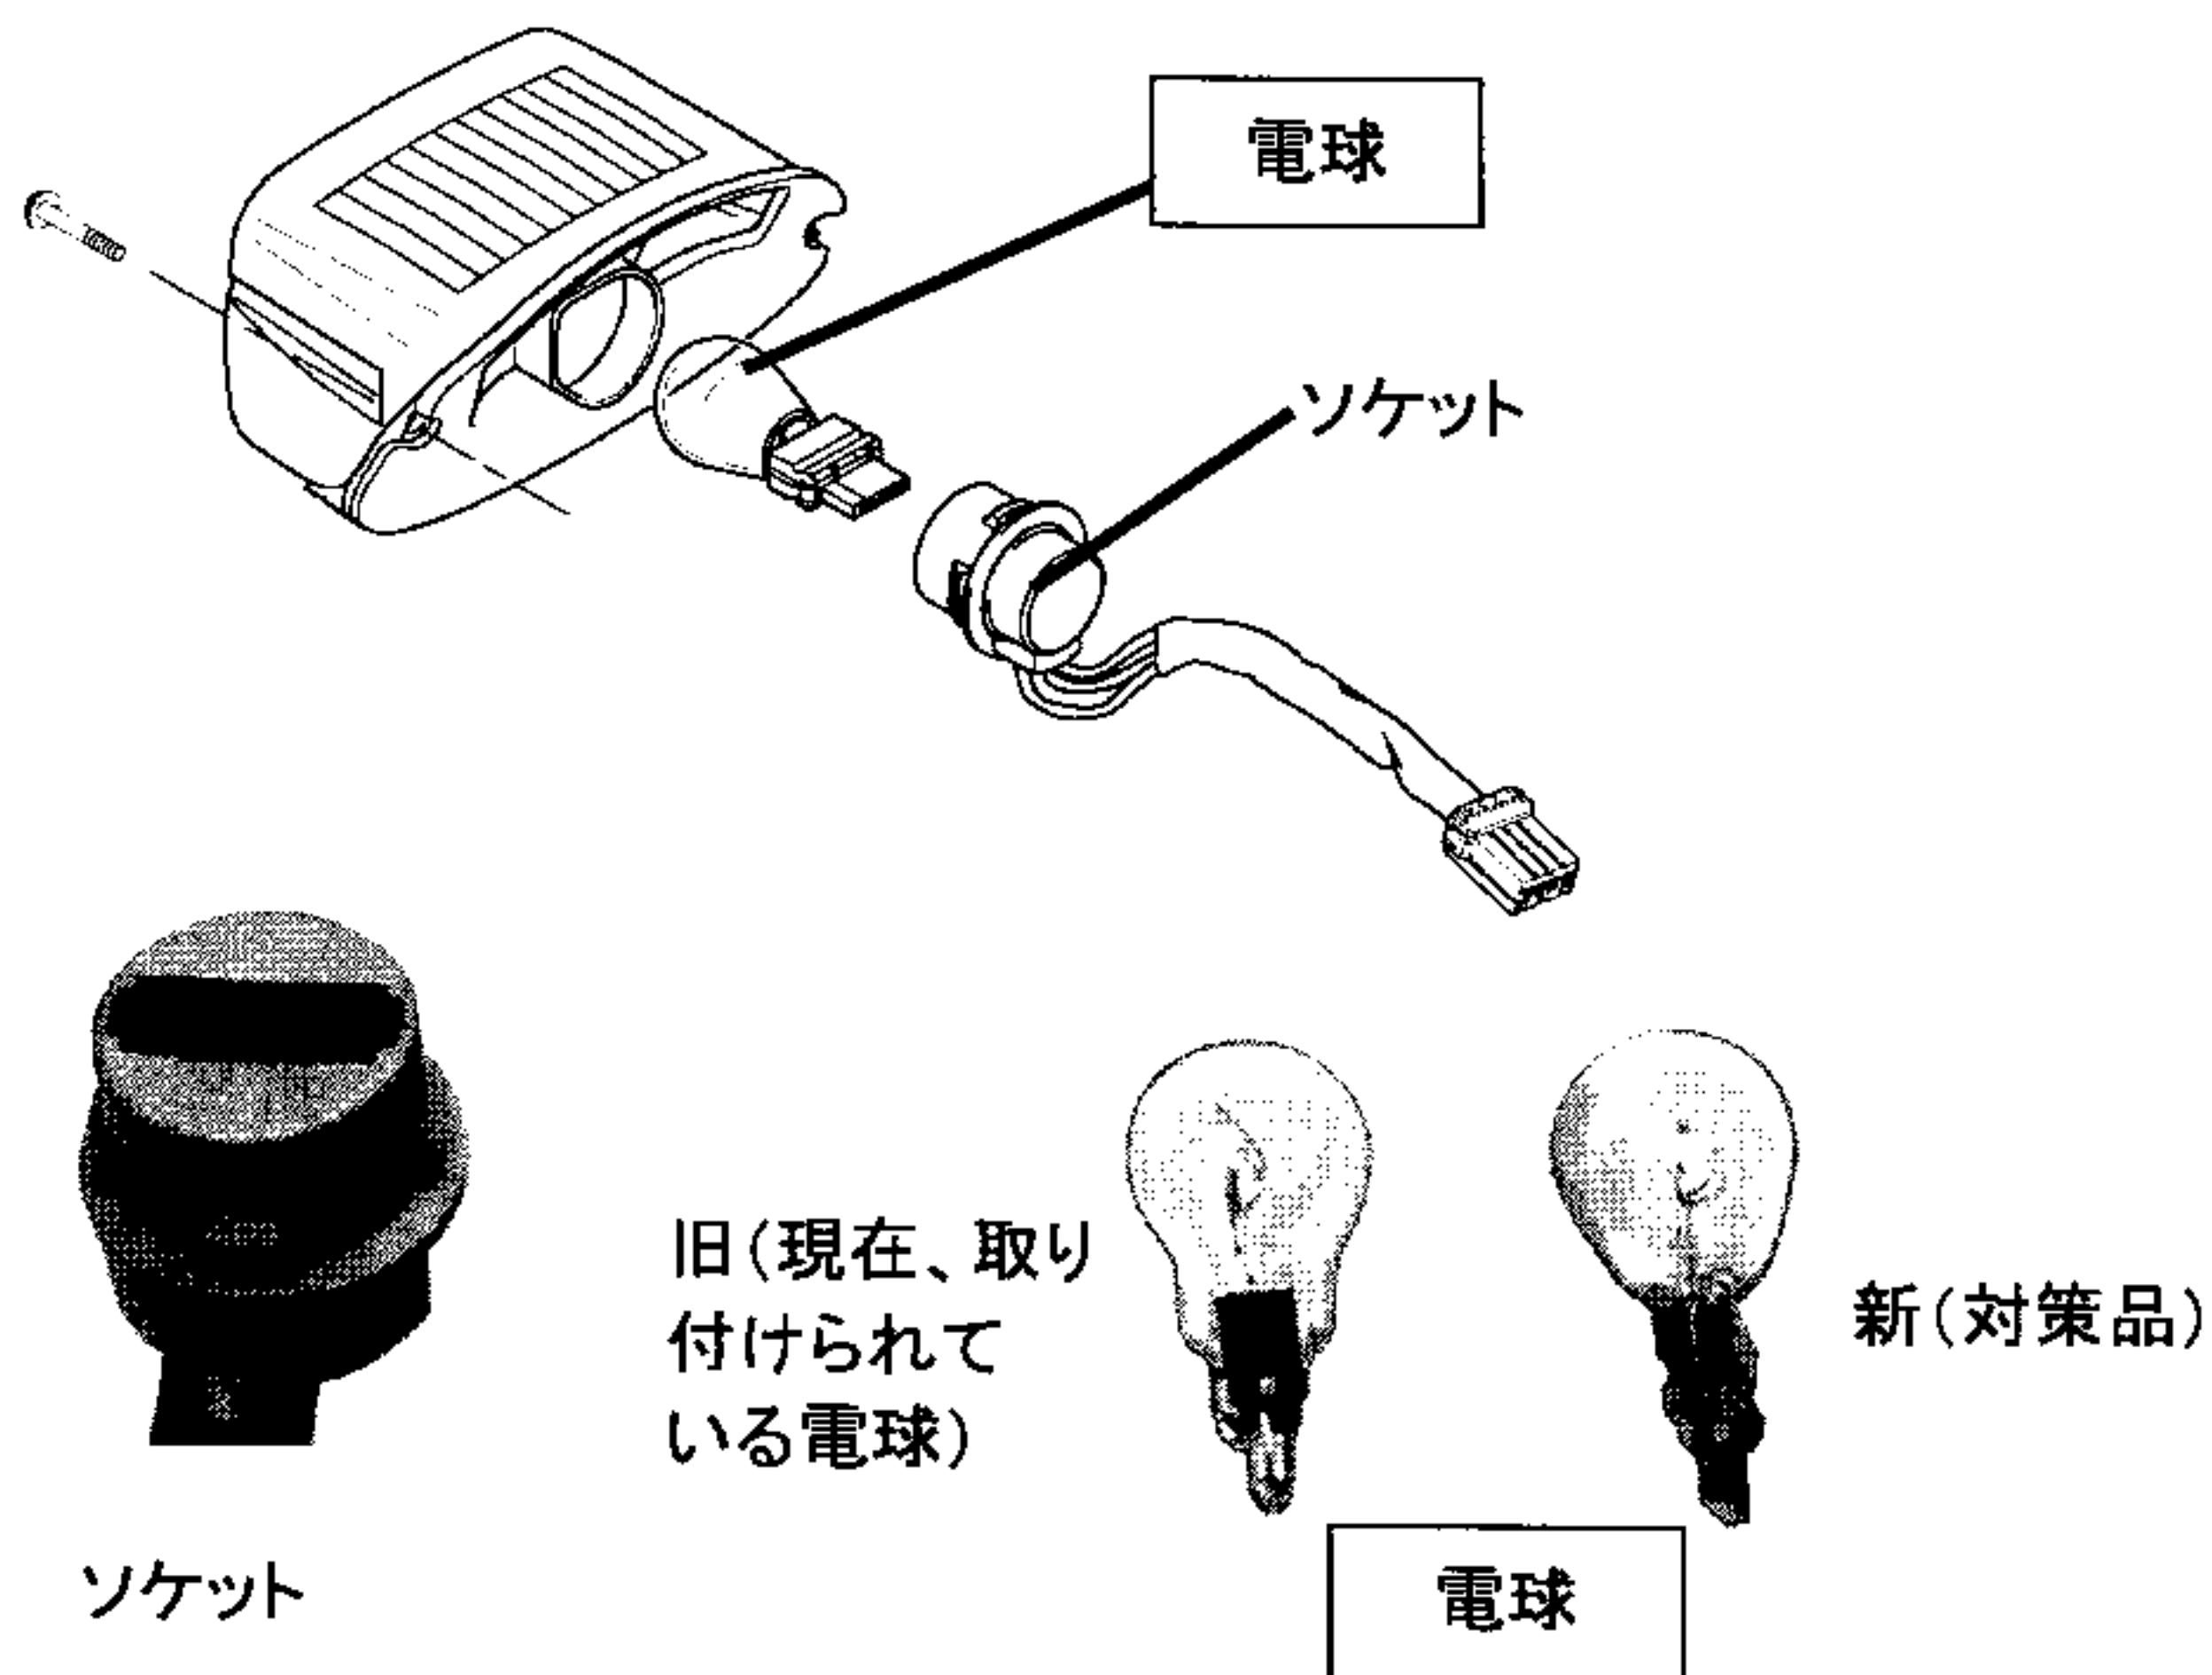
注:  は、交換部品を示す。

尾灯および制動灯の電球の端子の形状が不適切なため、当該電球がソケットに固定されていないものがある。そのため、走行中の振動等により当該電球が脱落して尾灯および制動灯が点灯しなくなるおそれがある。

電球の取り付け部の形状が異なっている。

全車両、当該電球を対策品と交換する。
