## 改善箇所説明

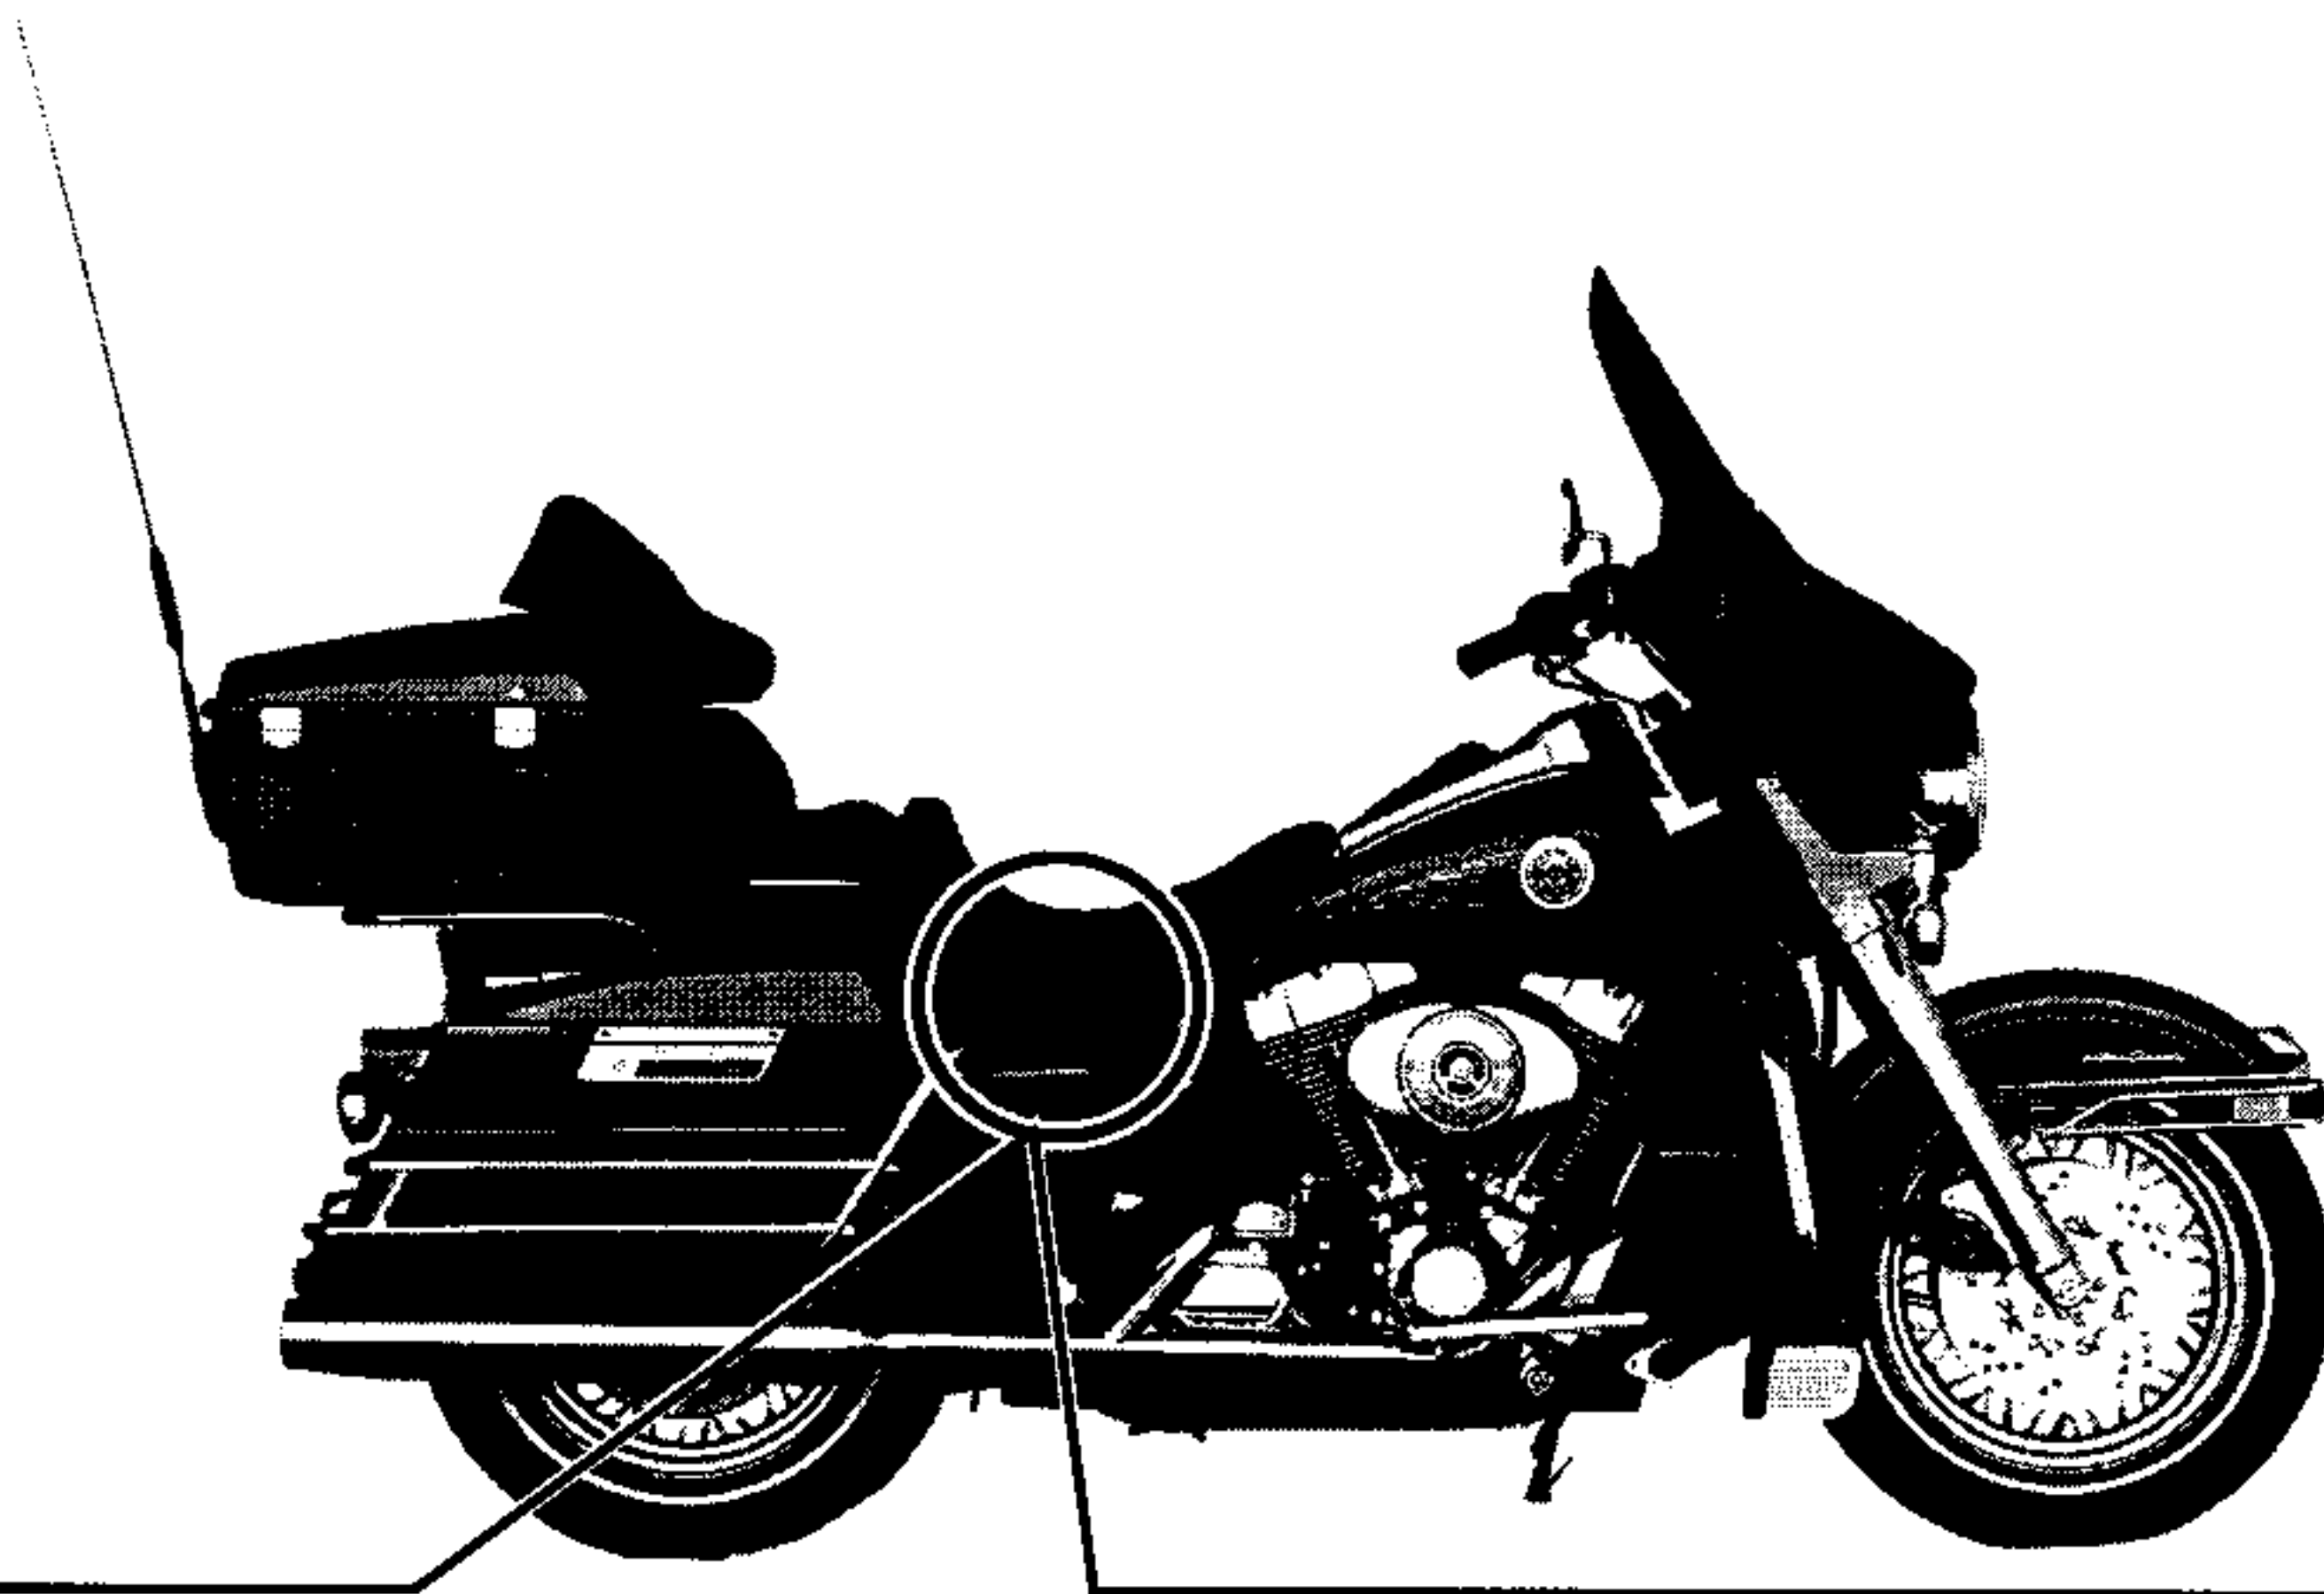
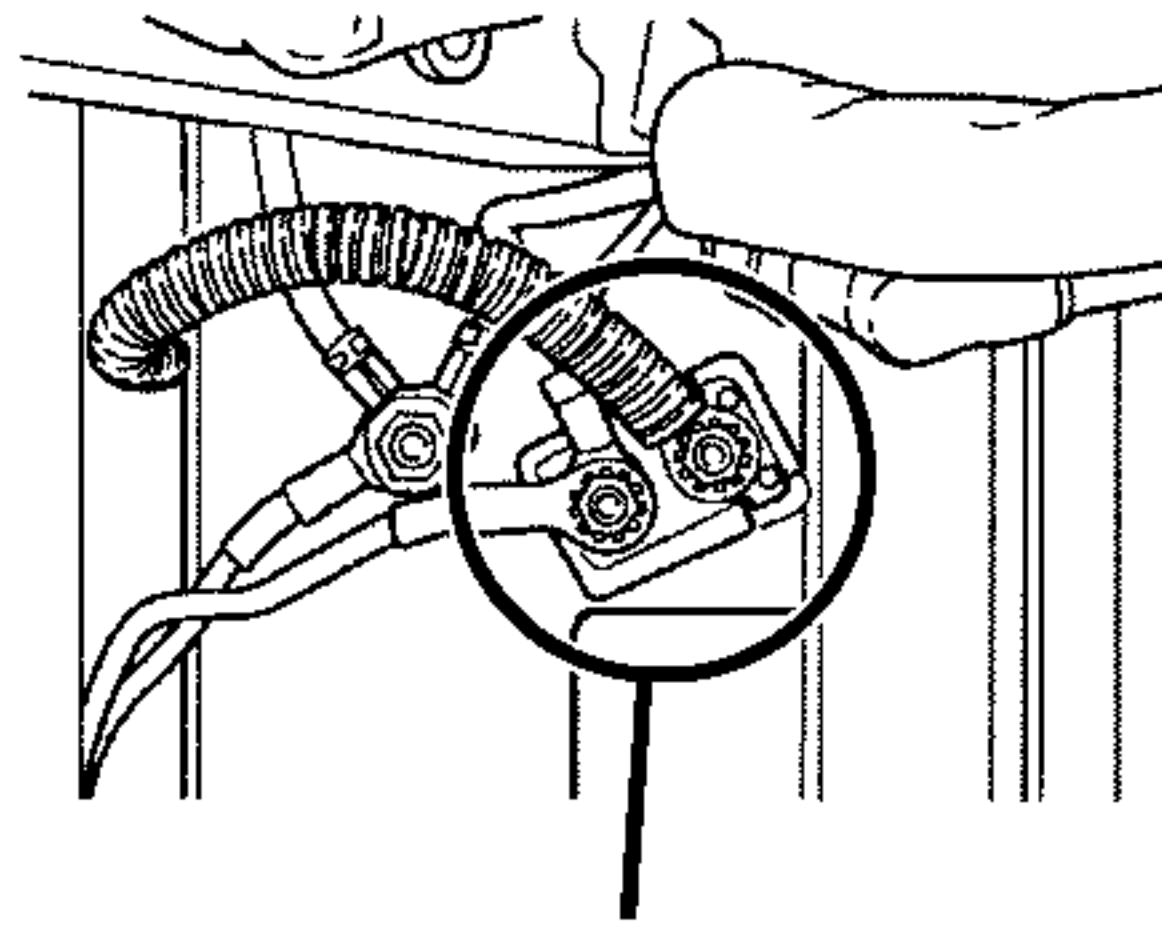
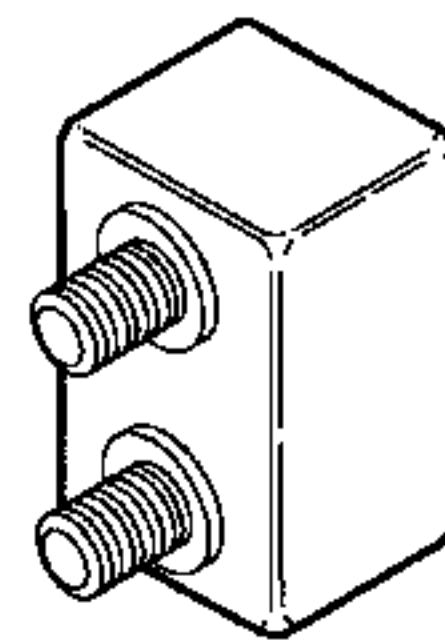
シートを取り外し、上から見た図

拡大

メイン・サーキットブレーカー

注:   は、交換部品を示す。

充電システムを交換した車両において、メイン・サーキットブレーカーの容量の設定が不適切なため、エンジンの熱や振動により、当該ブレーカーの接点が開くことがある。そのため、電源が遮断され、エンジンが停止し走行不能になるおそれがある。

全車両、メイン・サーキットブレーカーを対策品と交換する。

メイン・サーキットブレーカーの色が黒色になっている(対象となるサーキットブレーカーの色は赤色)。
