# 改善箇所説明図

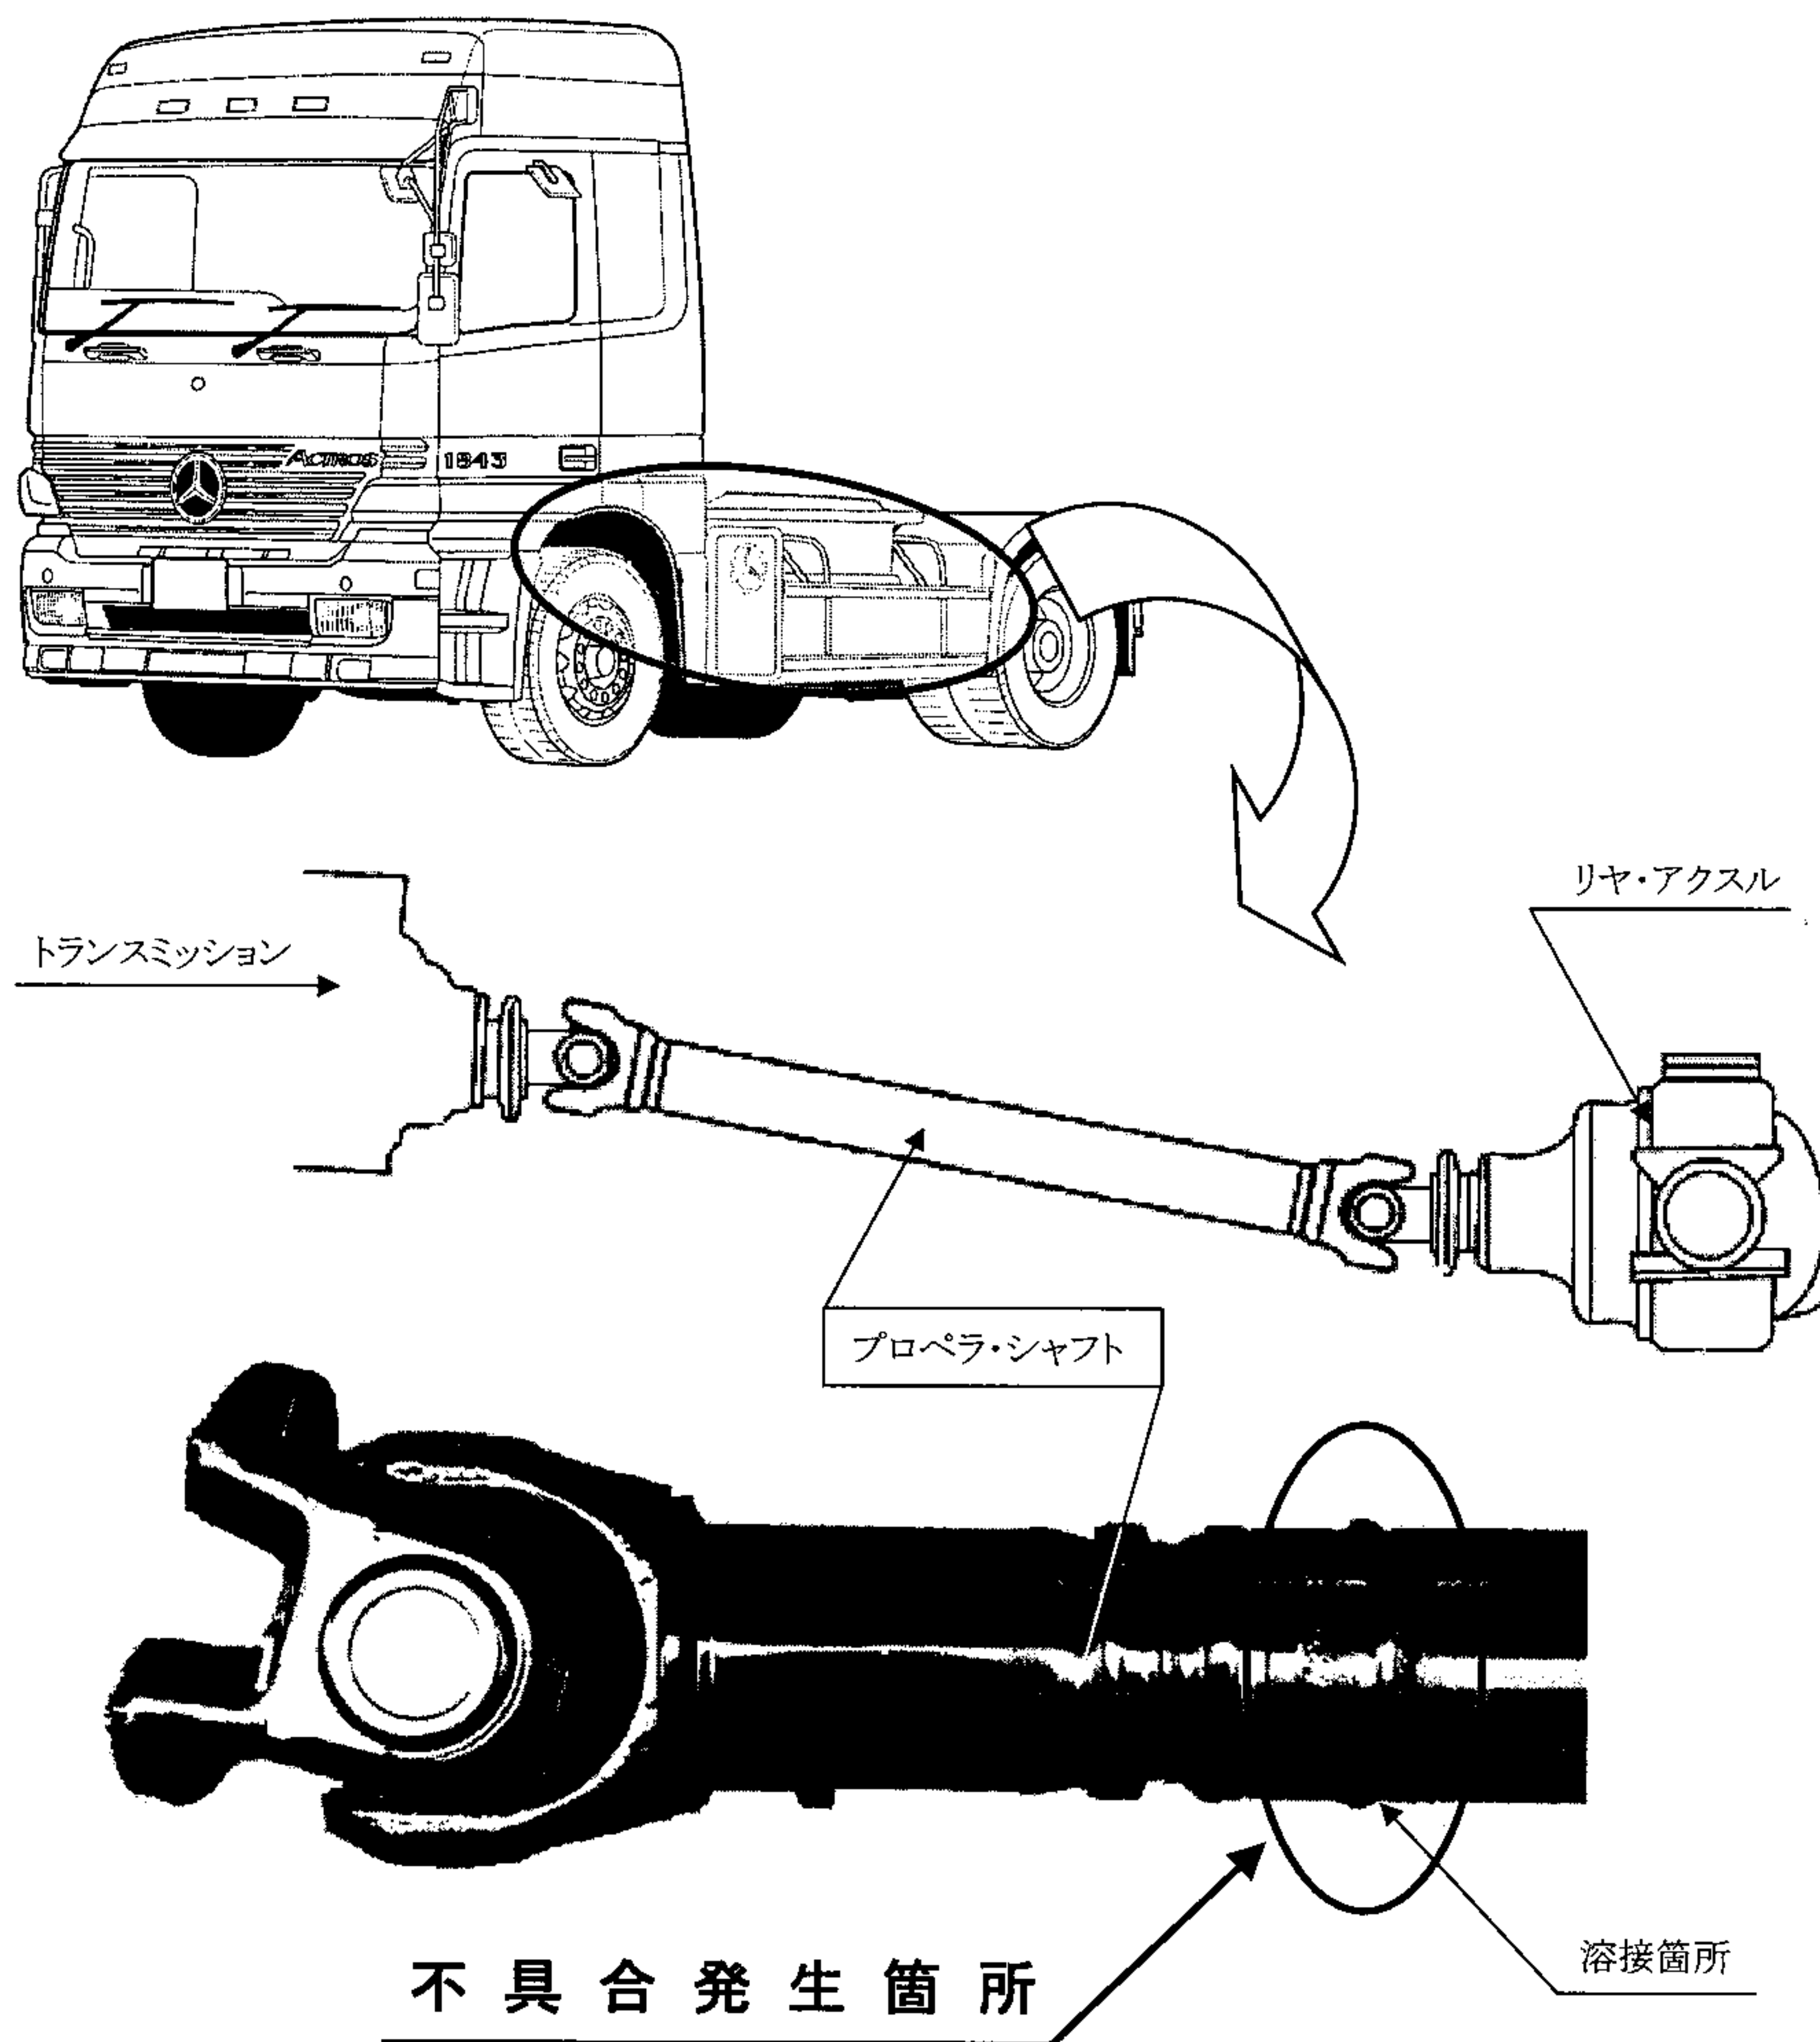
注：  は交換部品を示す。

動力伝達装置において、プロペラ・シャフトの溶接部の加工処理が不適切なため、強度が不足しているものがあり、そのままの状態で使用を続けると、当該溶接箇所に亀裂が発生し、最悪の場合、プロペラ・シャフトが脱落して走行不能となるおそれがある。

全車両、プロペラ・シャフトを良品と交換する。
