## 改善箇所説明図

### 改善の内容

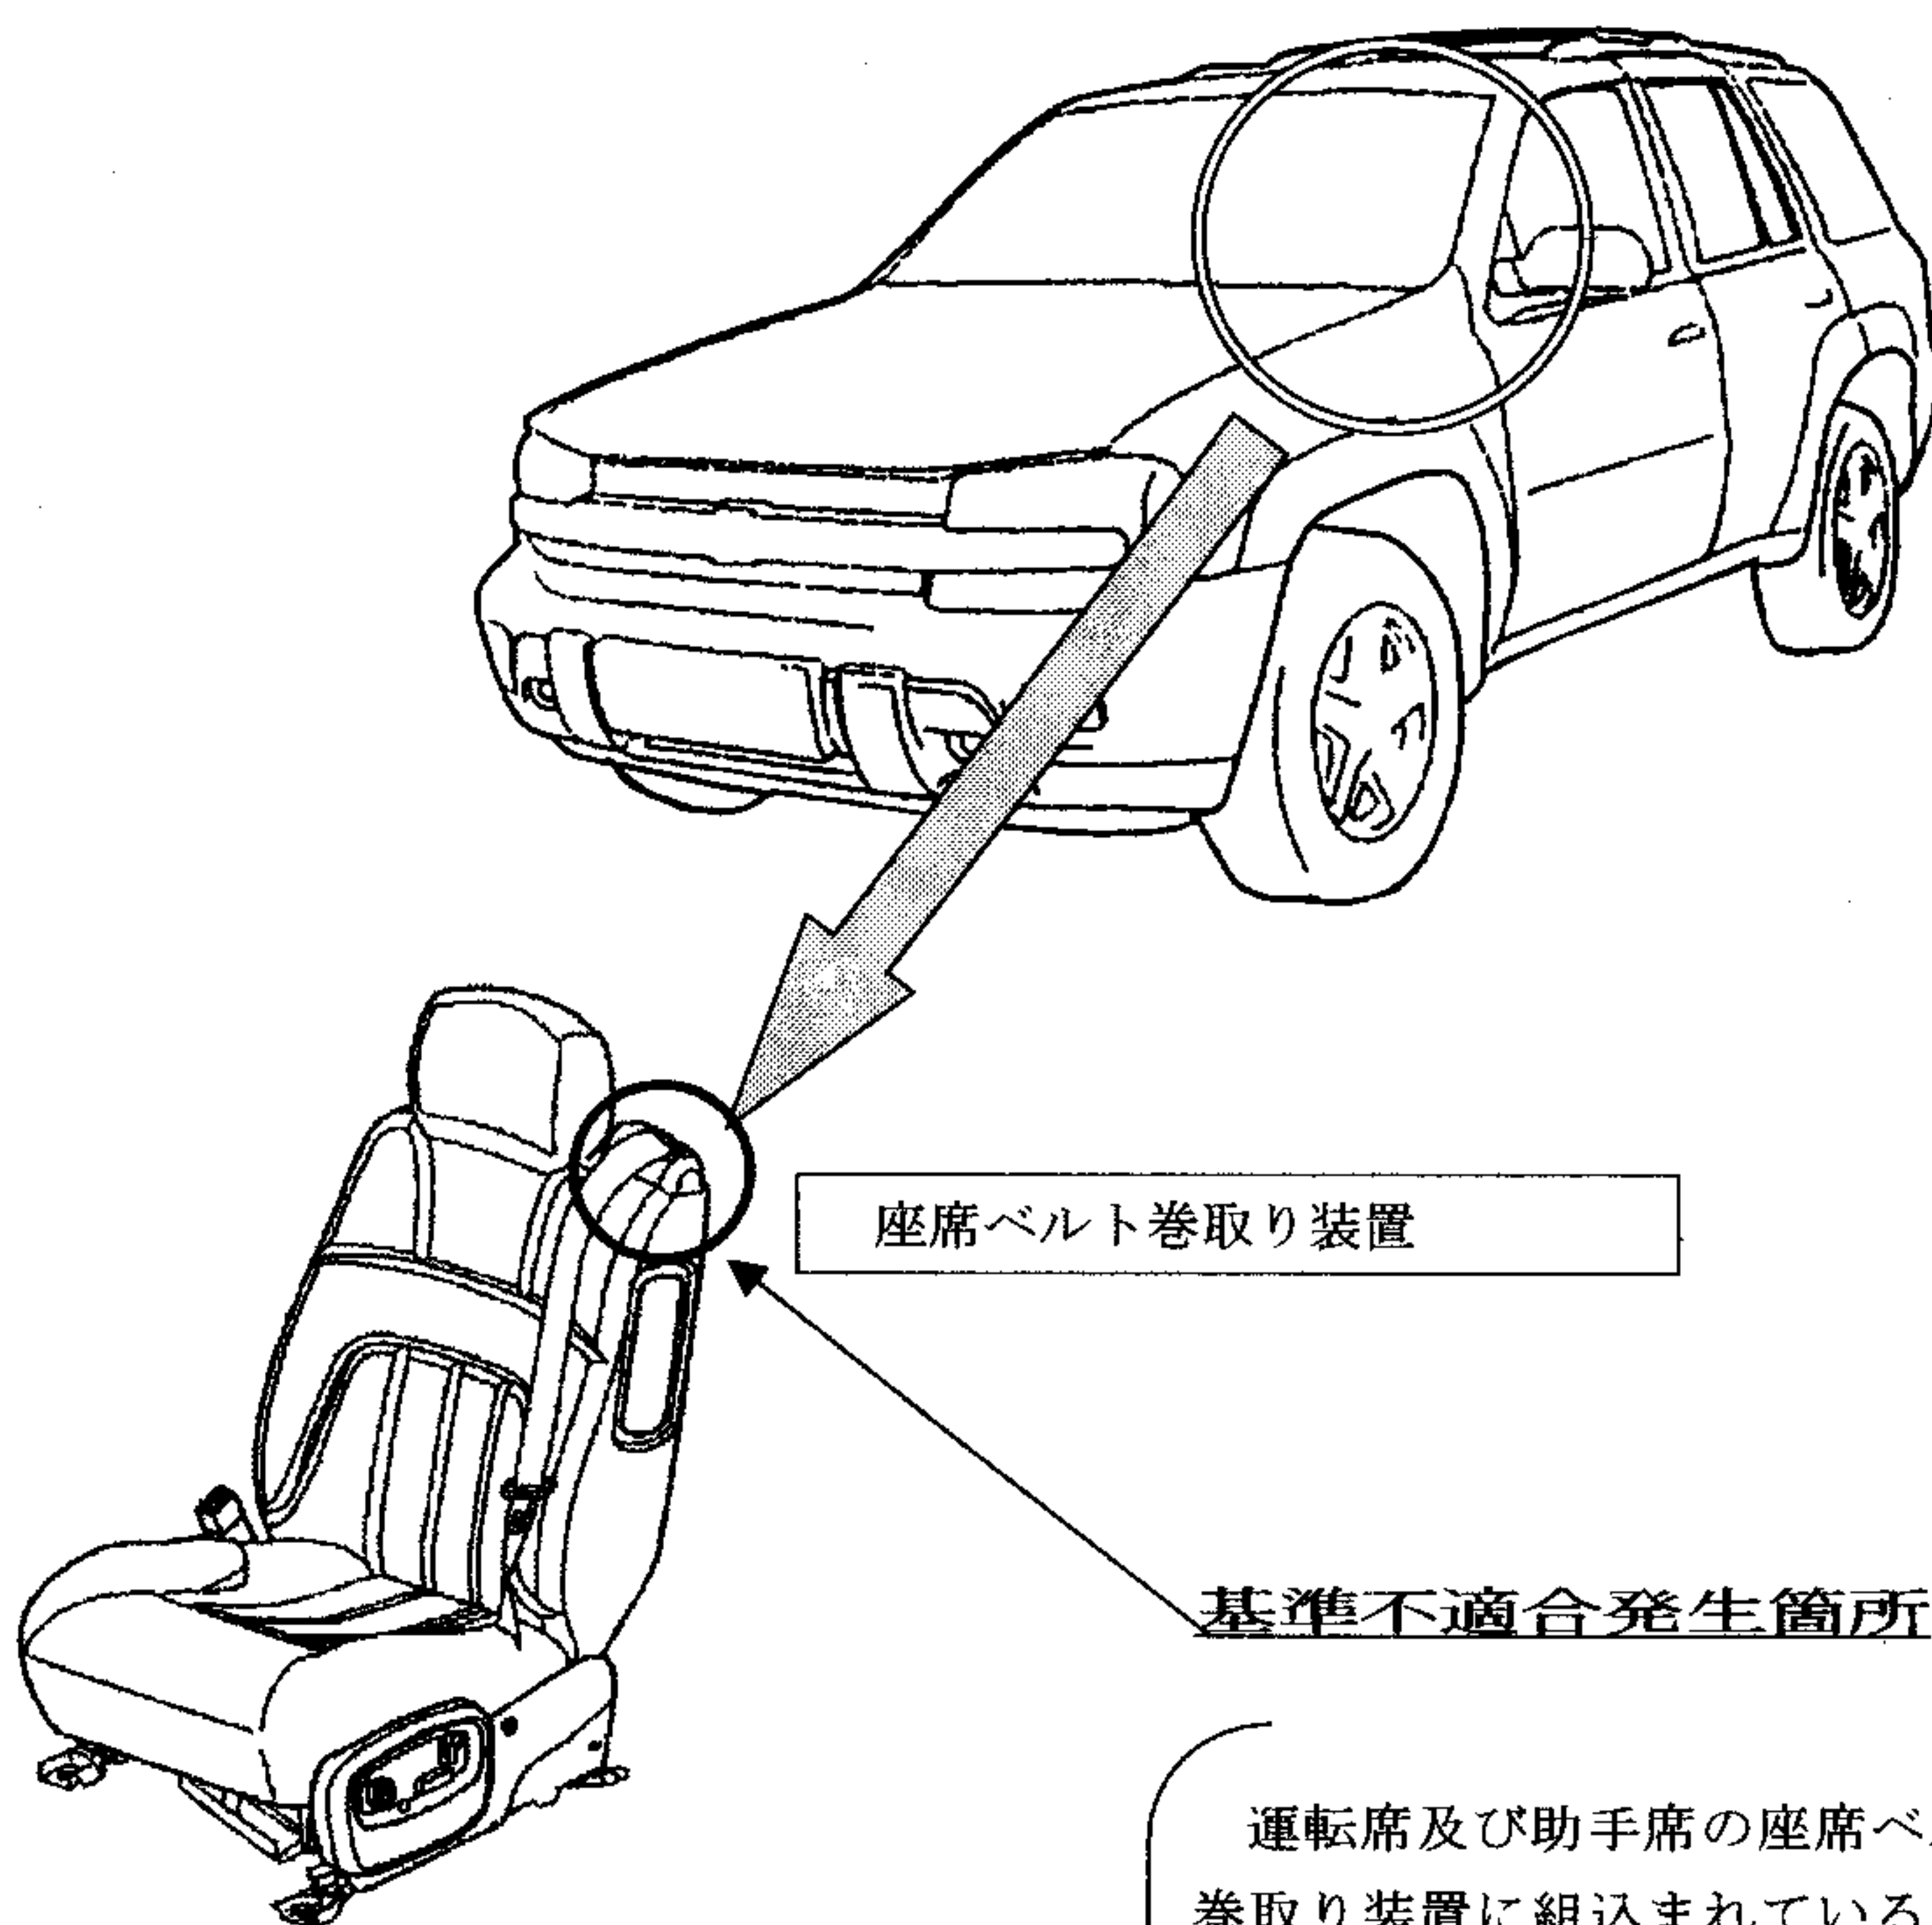
運転席及び助手席の座席ベルト巻取り装置に組み込まれているセンサーに不適切なものがあるため、急減速時に座席ベルトがロックしないことがある。そのため、急減速時に乗員を拘束できなくなるおそれがある。

注： ☐ 内は、対策または、交換部品を示す。

全車両、運転席及び助手席の座席ベルト巻取り装置を点検し、正常に機能しないものは、良品と交換する。

識別：運転席ドアのインフォメーションラベルに橙色のシールを貼付する。
