## 改善箇所説明図

### 基準不適合発生箇所

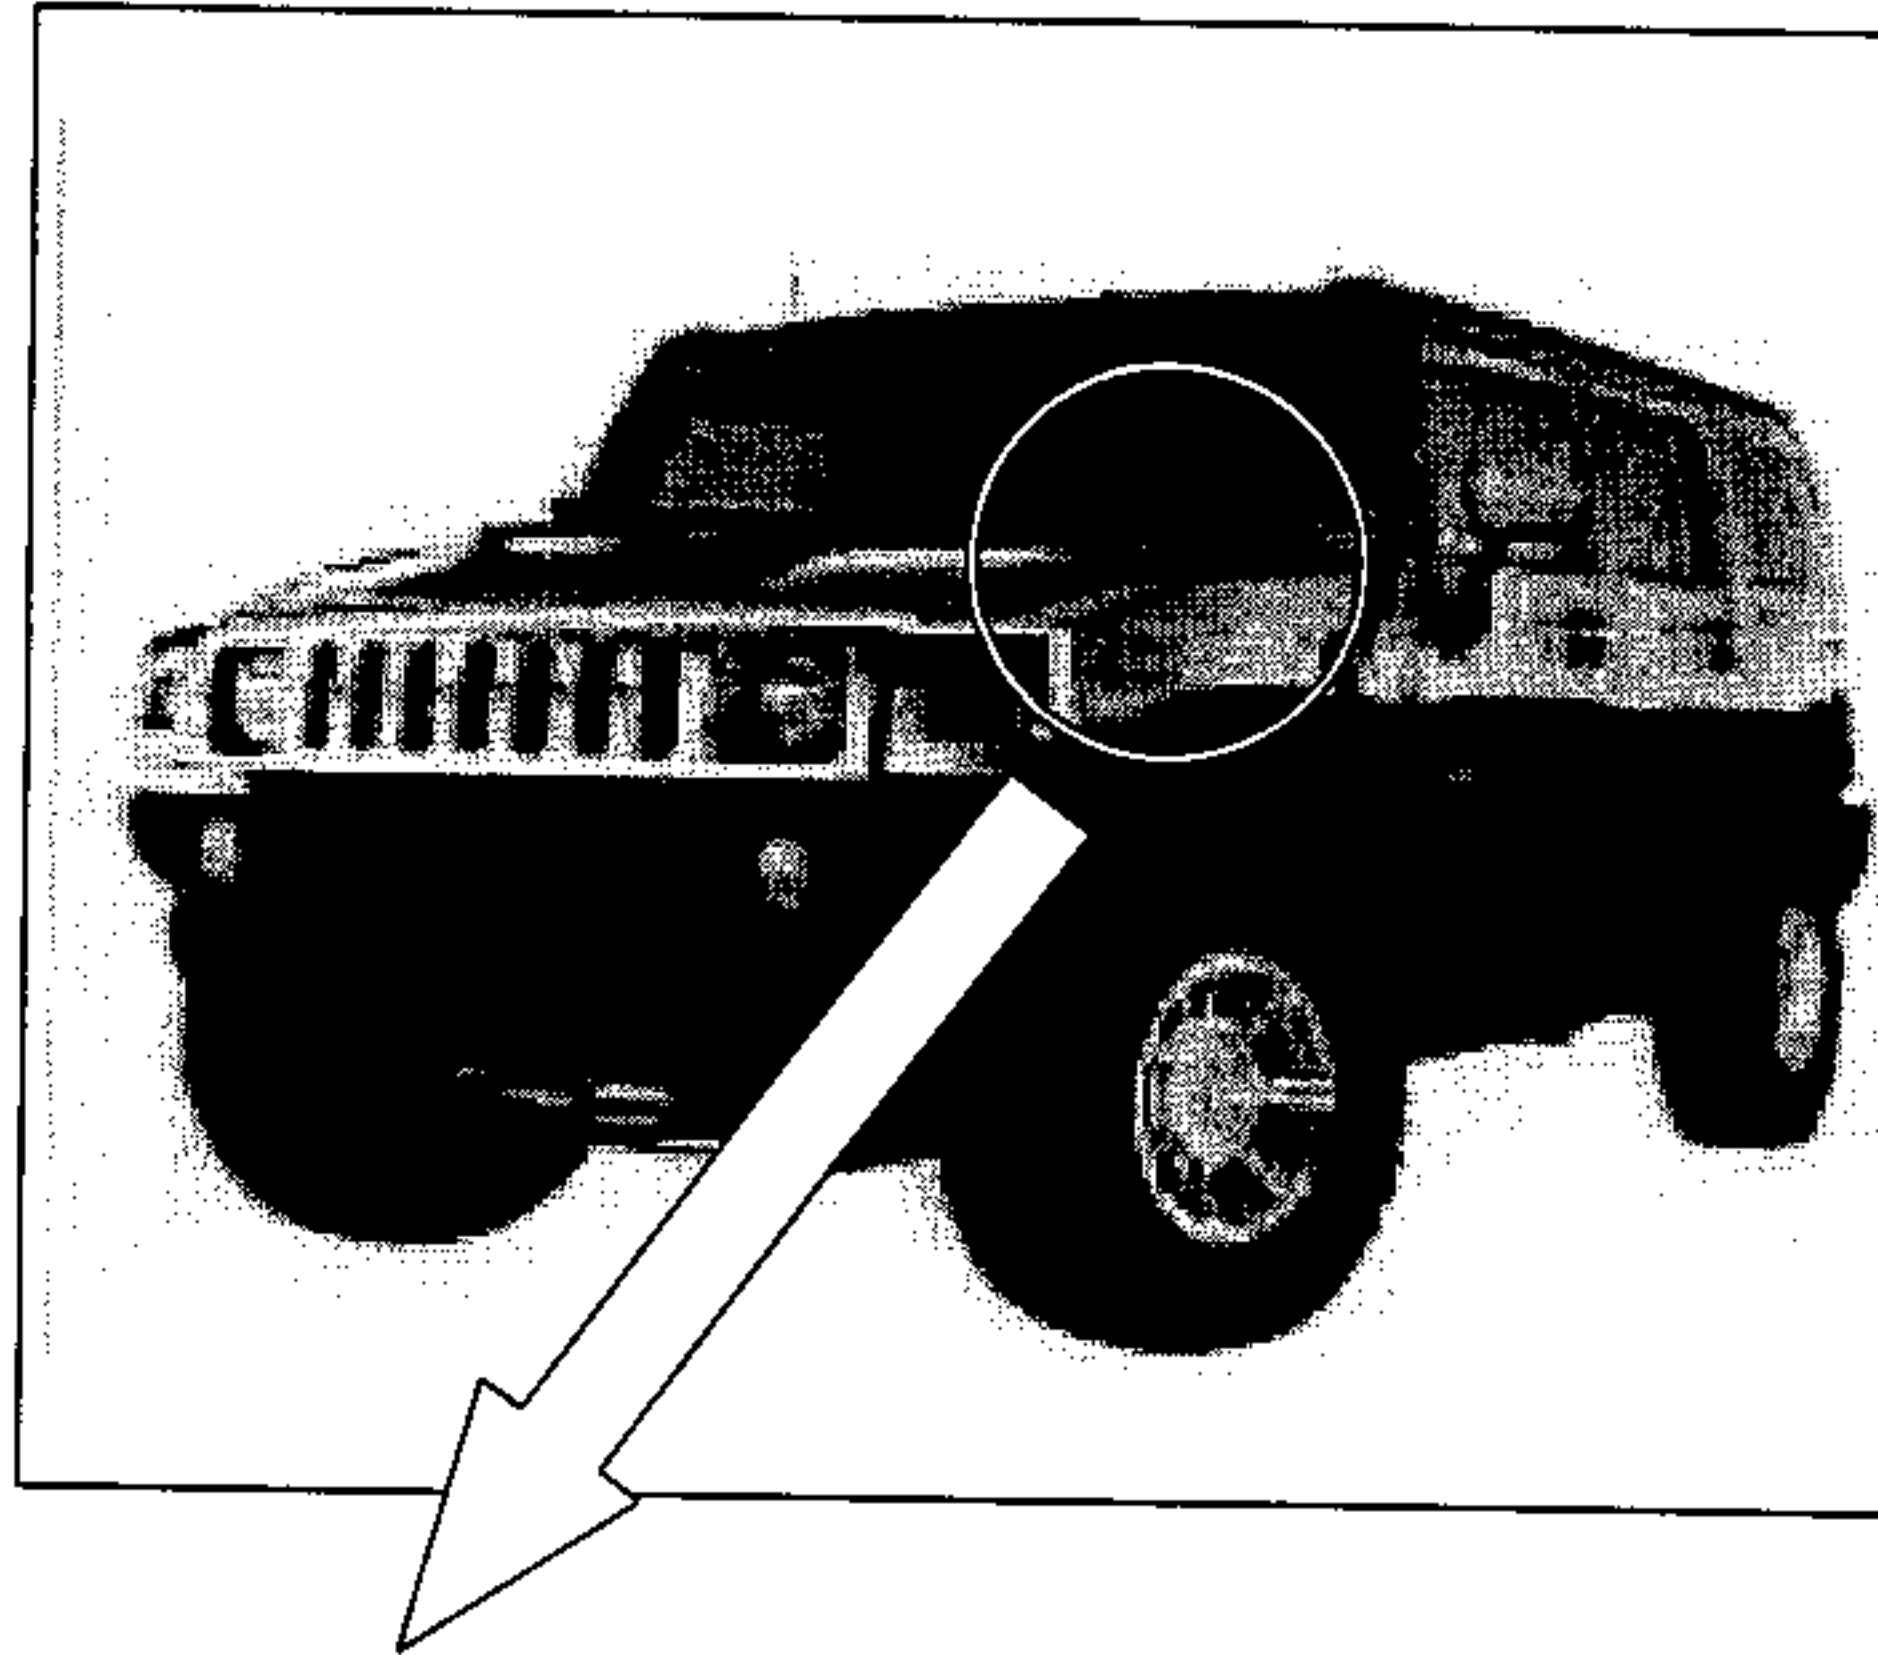
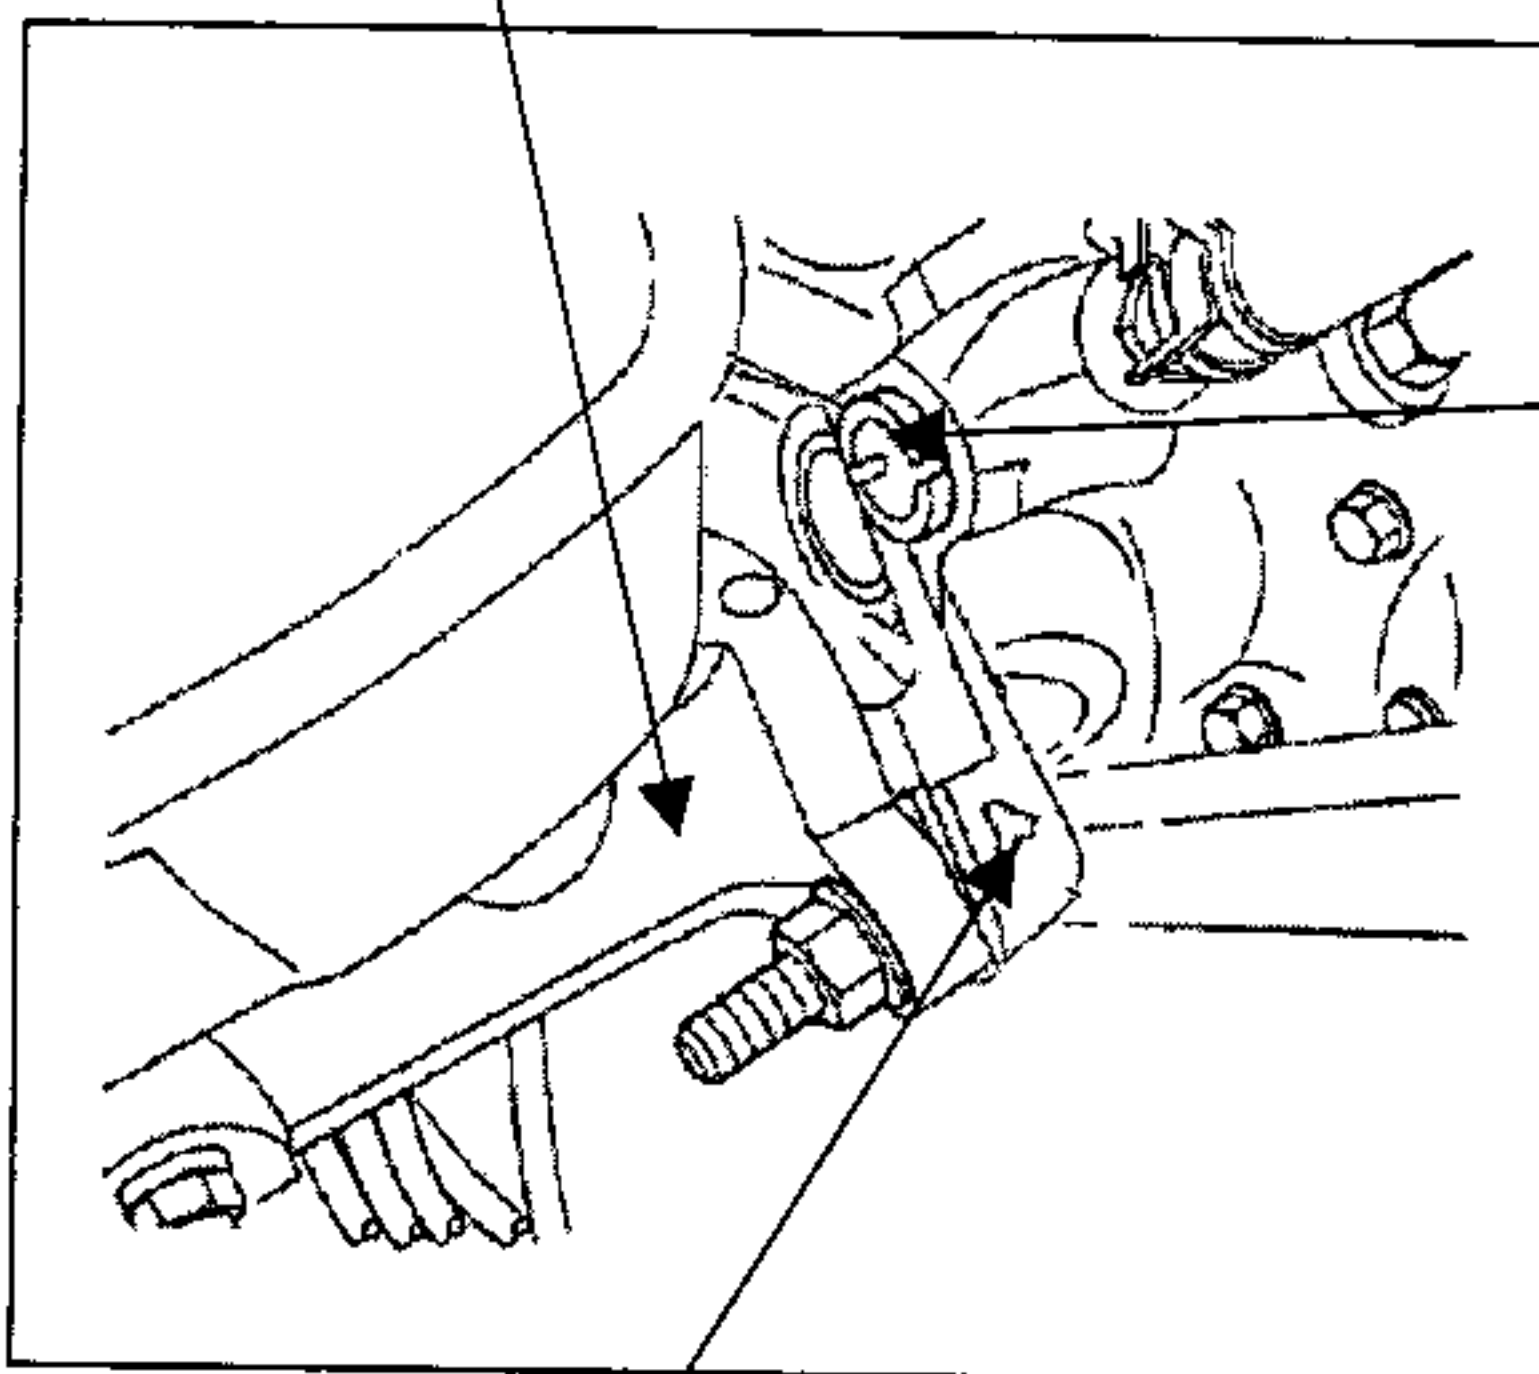
ブレーキマスターシリンダー

ブレーキハイドロブーストモジュール

ブレーキ ハイドロブースト  
リリーフ バルブ

ブレーキ装置のブレーキハイドロブーストモジュールの中にあるブレーキハイドロブーストリリーフバルブの加工寸法が不適切なため、当該バルブのシールが破損するものがある。そのため、そのまま使用を続けると、当該バルブから作動油が漏れ、最悪の場合、制動力が低下するとともに、ハンドルの操作力が増大するおそれがある。

識別方法：ブレーキハイドロブーストリリーフバルブに黄色ペイントを塗布

全車両、当該ブレーキハイドロブーストモジュールを確認し、該当するものはリリーフバルブを良品と交換する。
