## 改善箇所説明図

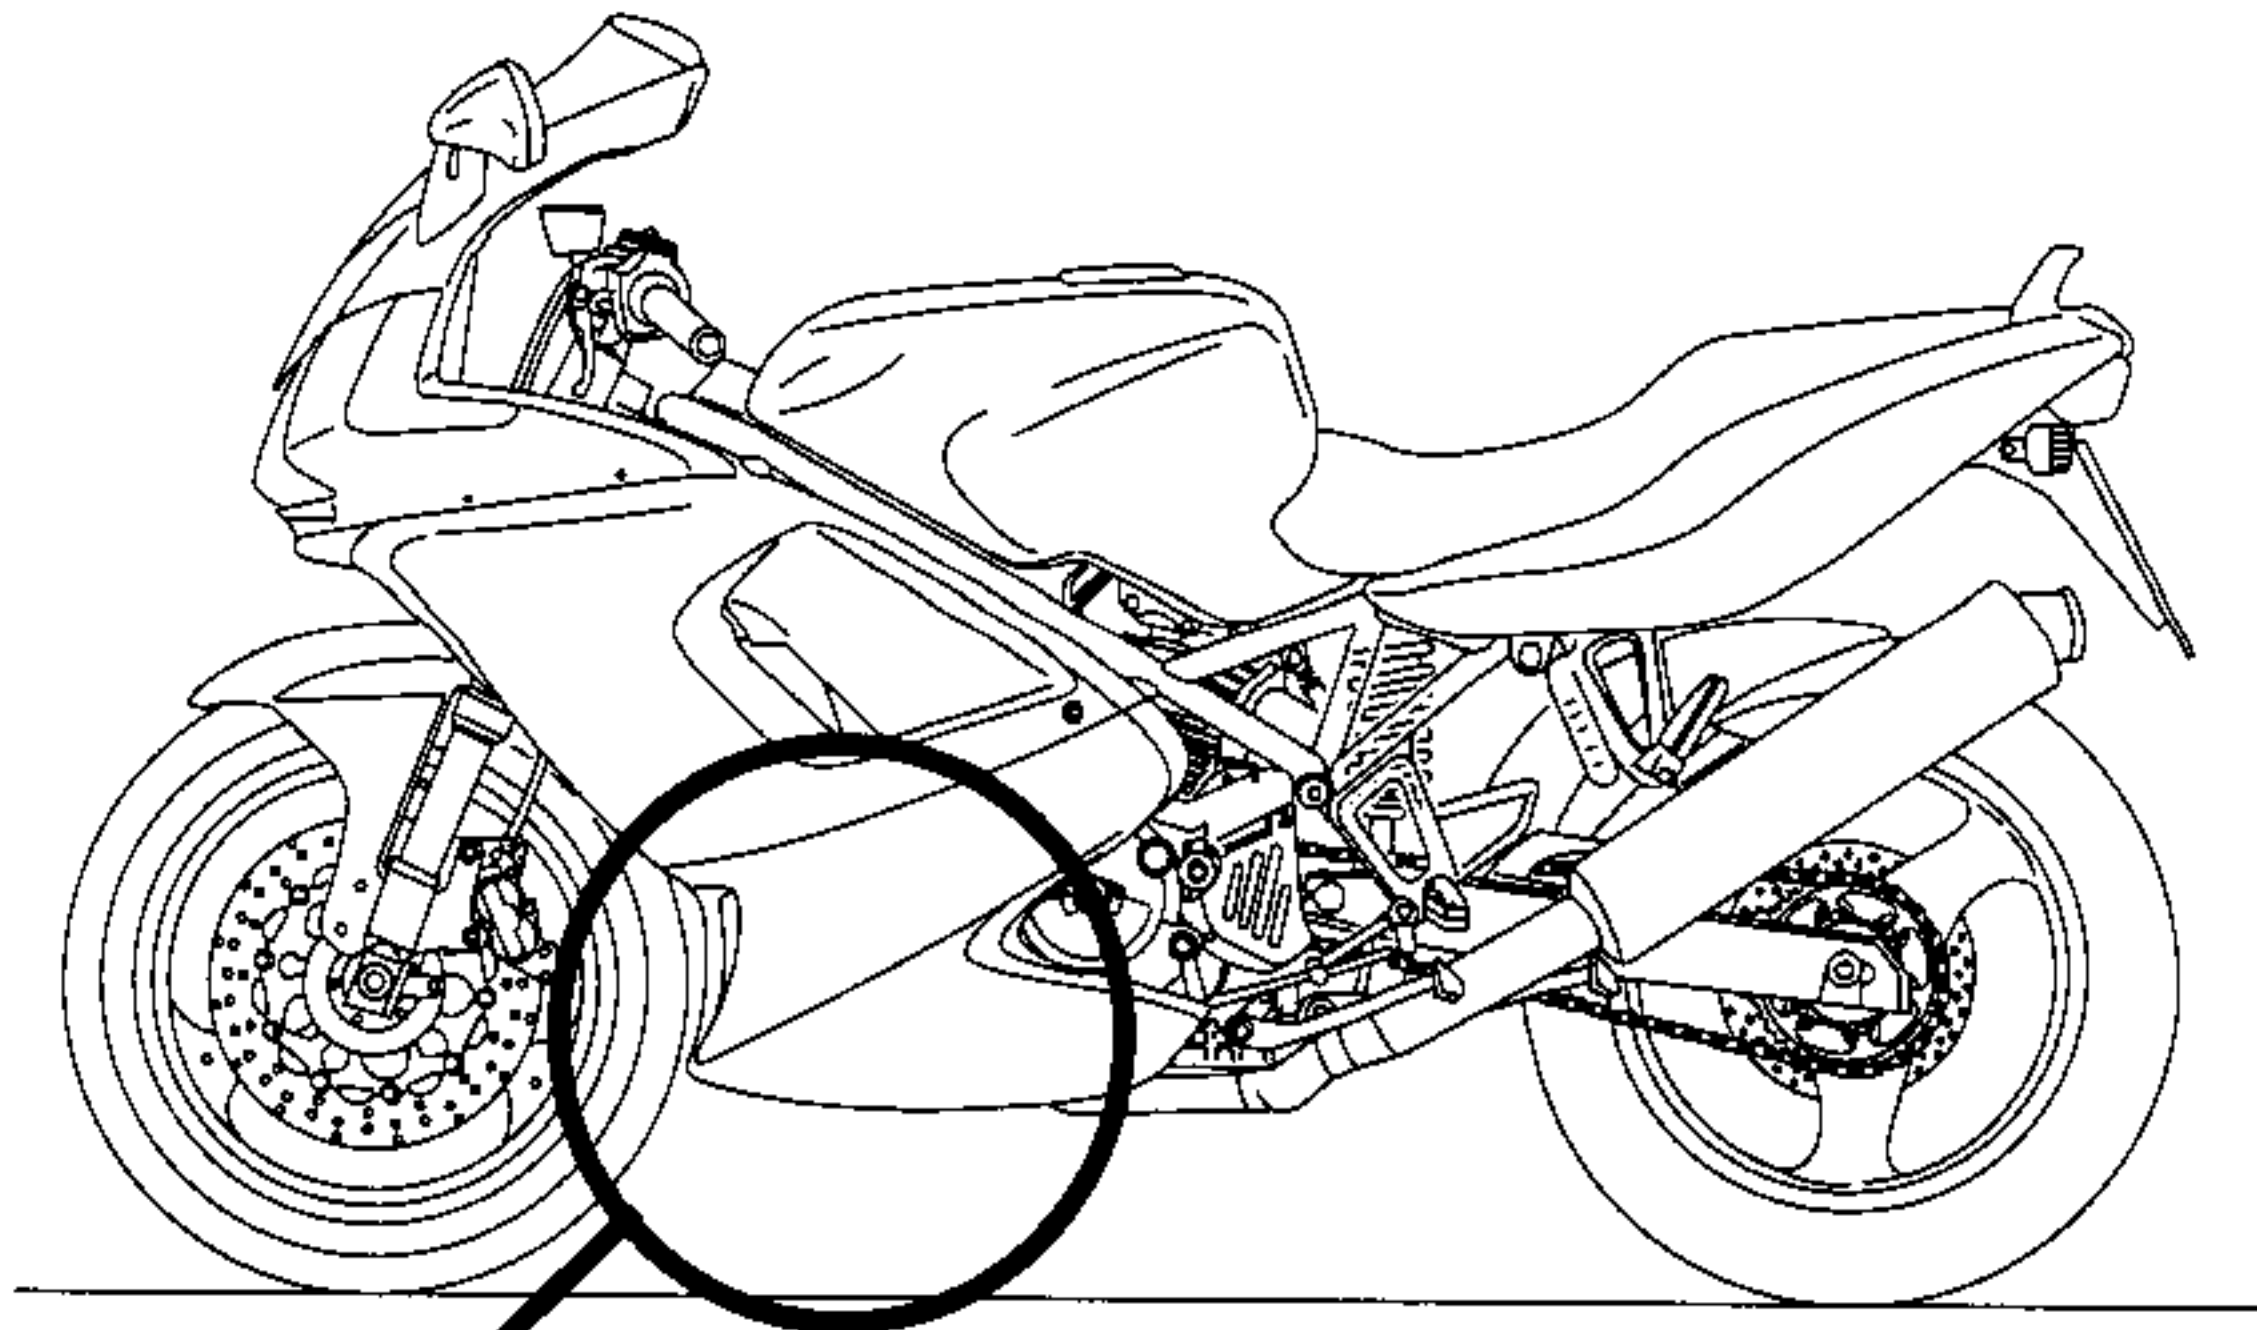
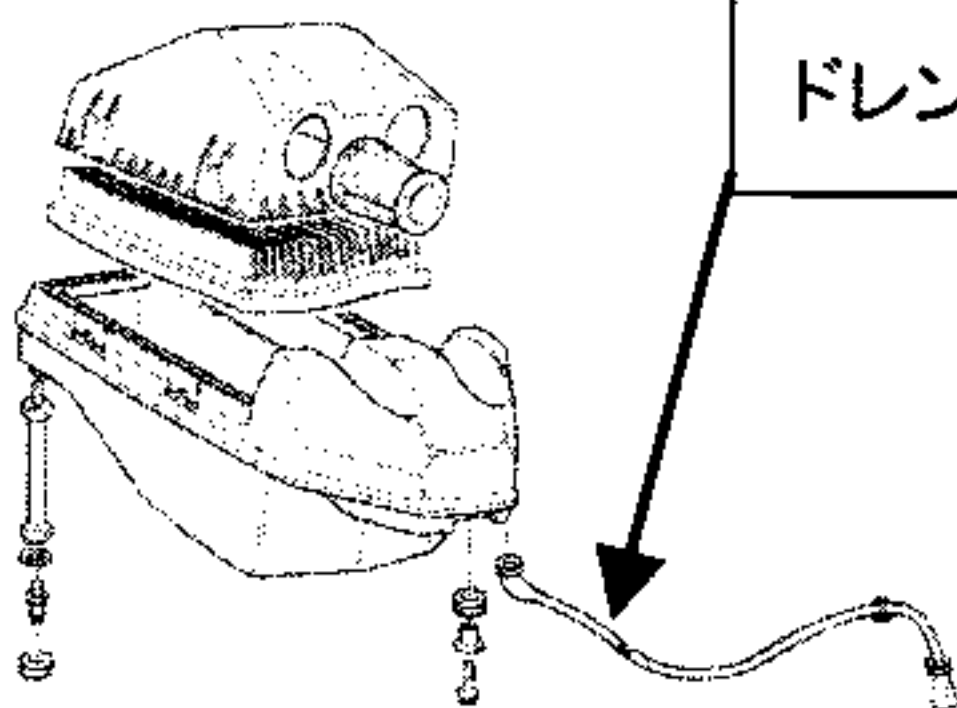
エアボックス  
ドレンチューブ

エアボックスドレンチューブの取り回しが不適切なため、当該チューブがエンジン前側シリンダーのエキゾーストパイプと干渉し溶損して、最悪の場合、火災に至るおそれがある。

全車両、エアボックスドレンチューブを短く切断し、チューブの取り回しを変更する。
