## 改善箇所説明図

### ●基準不適合発生箇所

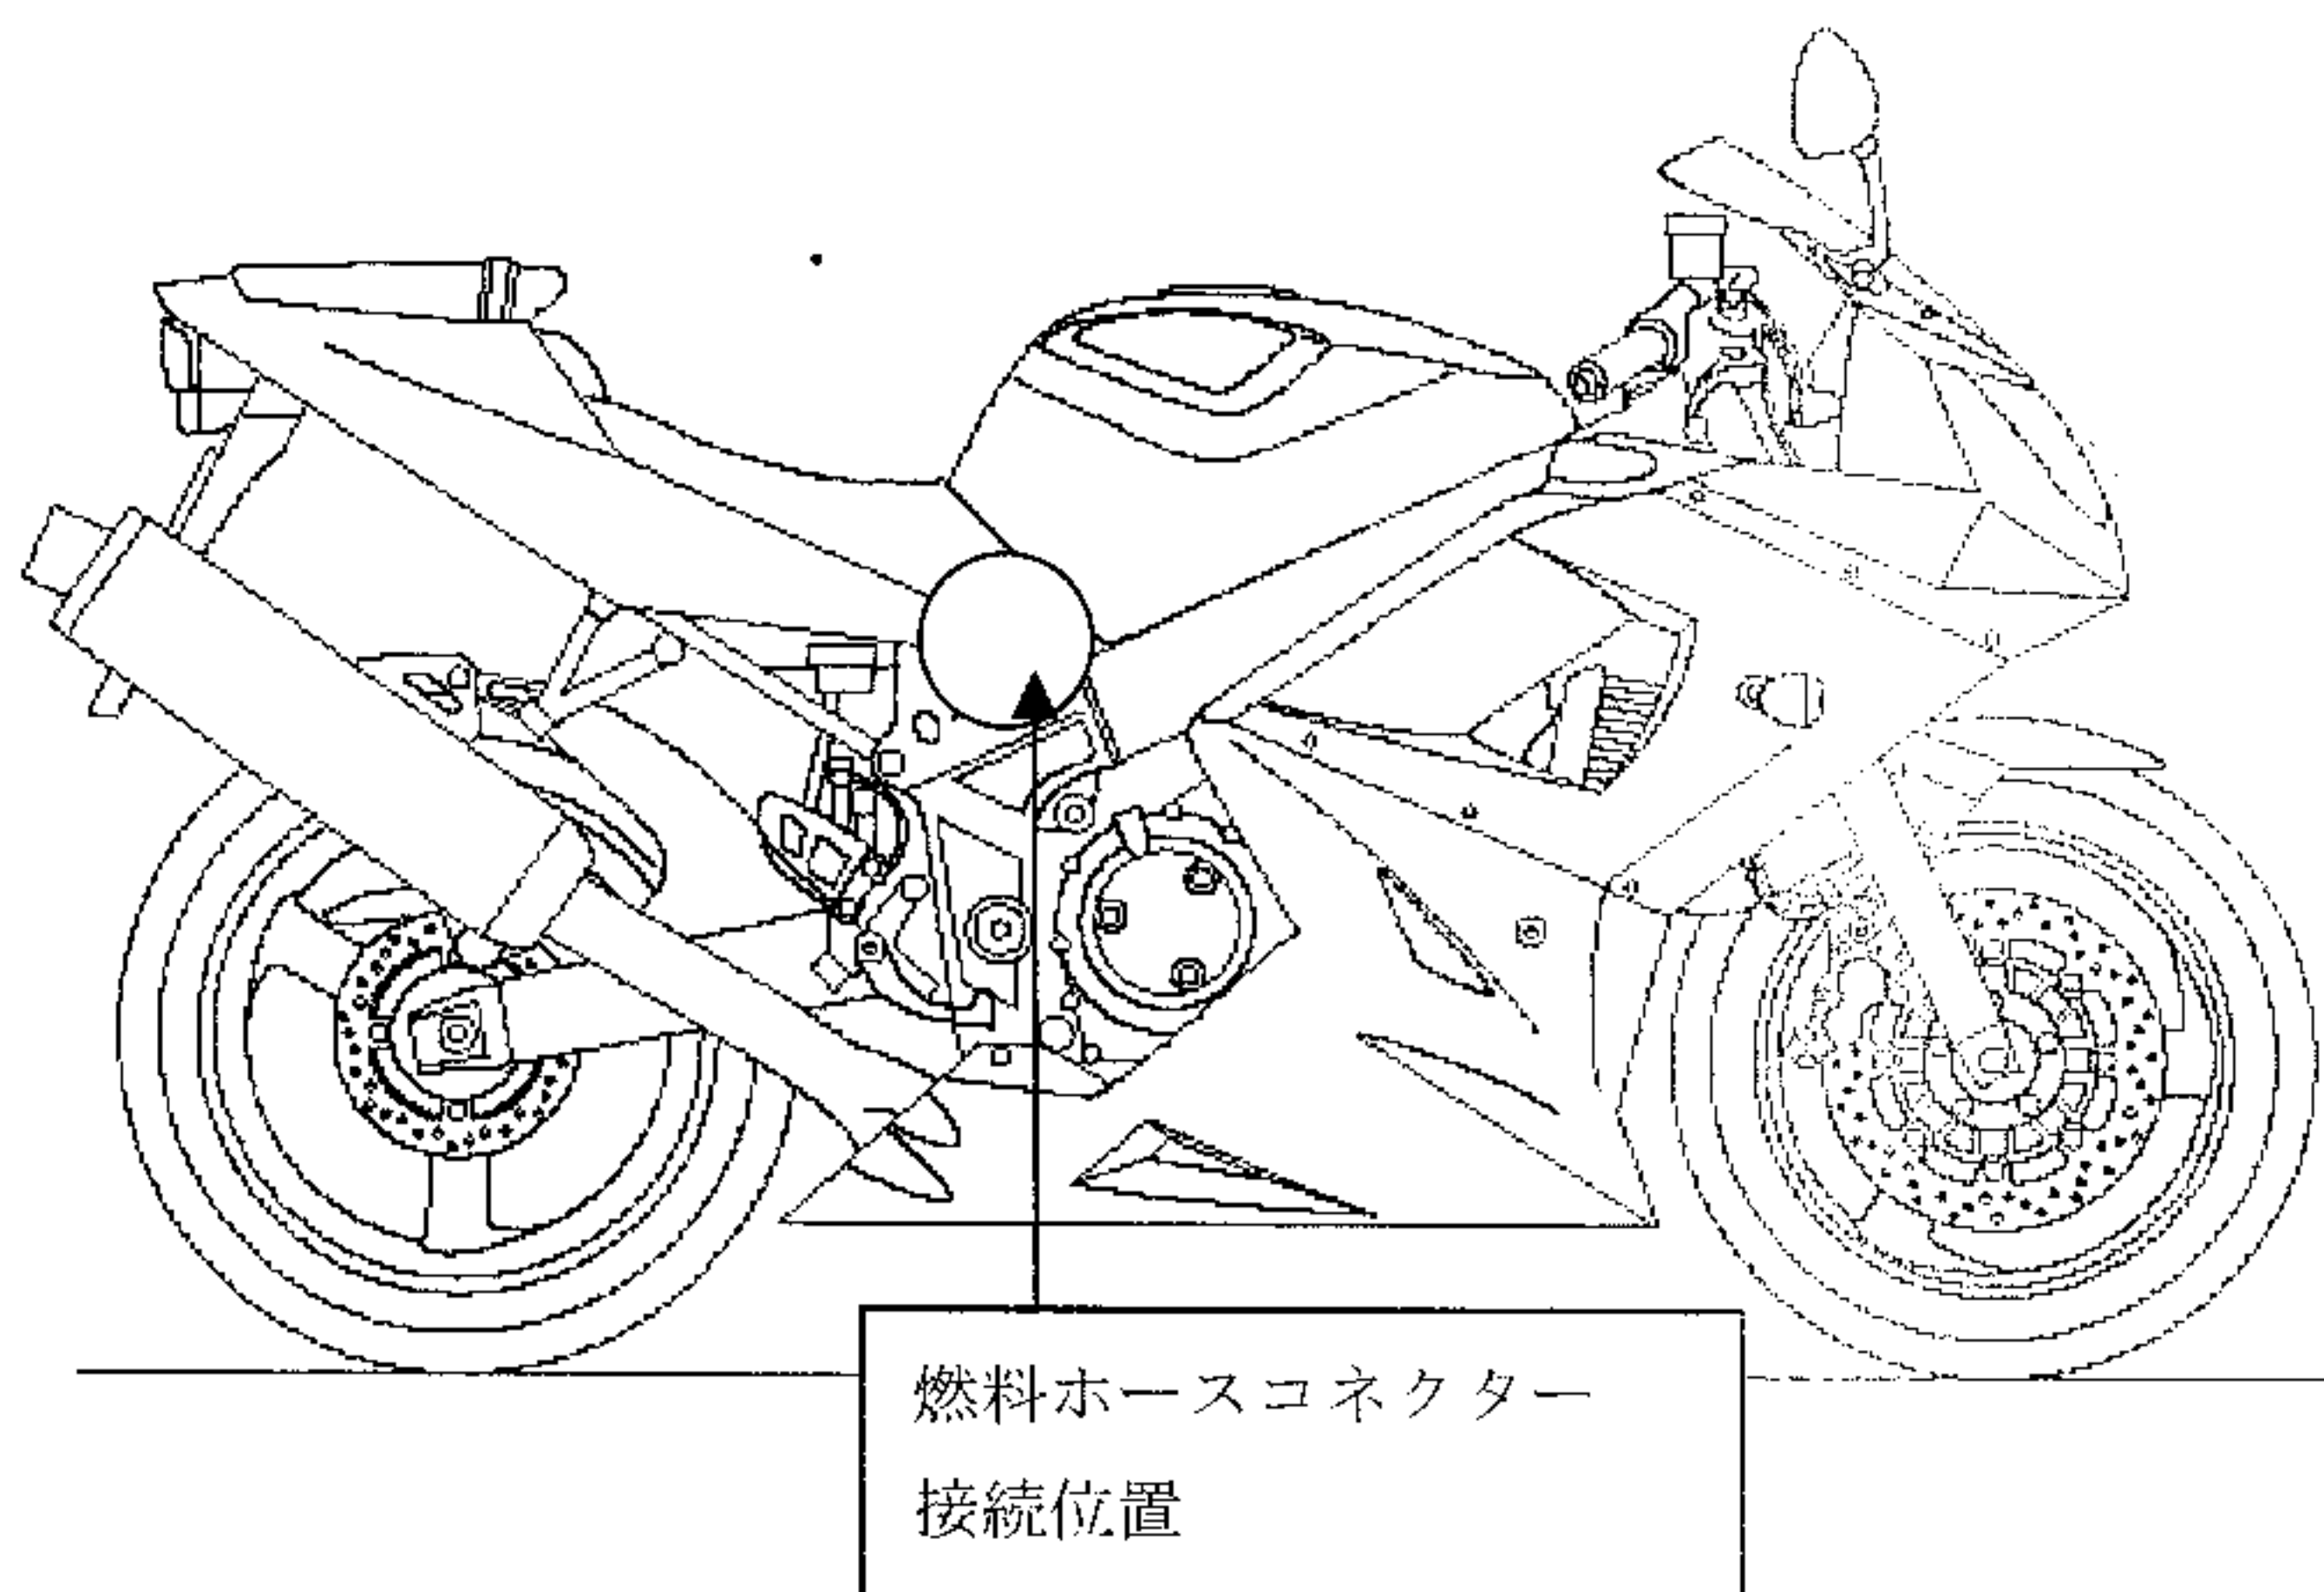
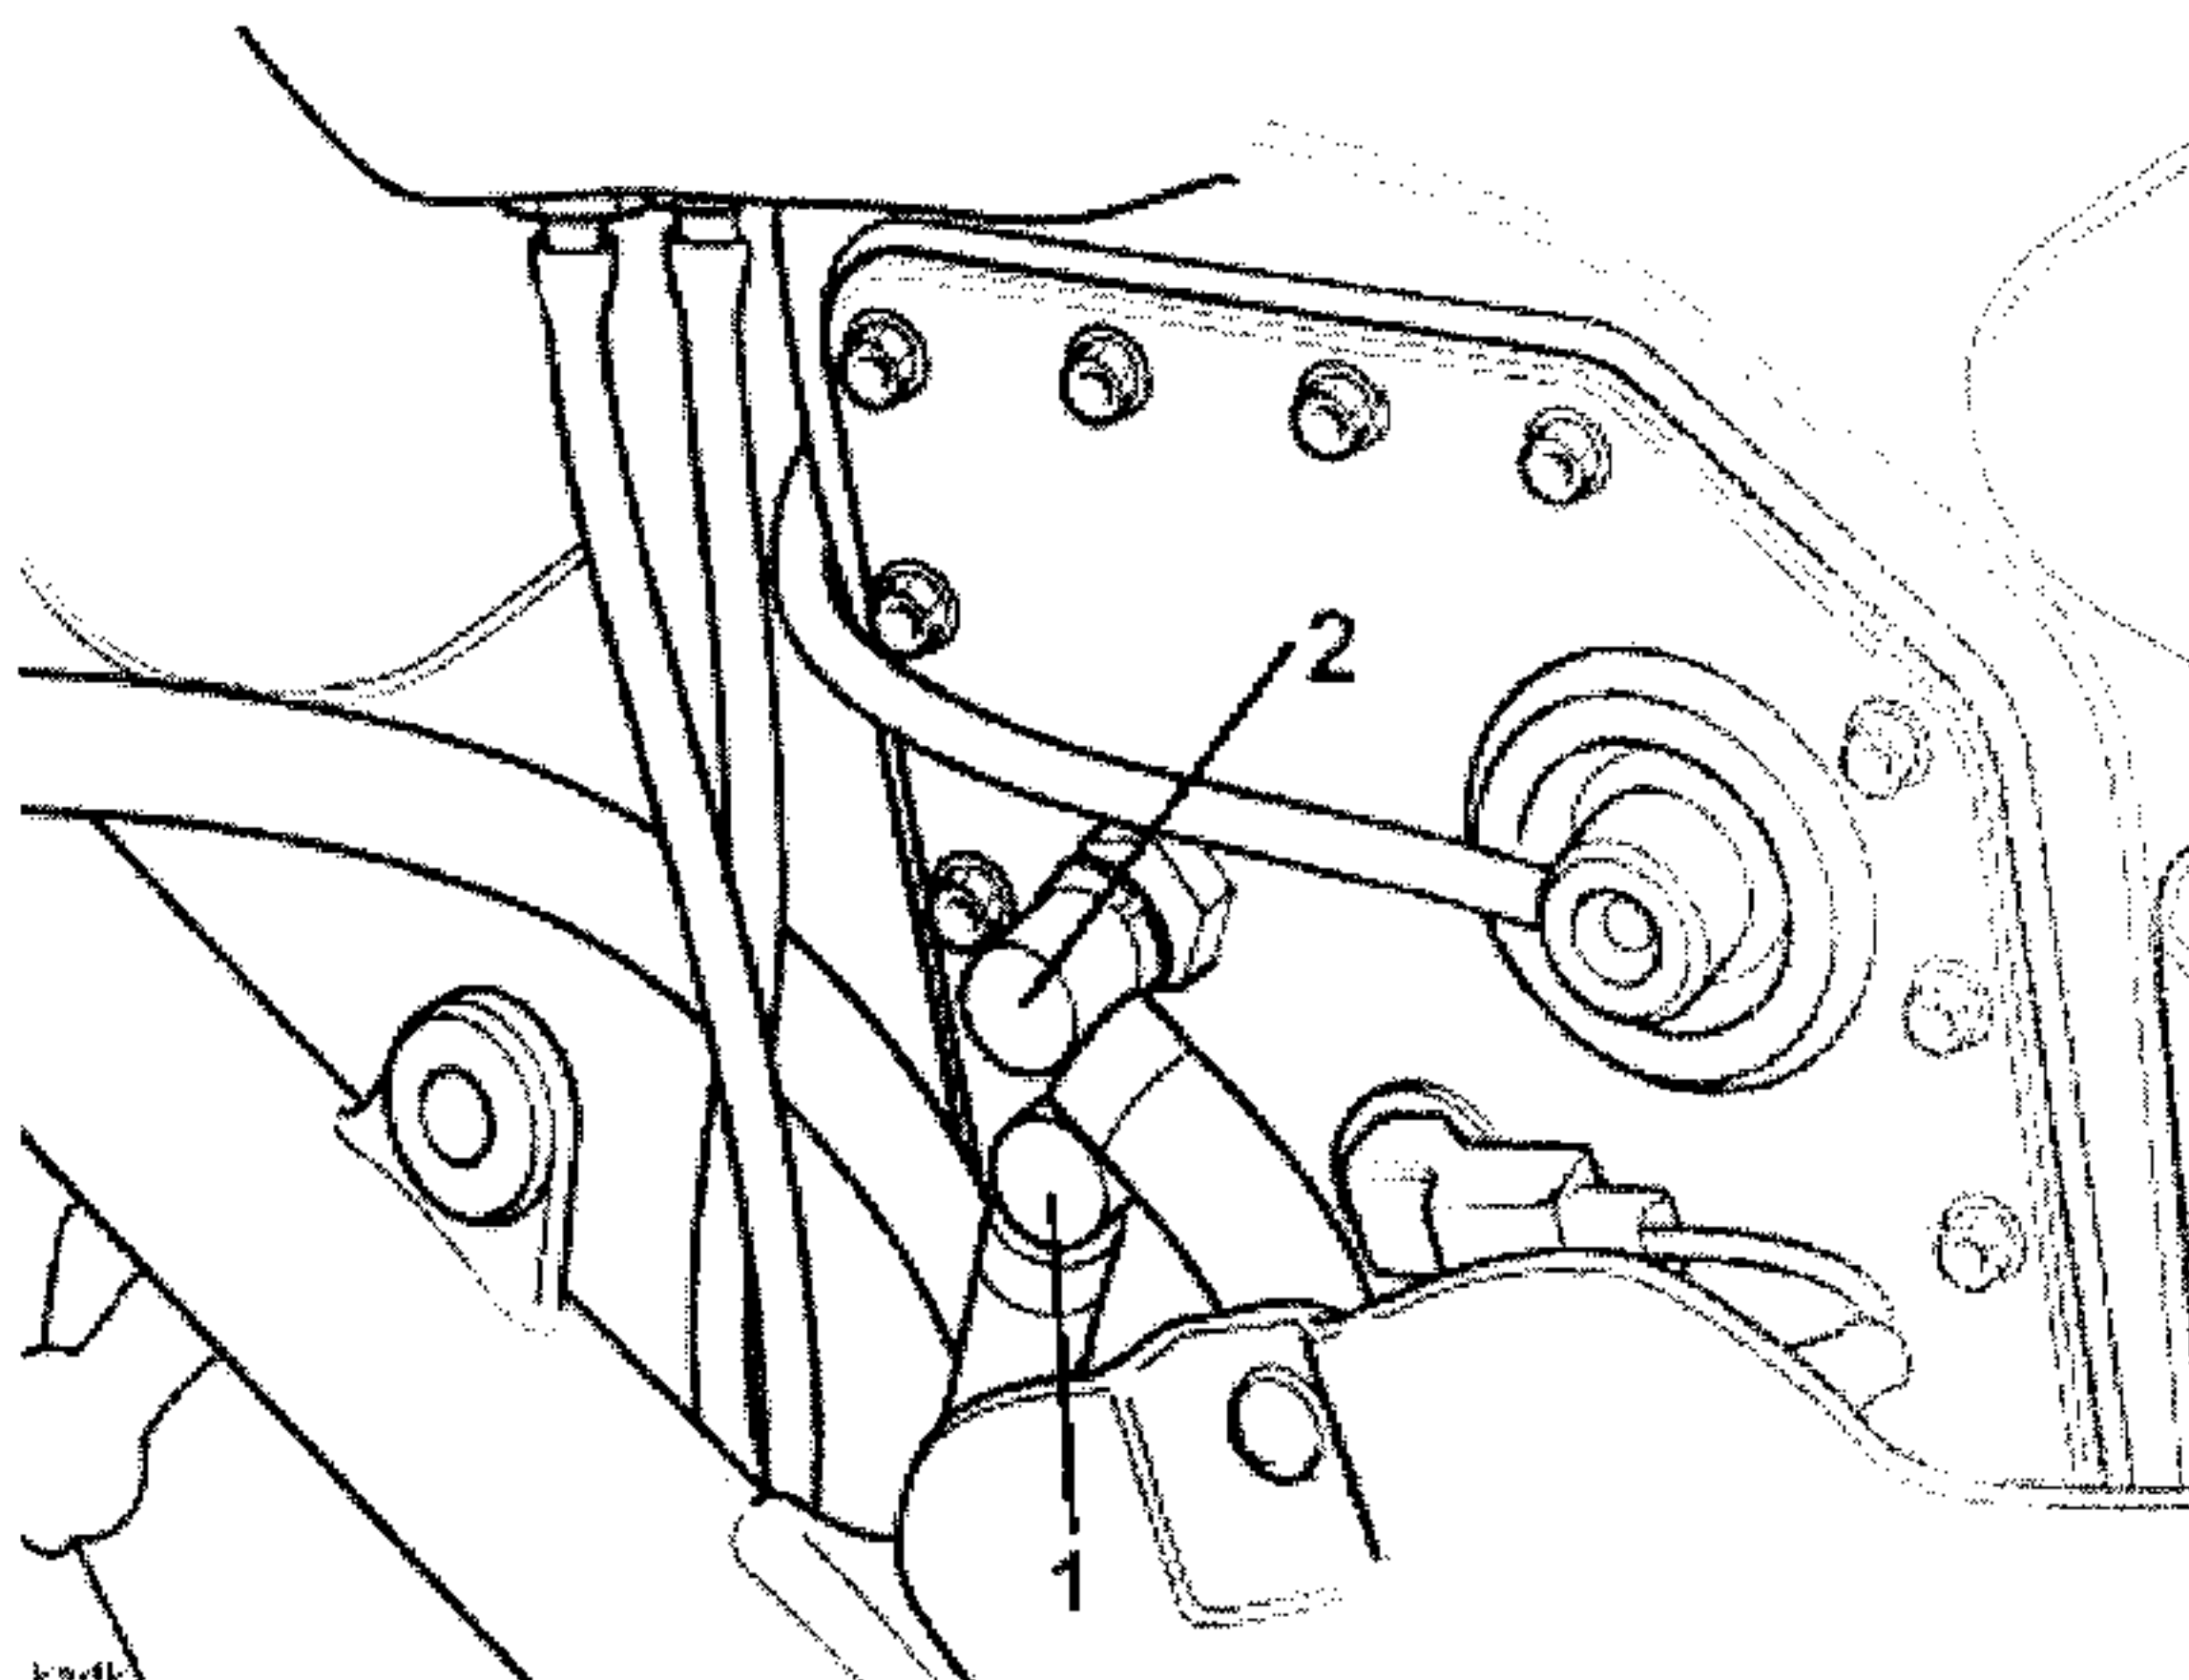
## 基準不適合箇所

- 1 フィードホースコネクター
- 2 リターンホースコネクター

注   は交換部品を示す

燃料タンクへ接続する燃料ホースのコネクターの形状が不適切なため、当該コネクターの取り付けを誤ると、走行中に破損することがある。そのため、そのままの状態で使用を続けると、燃料が流出し、最悪の場合、火災に至るおそれがある。

全車両、コネクターを対策品と交換する。

なお、対策品の供給に時間を要するため、暫定措置として、不具合内容を案内し、部品の確保が出来次第、対策を行う。
