## 改善箇所説明図

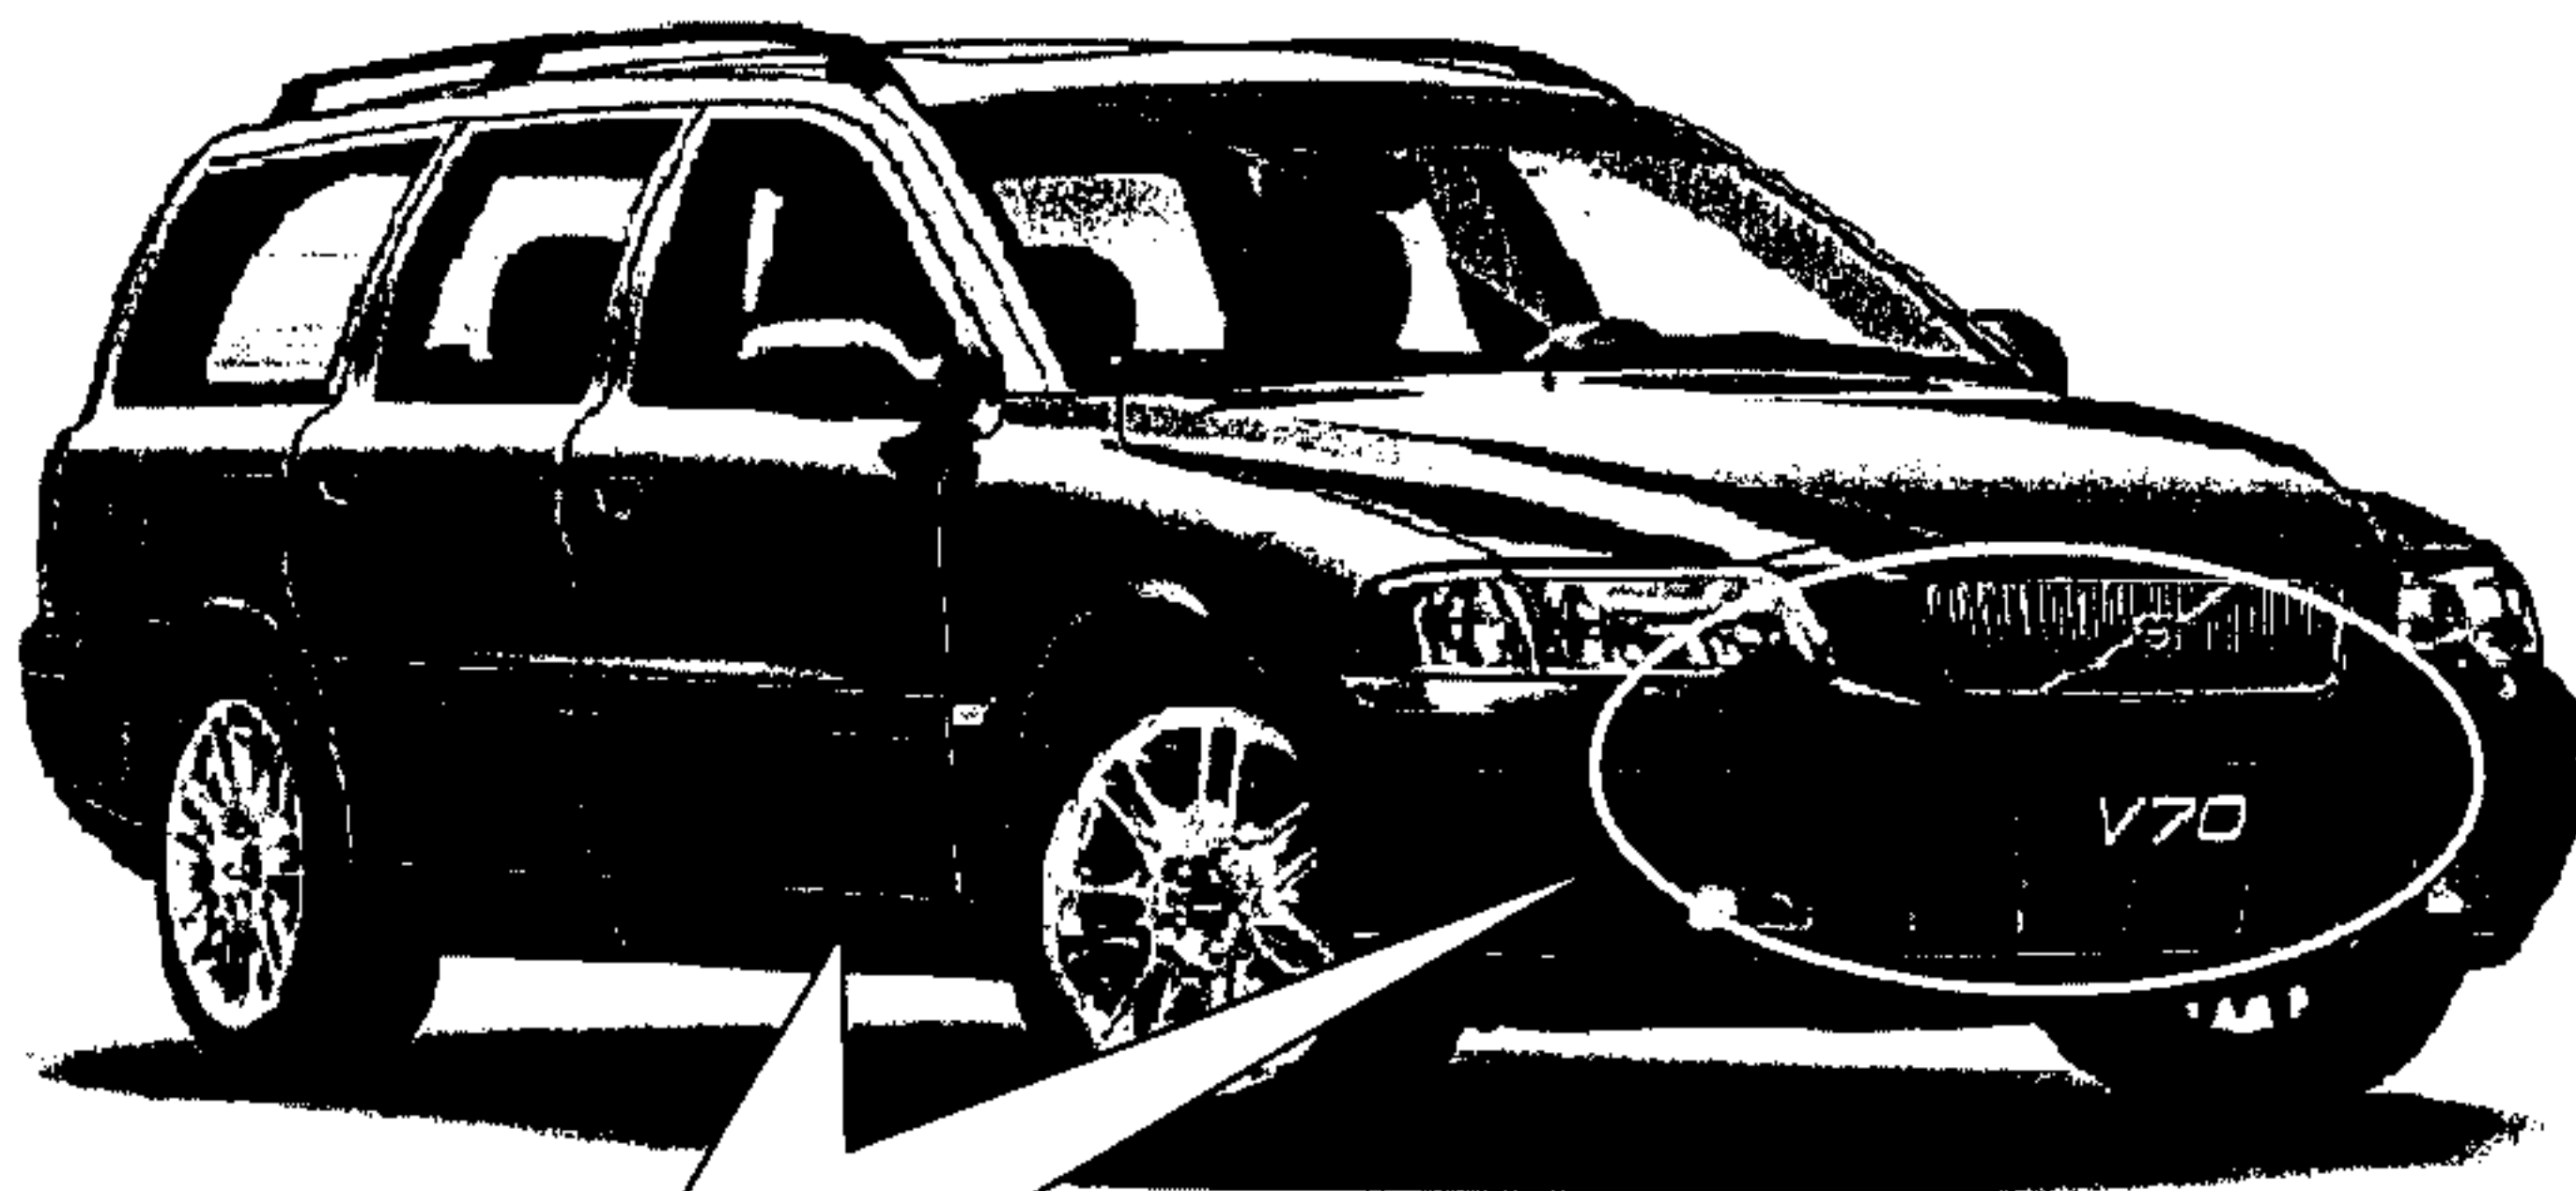
原動機冷却用電動ファンモーターの制御装置内の基盤のはんだが不適切なため、エンジンルーム内の熱等により当該はんだに亀裂が生じ、制御装置内の回路が短絡して過電流が発生することがある。そのため、当該基盤部が過熱して溶損し、最悪の場合、火災に至るおそれがある。

原動機冷却用電動ファン一式

注：  内は交換部品を示す

全車両、原動機冷却用電動ファン一式を対策品と交換する。

原動機冷却用ファンシュラウド上部に黄色ペイントを塗布する。
