## 改善箇所説明図

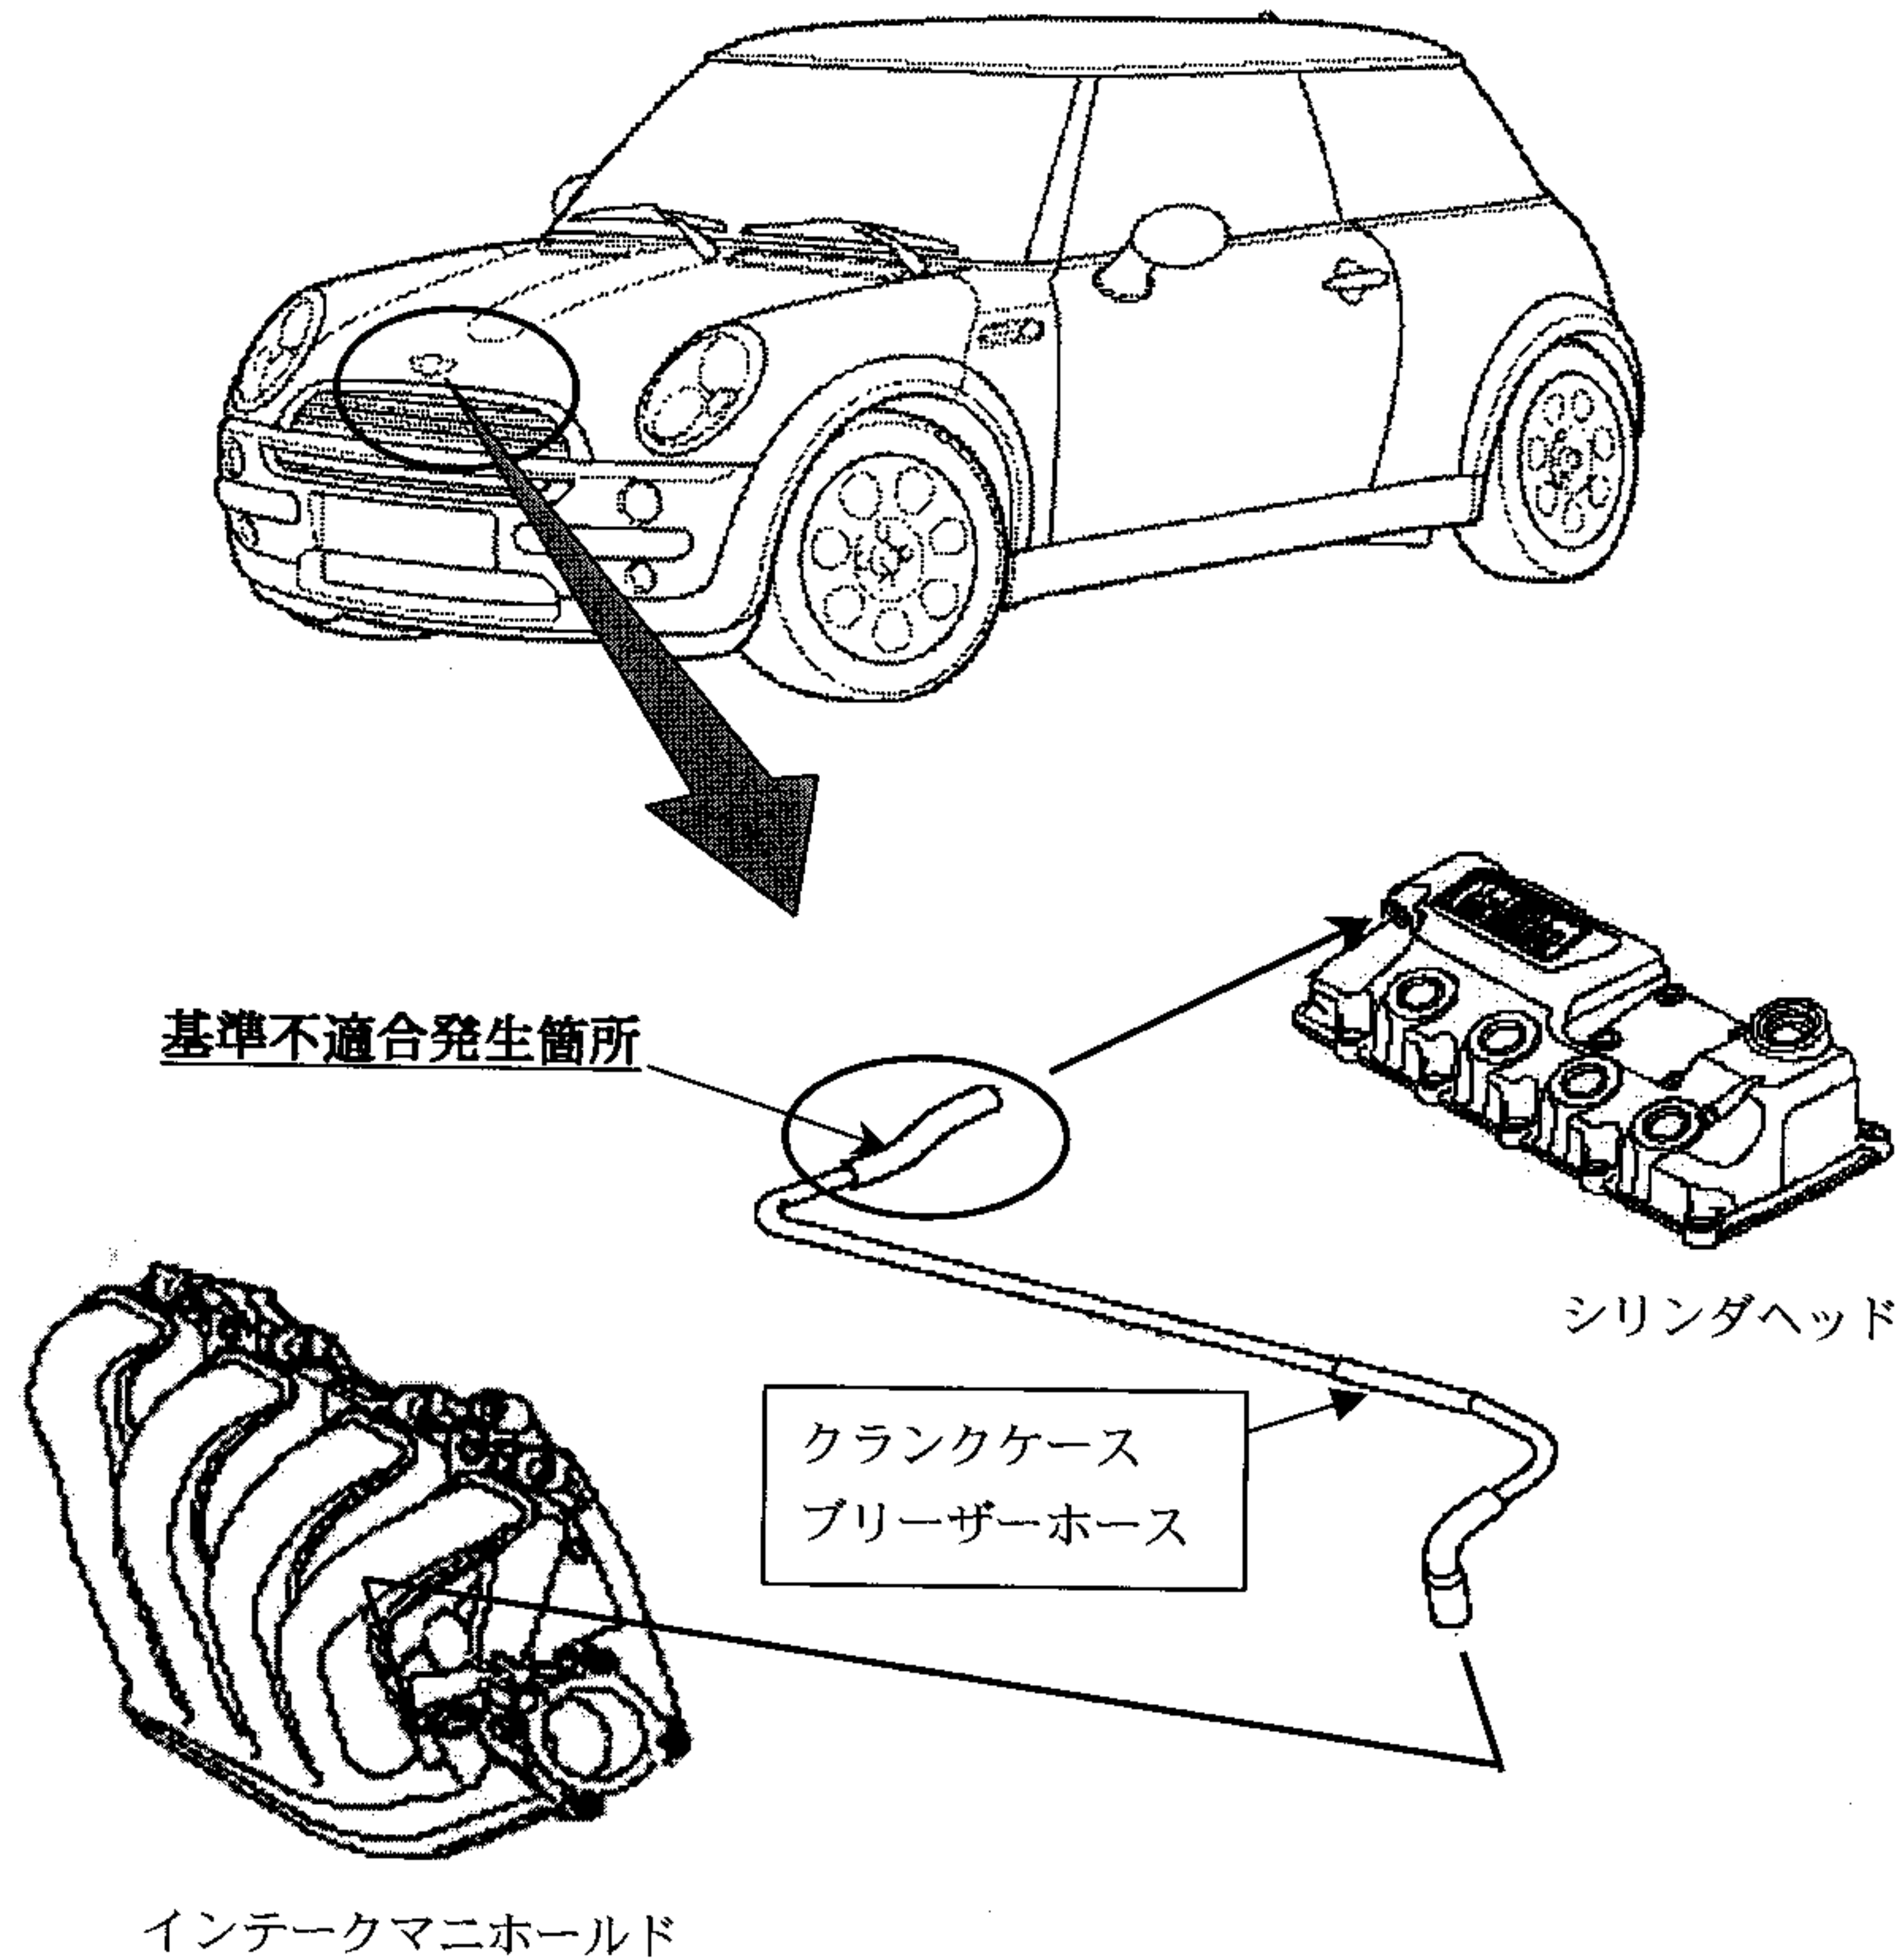
は交換部品を示す。

シリンダヘッドとインテークマニホールドの間にあるクランクケースブリーザーホース（ブローバイホース）の材質が不適切なため、使用過程において、当該ホースが膨張および軟化し、エンジンの振動によりシリンダヘッドと干渉し、異音が発生することがある。そのままの状態で使用を続けると当該ホースに亀裂を生じ、最悪の場合、ブローバイガスが大気中に放出されるおそれがある。

全車両、クランクケース ブリーザーホースを良品と交換する。
