# 改善箇所説明図

## 基準不適合発生箇所

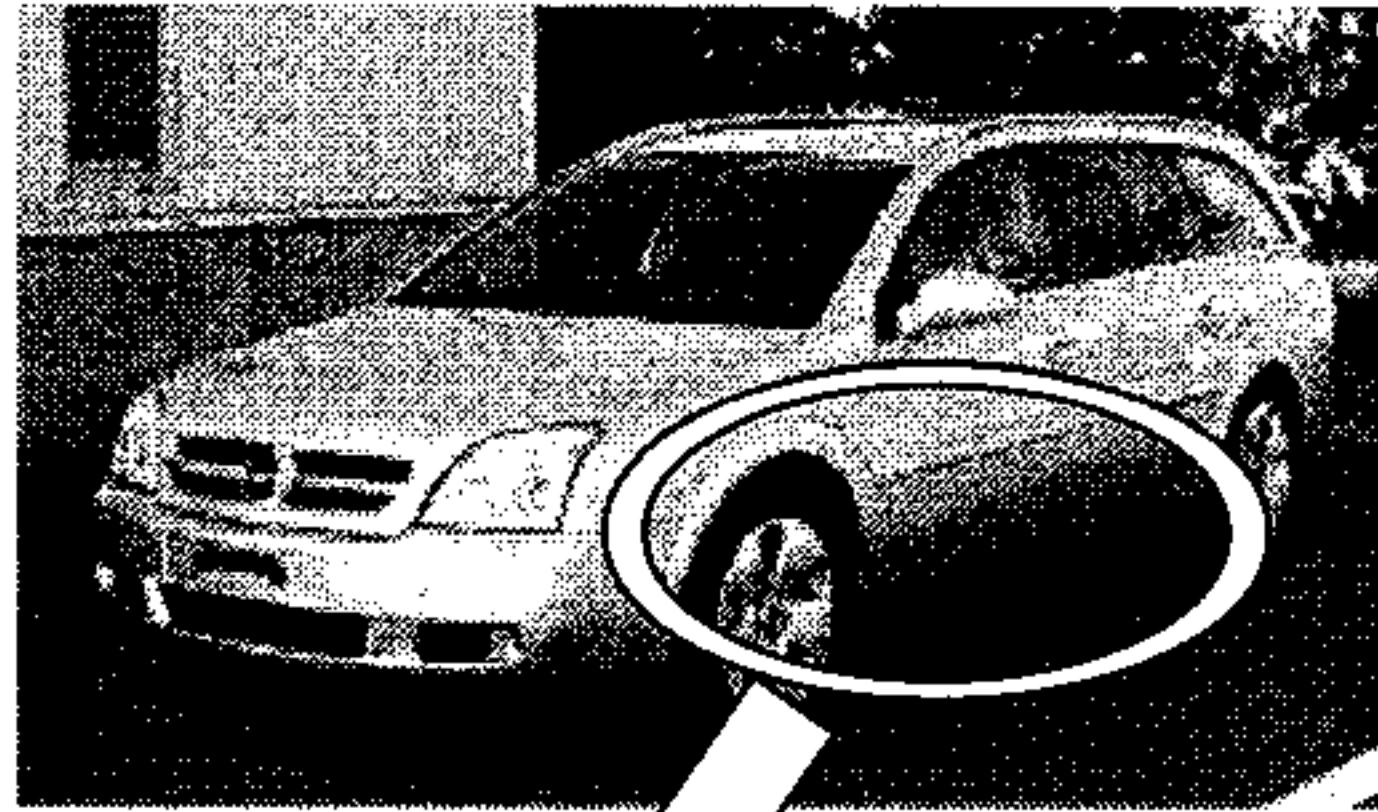
排気管と消音器とを接続する取付金具の拘束力が不足しているため、当該接続部から排気ガスが漏れることがある。そのため、そのまま使用を続けると、当該排気管が外れ、騒音が増大するおそれがある。
