## 改善箇所説明図

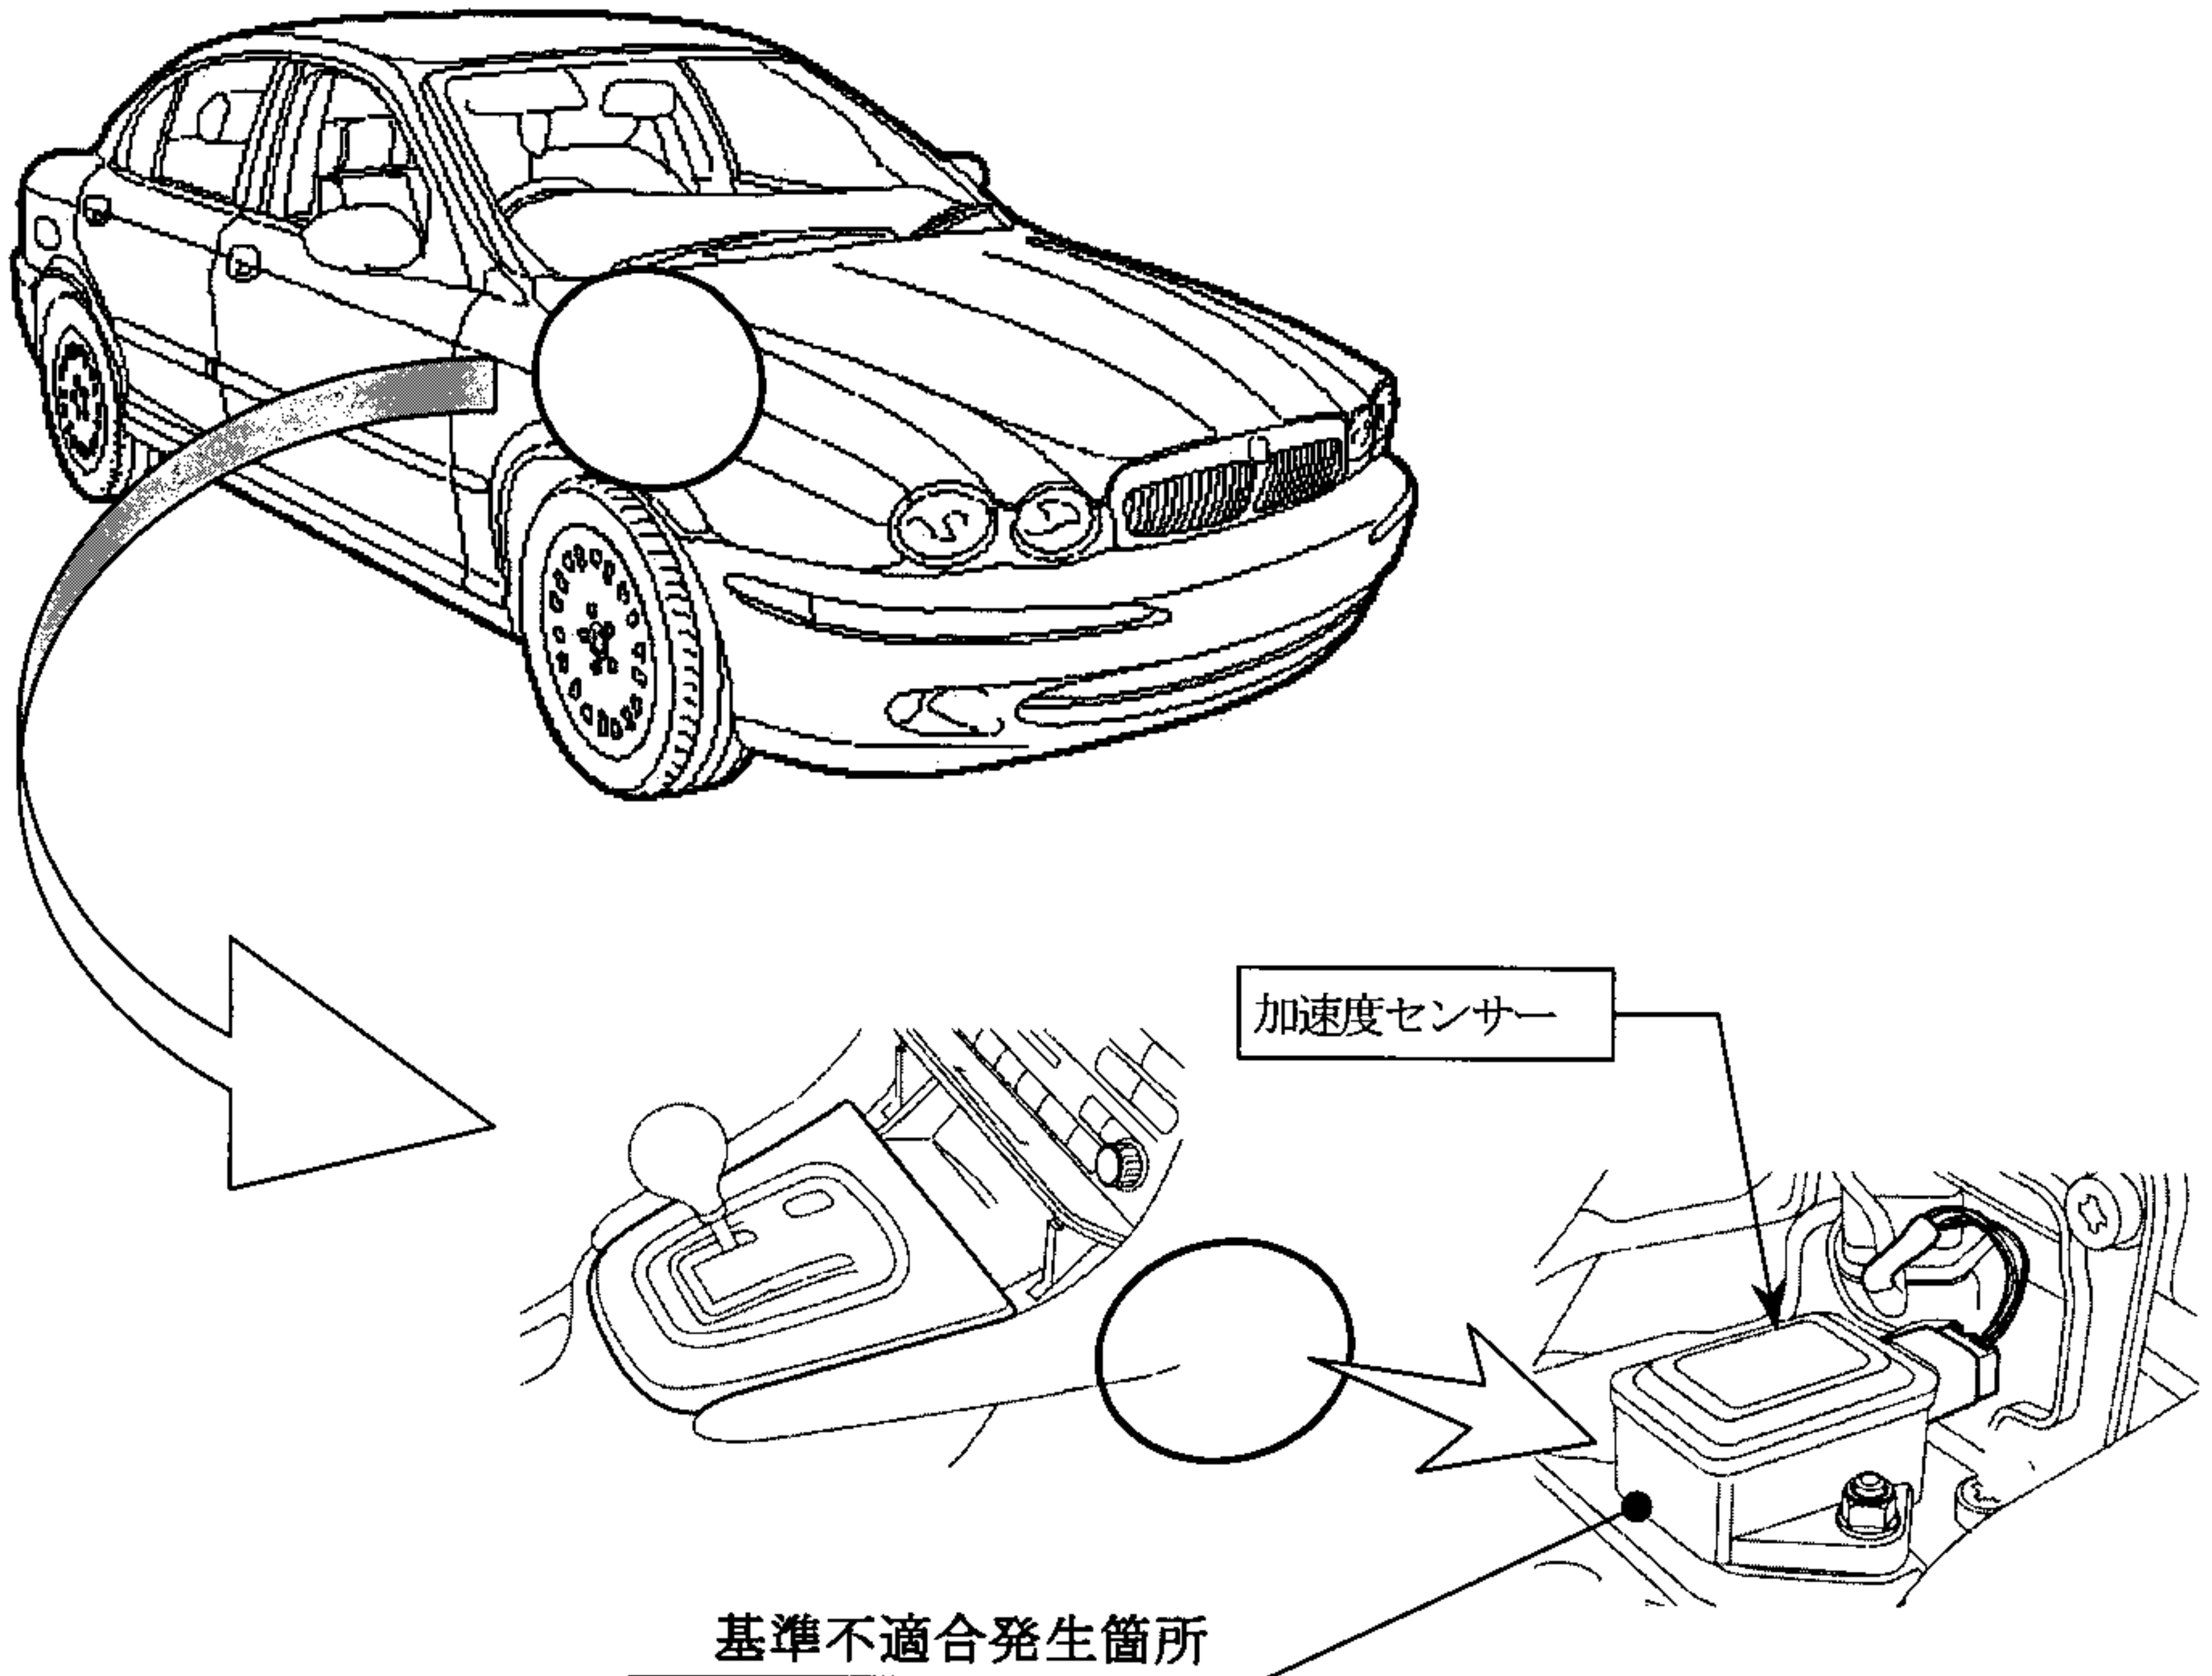
横滑り防止装置装備車において、横滑りを感知する加速度センサー内部にあるラバーダンパーの表面処理が不適切なため、そのまま使用を続けると当該ラバーダンパー表面が剥離することがある。そのため、当該センサーが誤信号を横滑り防止・ABS統合制御ユニットへ送信することがあり、最悪の場合、突然四輪のうち一輪のブレーキが作動し、走行安定性が損われるおそれがある。

全車両、当該加速度センサーのシリアル番号を点検し、該当品の場合、良品と交換する。

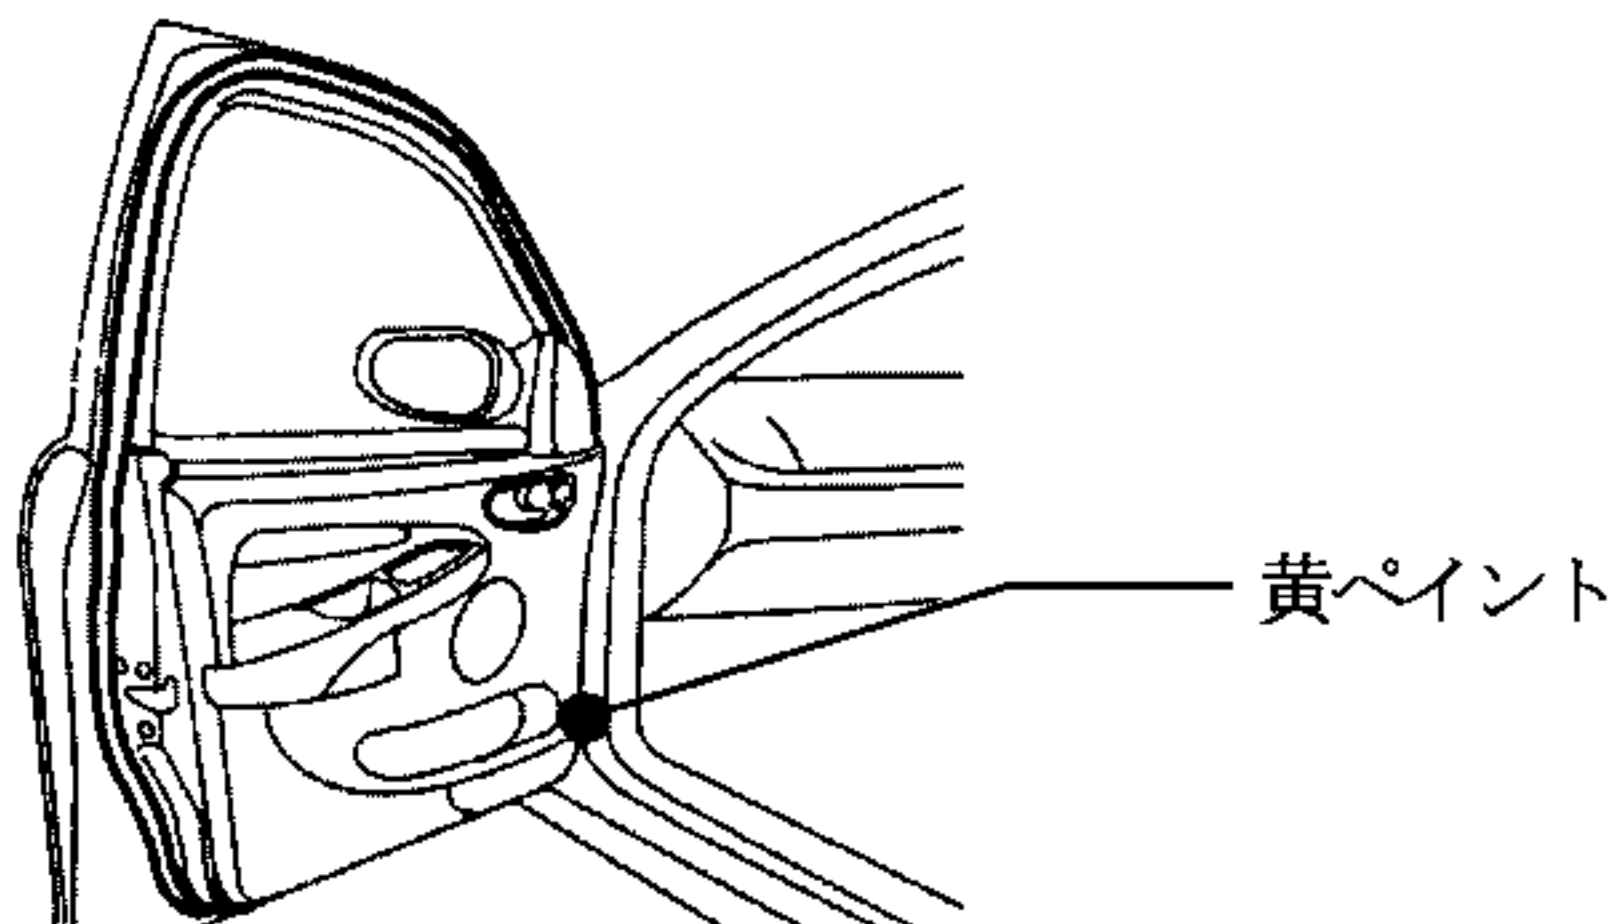
助手席ドア開口部の下側ヒンジ付近に黄ペイントを塗布する。
