## 改善箇所説明図

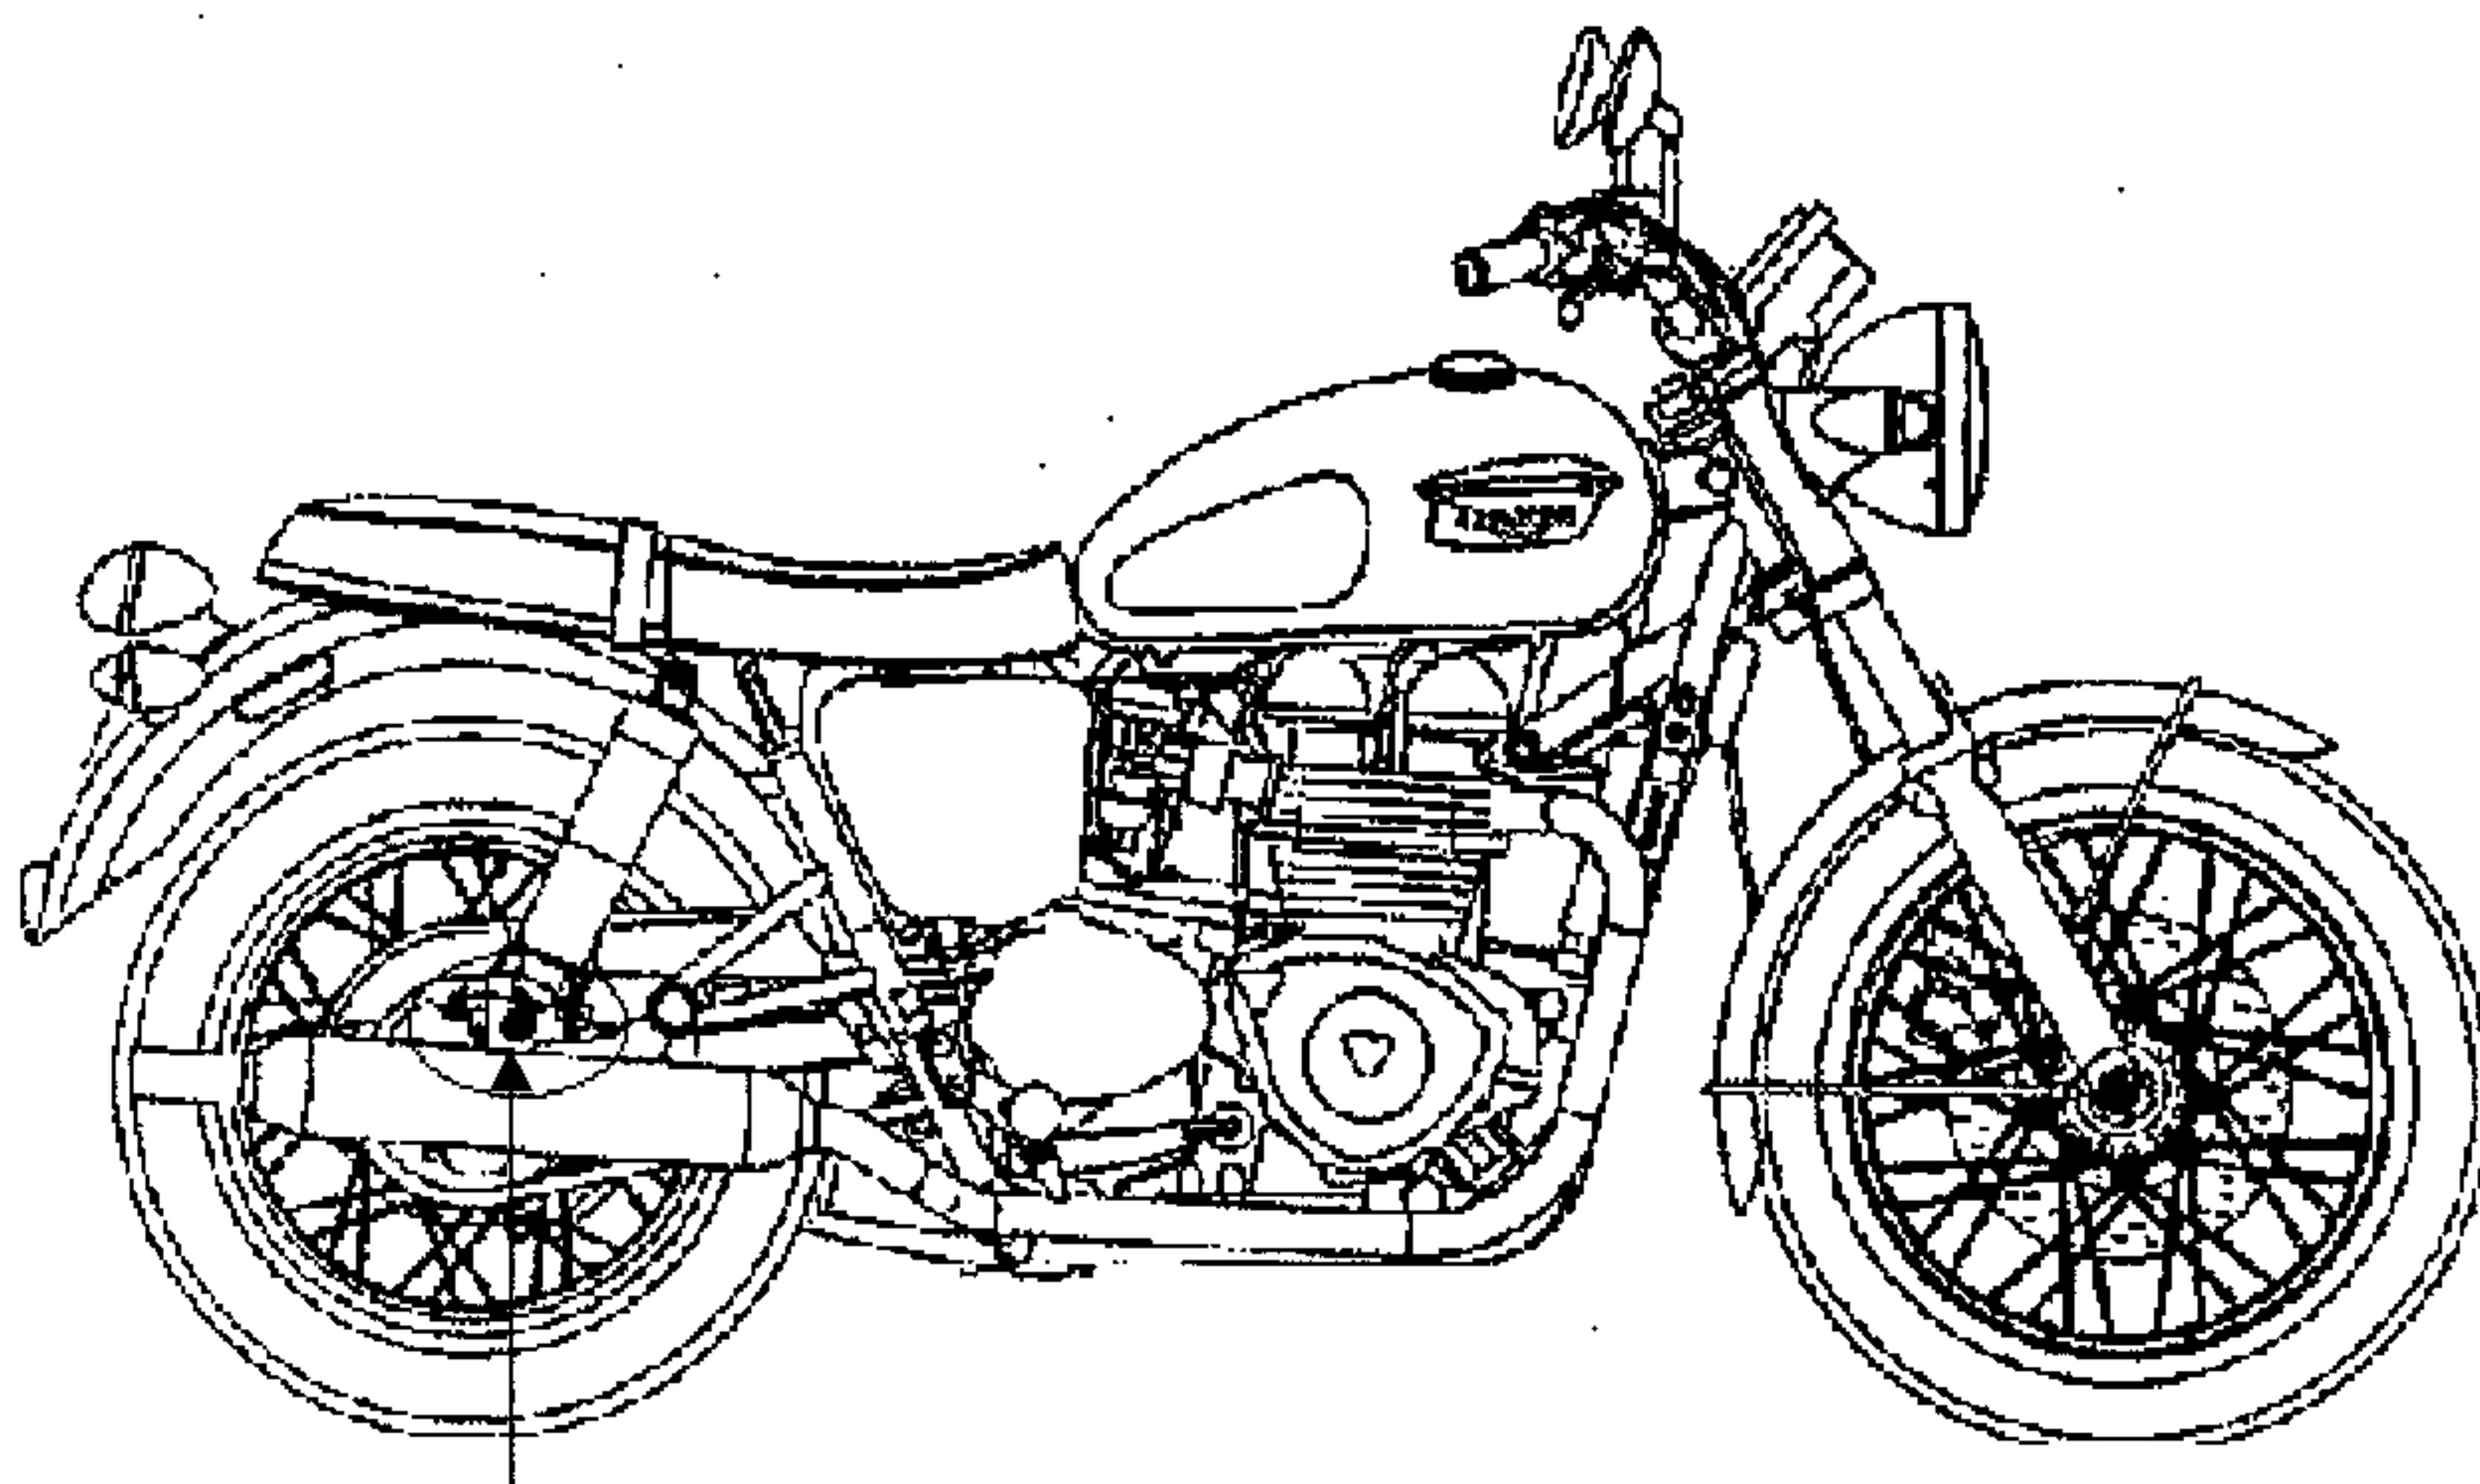
リアサスペンション取り付け部

基準不適合箇所

リアサスペンション本体

溶接不十分箇所

リアサスペンションのショックアブソーバ下側取り付け部分の溶接が不適切なため、走行による振動等により、当該部分が破損し、最悪の場合、走行不能に至るおそれがある。

全車両、リアショックアブソーバー式を良品と交換する。

交換済み車両には、リアサスペンション下部の取り付けボルトの表面に直径 5 mm の白ペイントマークを塗布する。

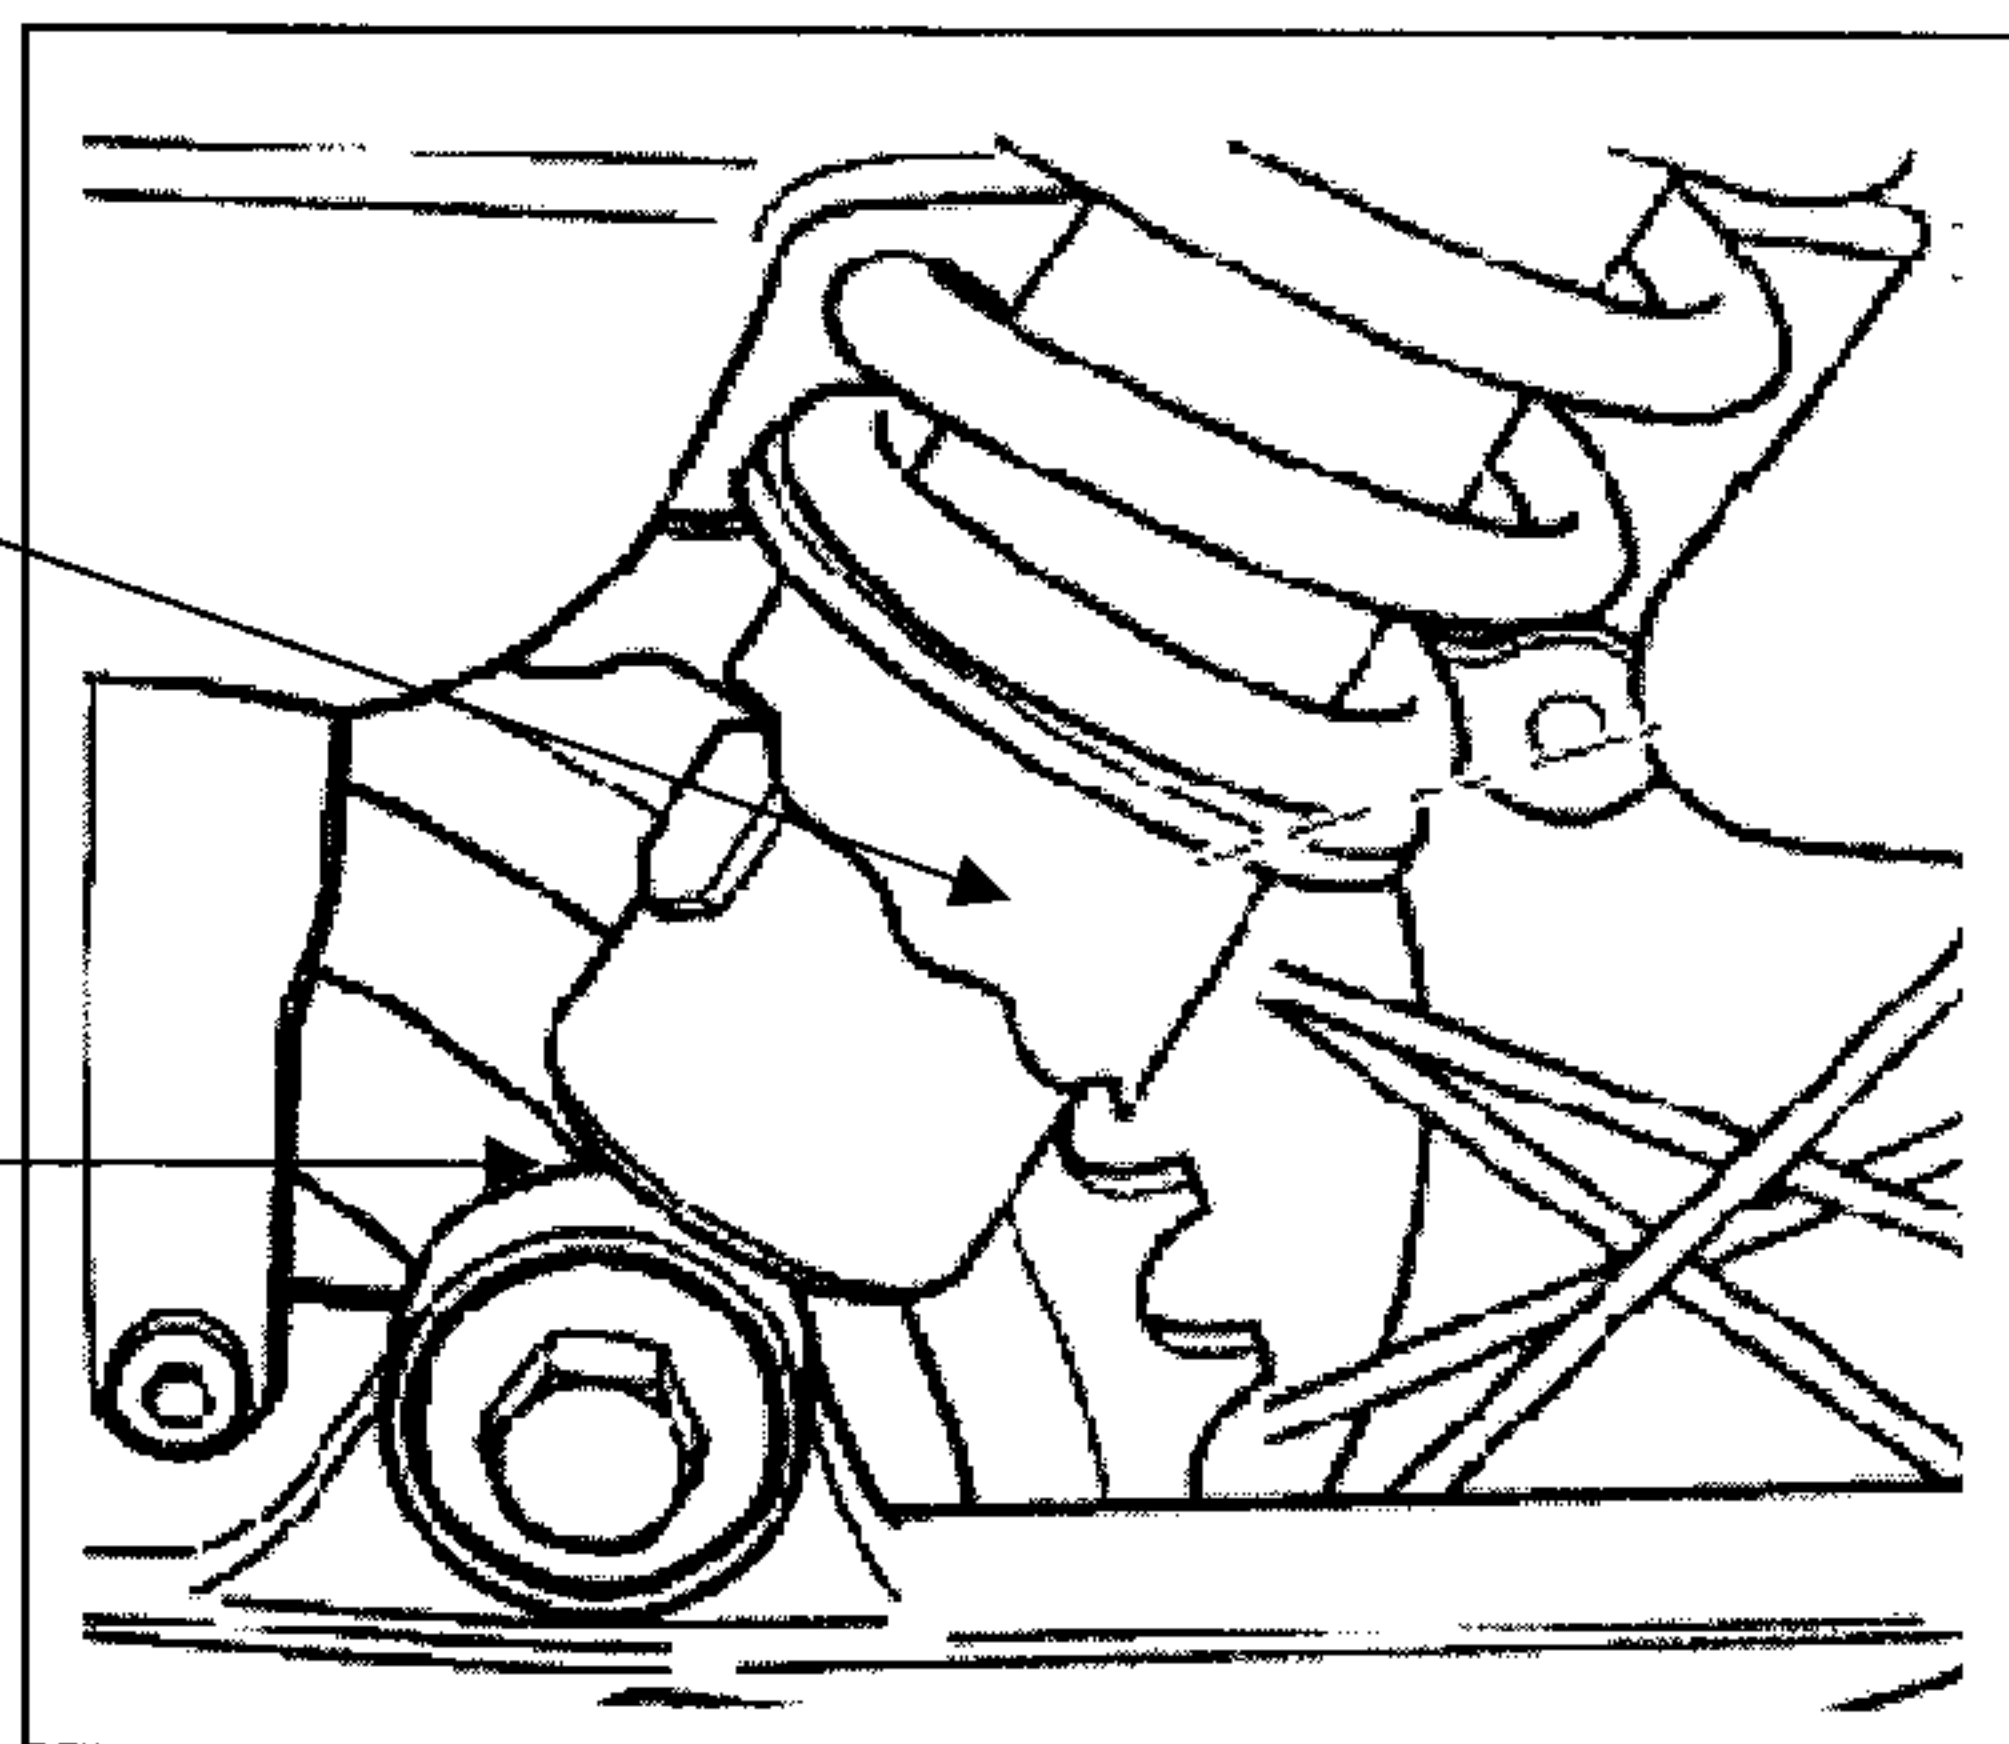
### ●基準不適合発生箇所
