## 改善箇所説明図

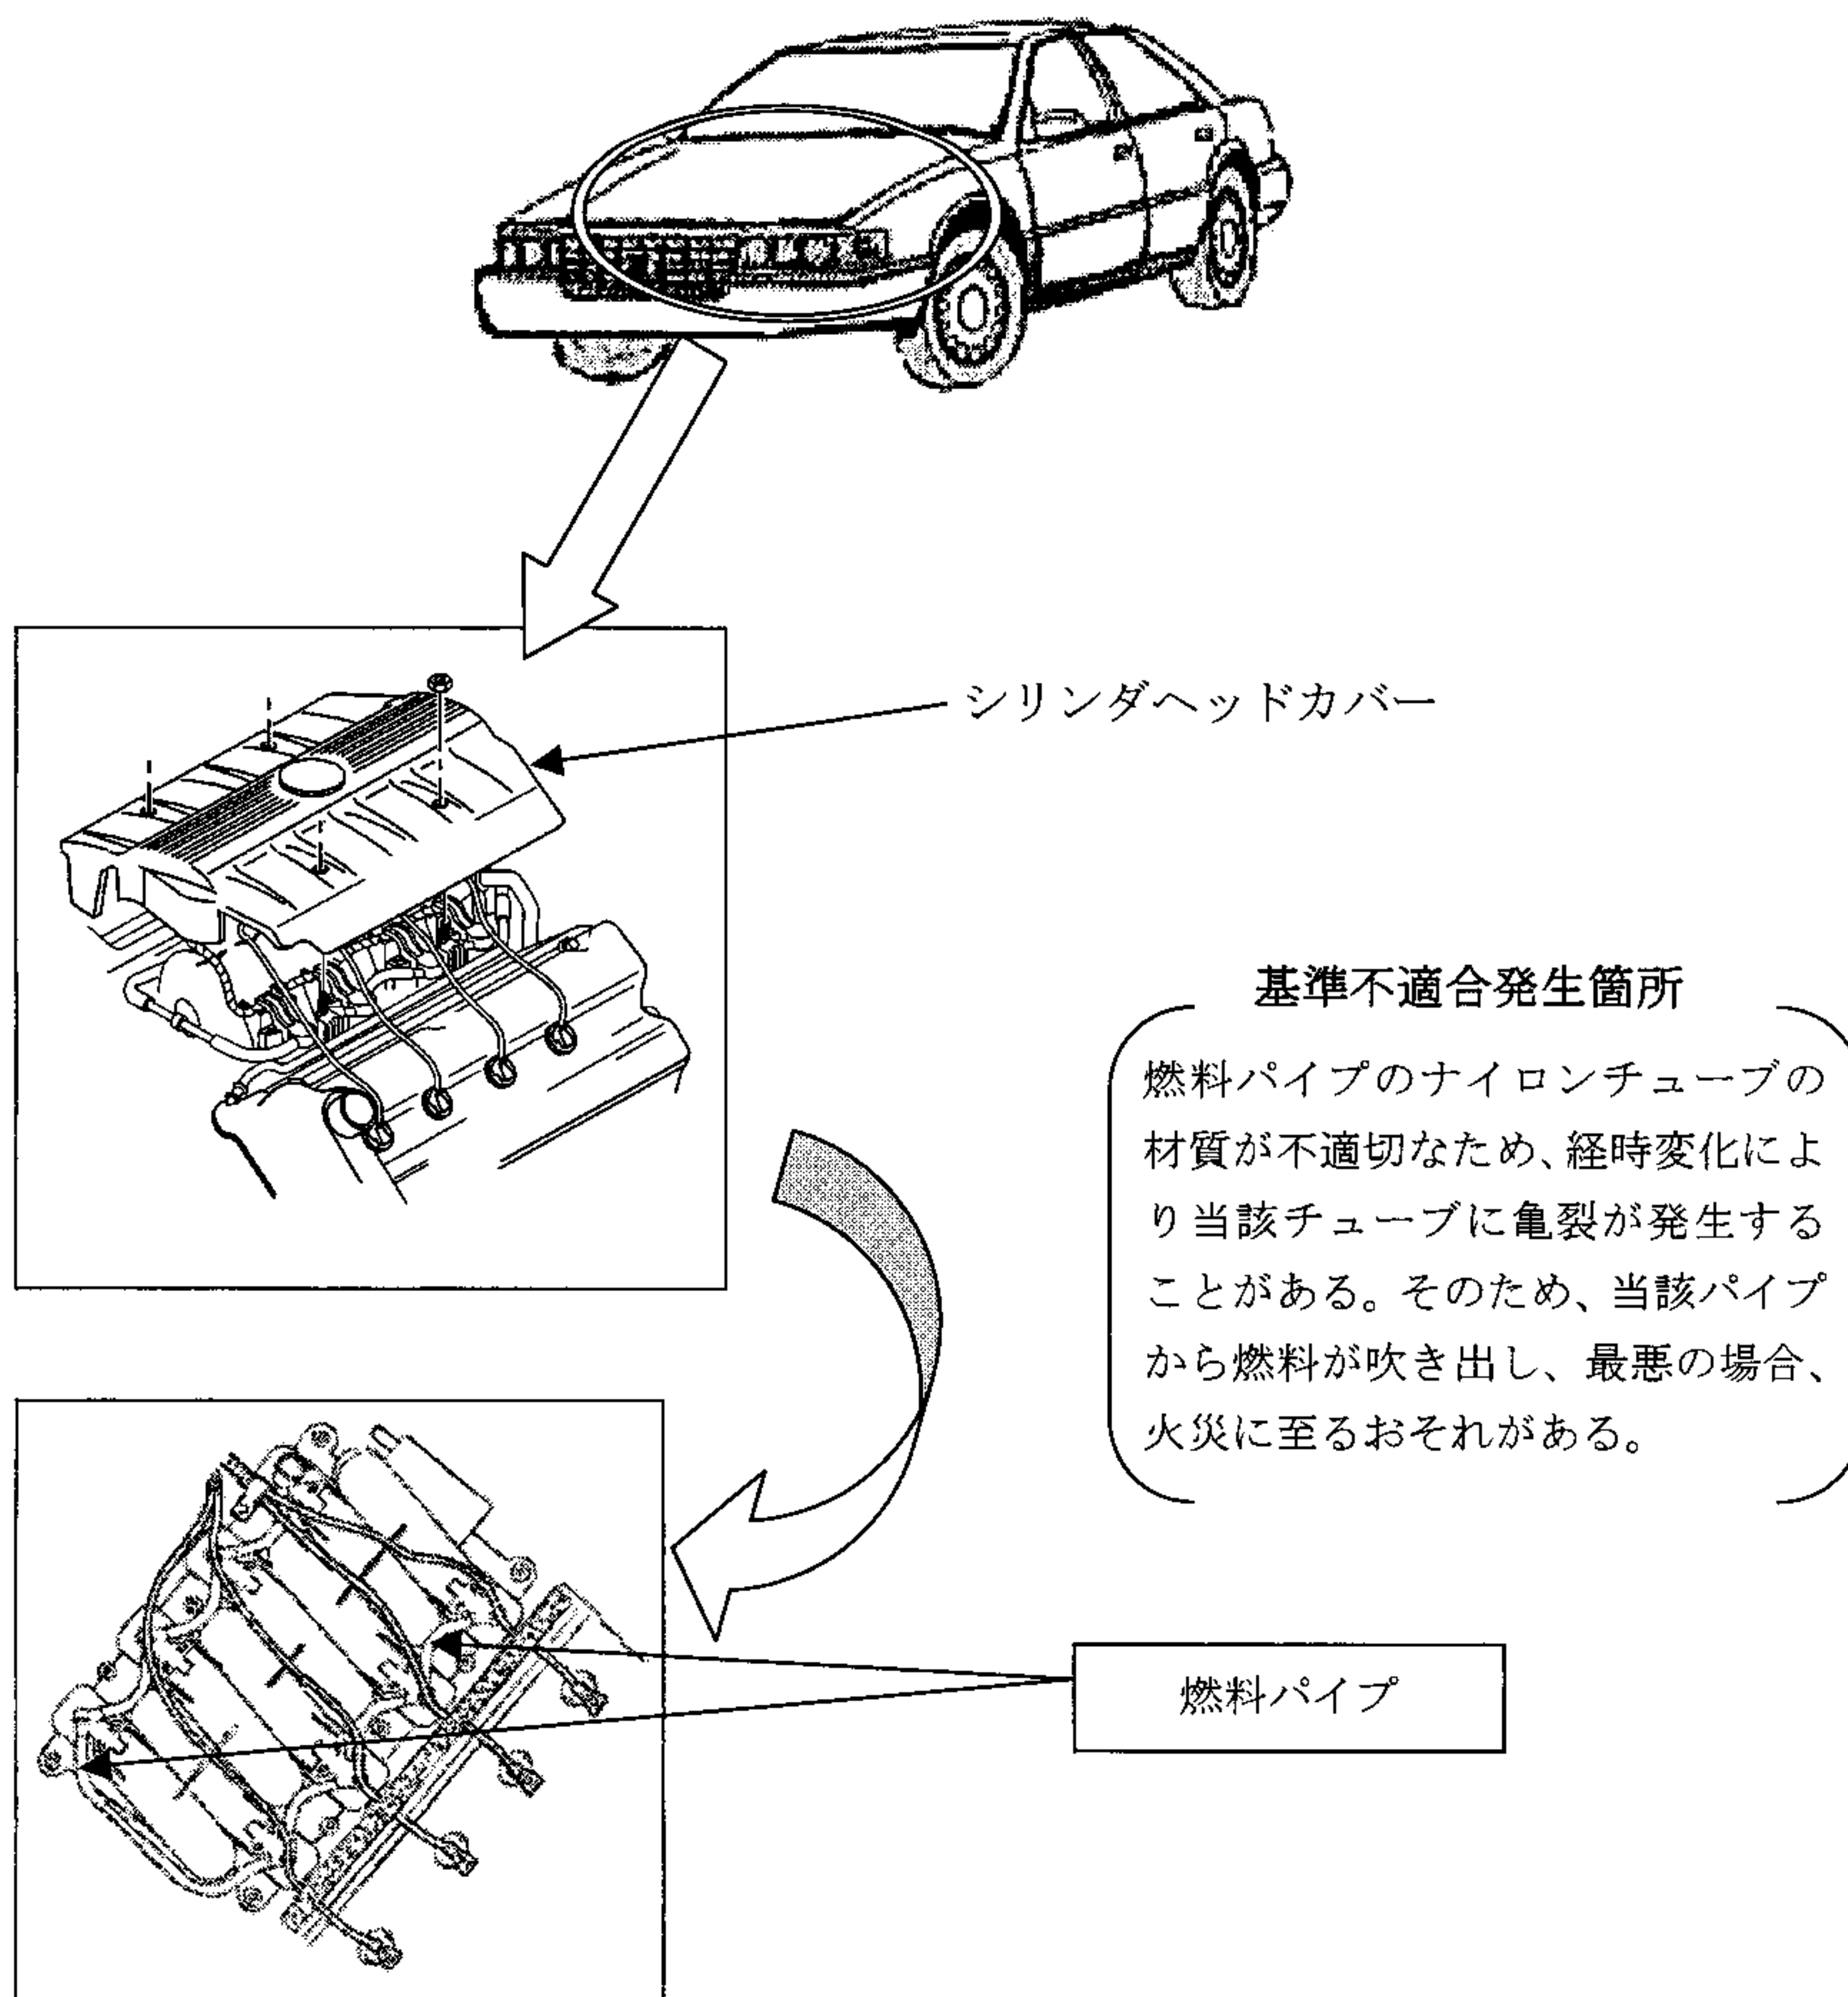
識別方法：左ストラットタワーに黄色ペイントを塗布

内は、交換部品を示す。

全車両、燃料パイプを点検し、対象となるものは対策品と交換する。
