## 改善箇所説明図

### 基準不適合発生箇所

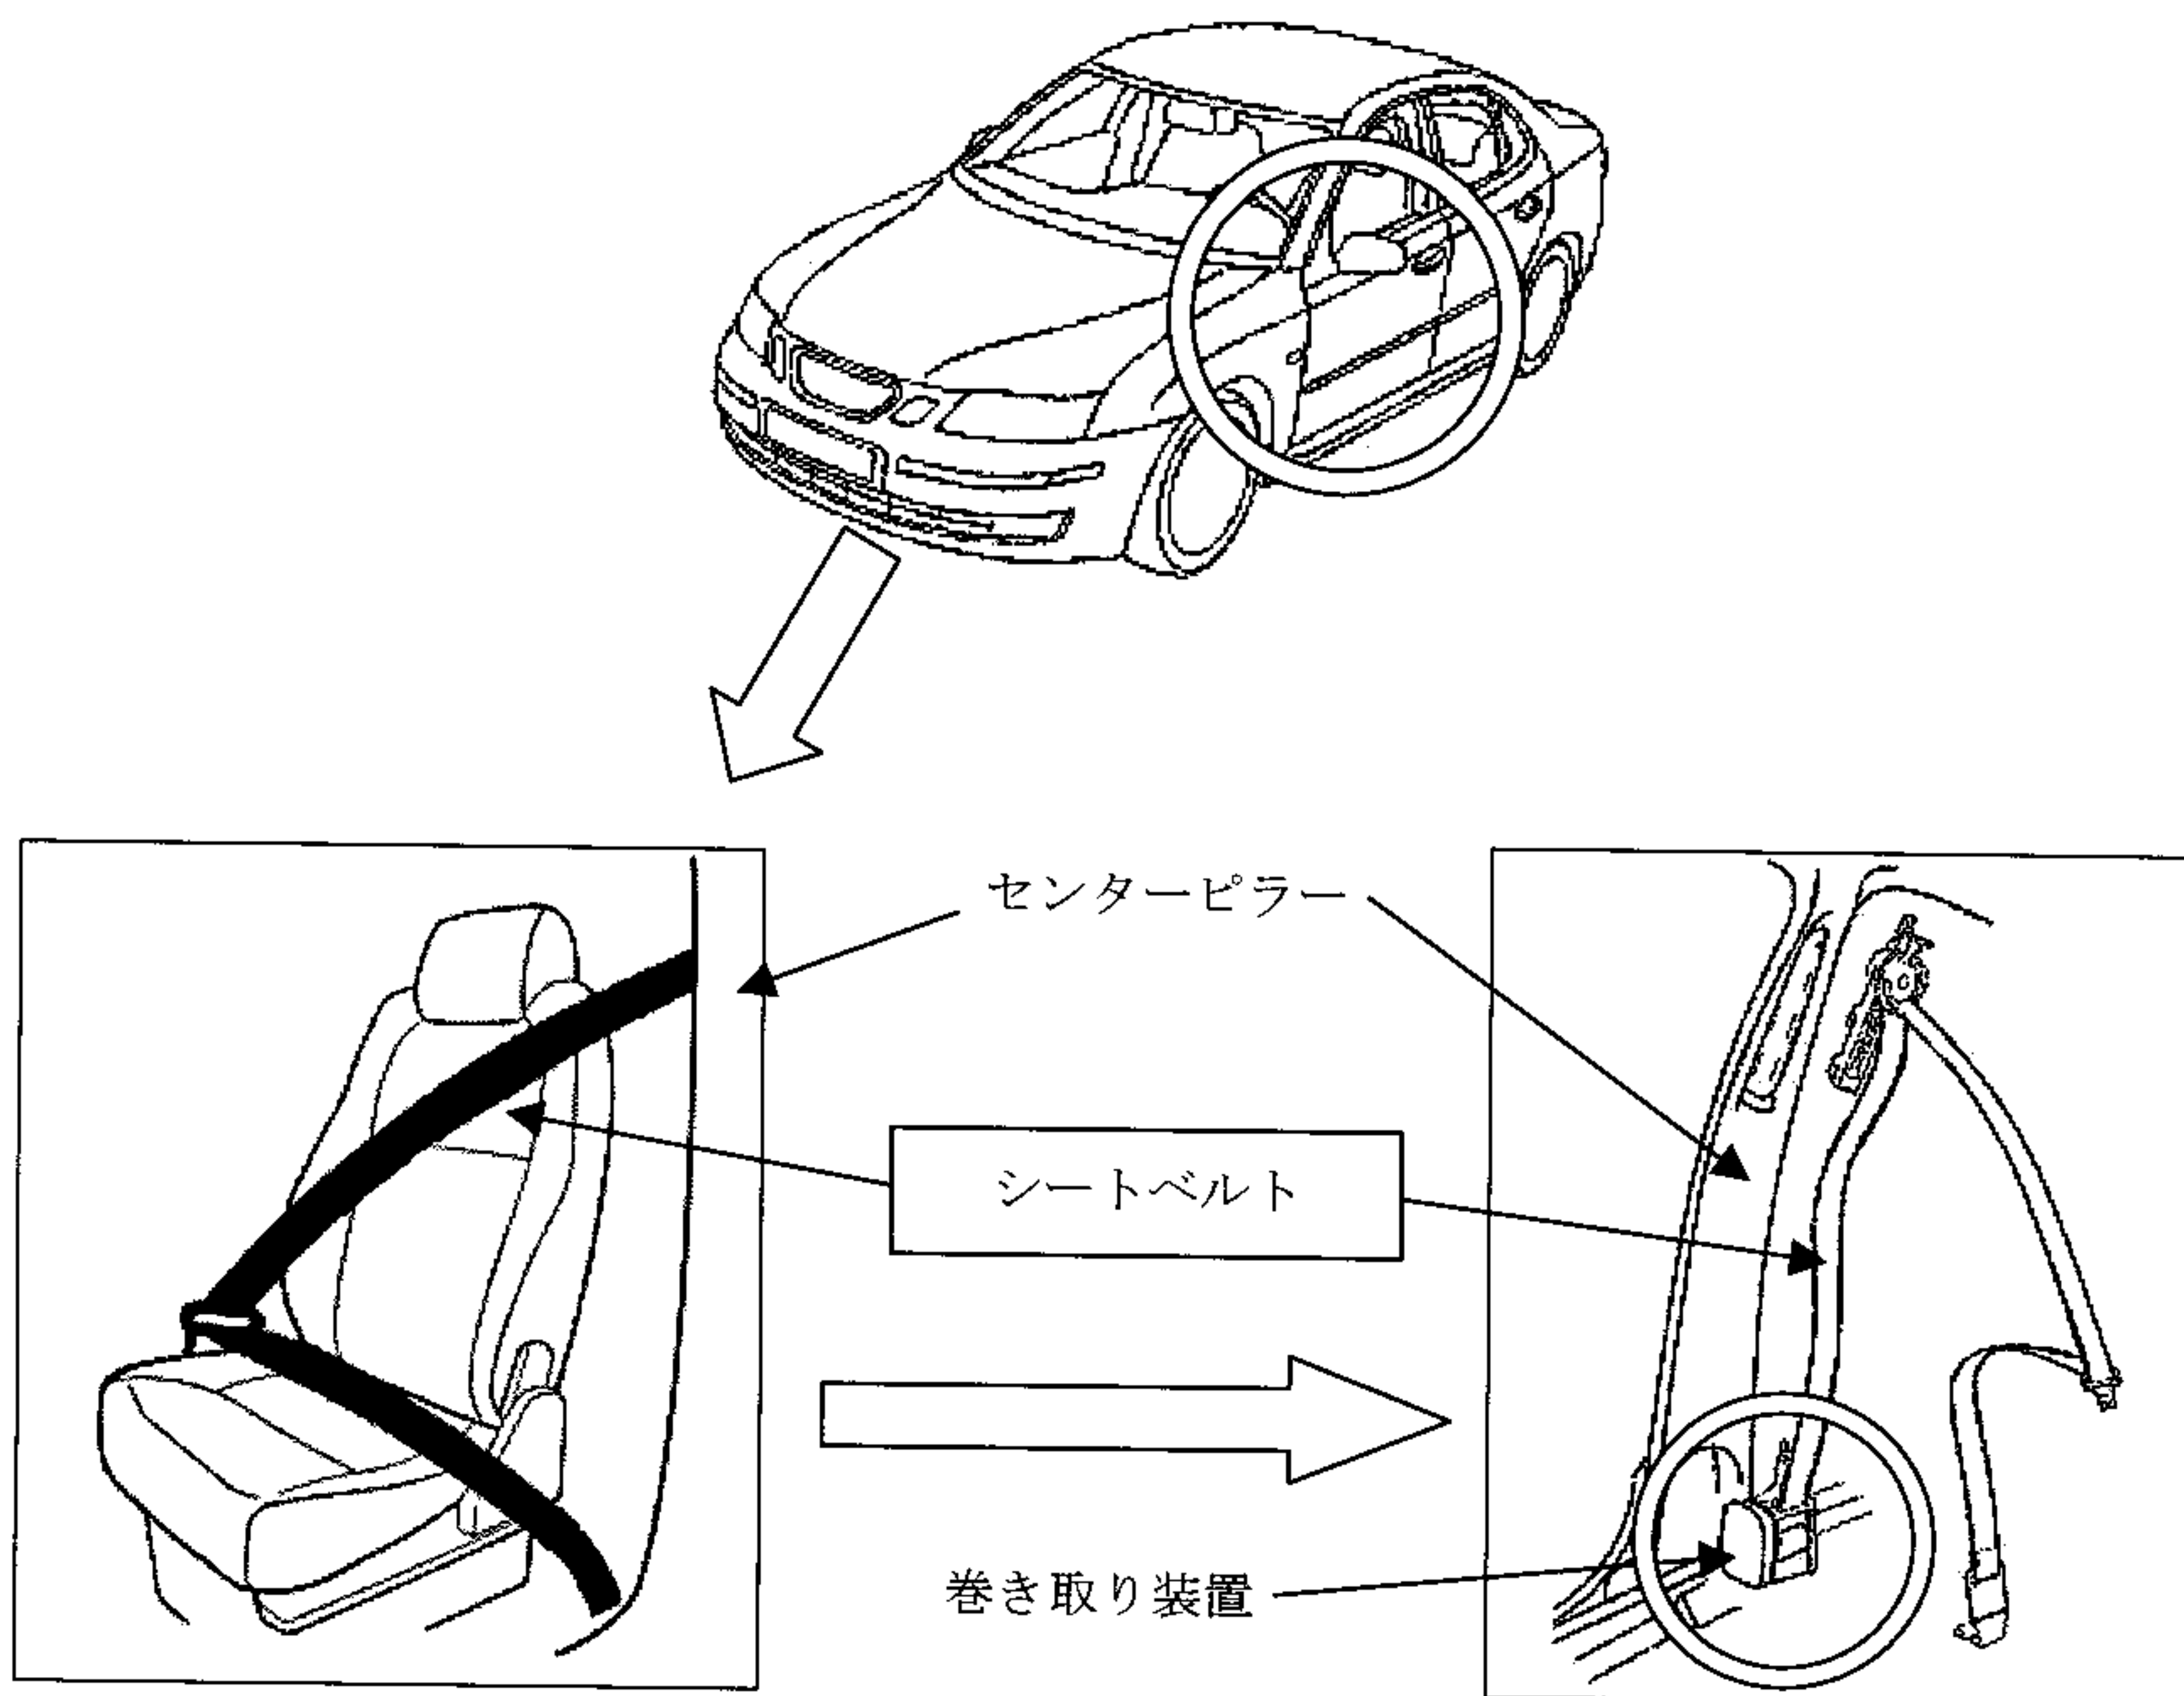
前席シートベルトの巻き取り装置の製造工程において、ベルト巻き取りバネの取付けが不適切なため、シートベルトの巻き取りがされないことがある。そのため、衝突等による衝撃を受けた場合に乗員を保持できないおそれがある。

内は、交換部品を示す。

全車両、シートベルトを対策品と交換する。

識別方法：運転席ドアストライカ下部に黄色ペイントを塗布。
