## 改善箇所説明

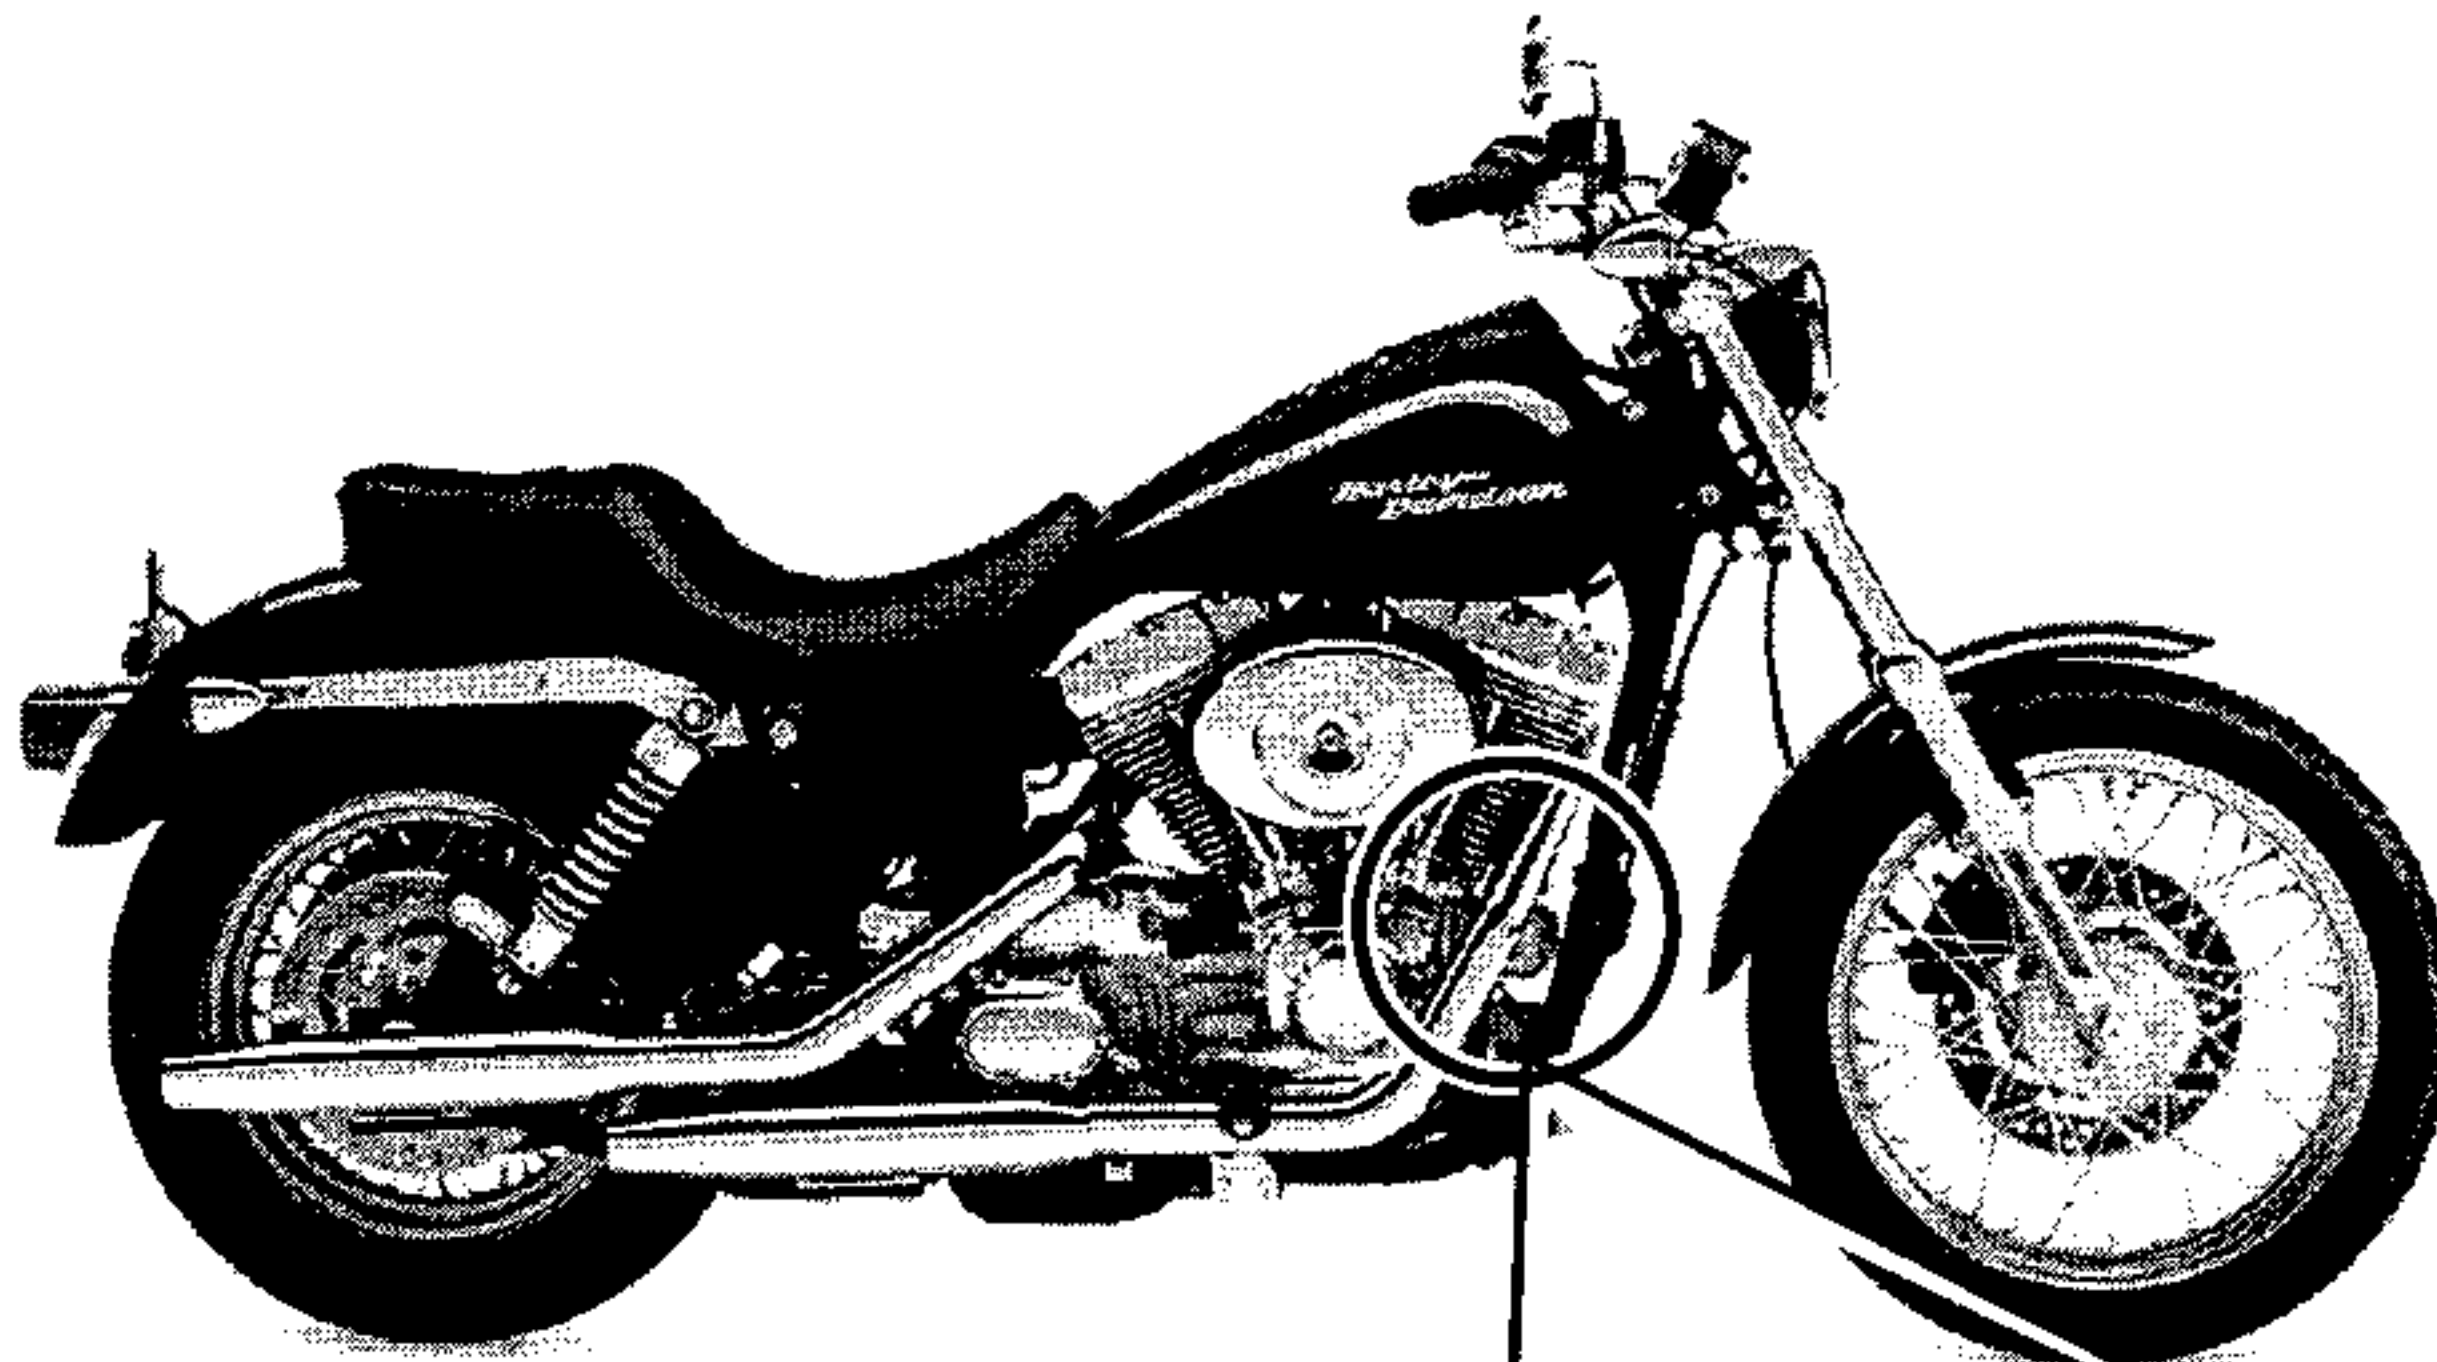
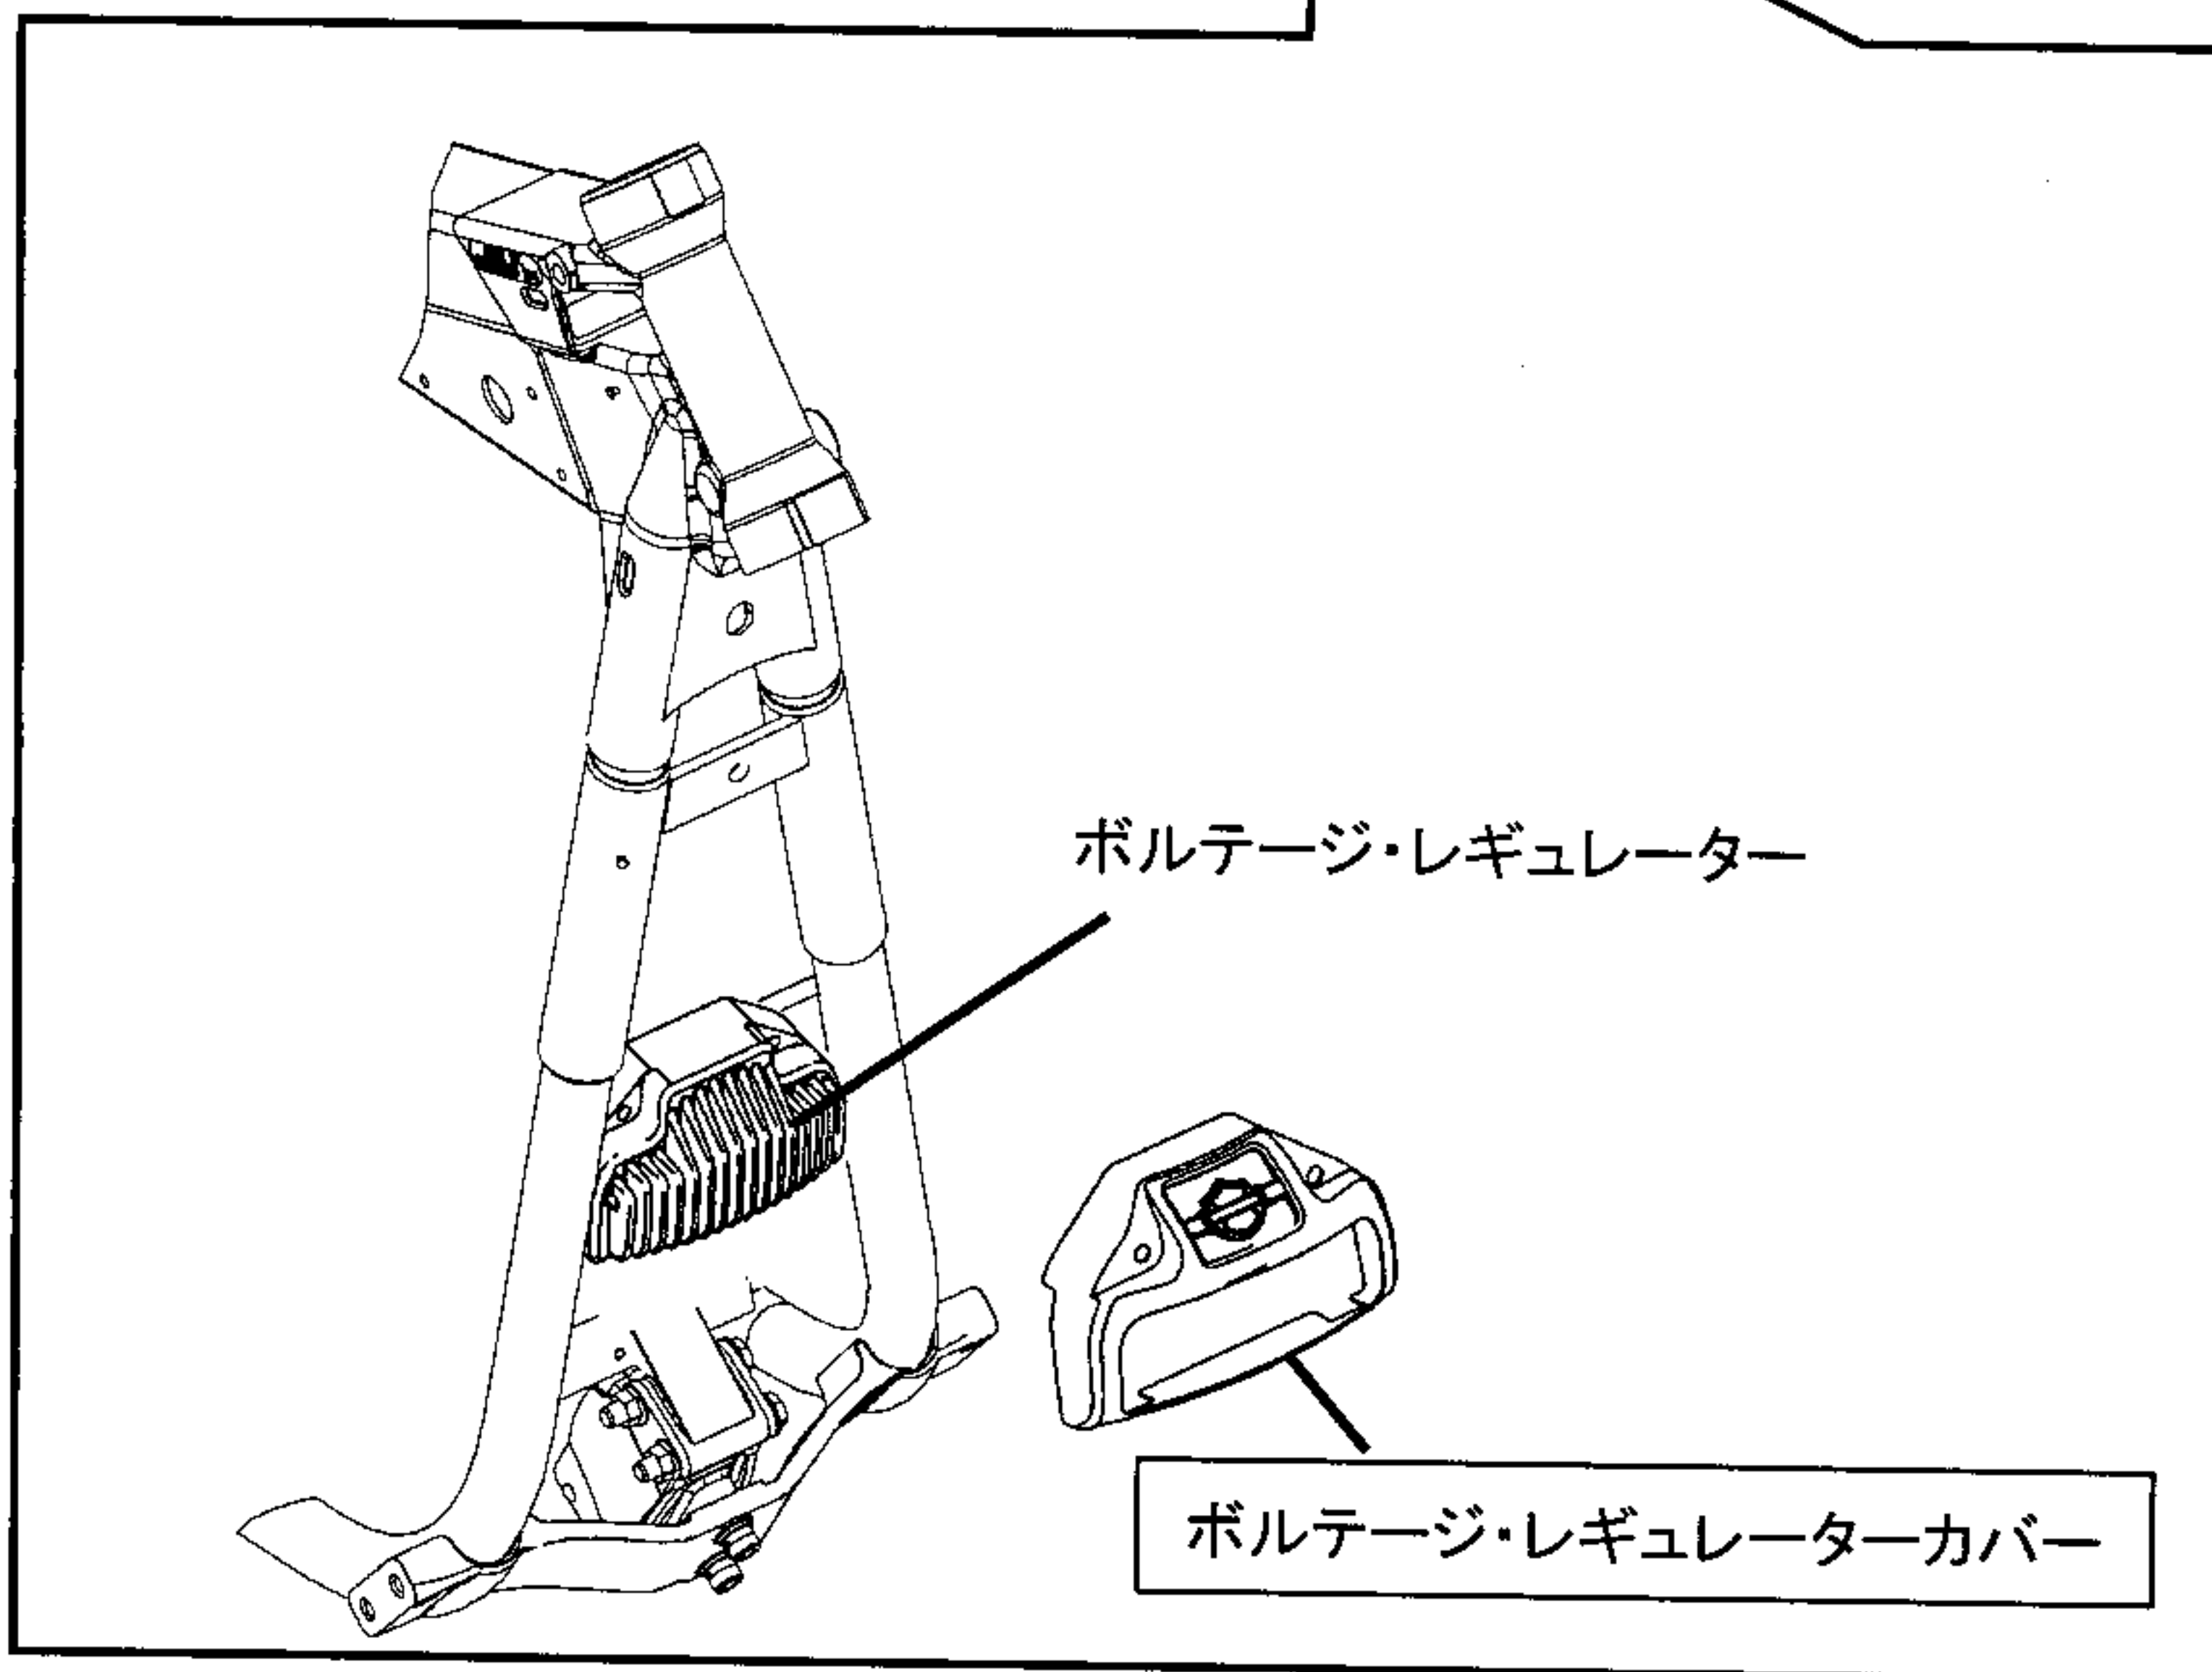
注:   は、取り外す部品を示す。

ボルテージ・レギュレーターにオプションのアクセサリ・カバーを取り付けた場合に、当該カバーとフロントフェンダー（泥よけ）の隙間が少ないため、フロントサスペンションが最も縮むような特定の条件下で使用すると、当該カバーにフロントフェンダーが接触することがある。このため、当該カバーにフェンダーが噛み込むことがあり、最悪の場合、操縦不能になるおそれがある。

対象車両に取り付けられているボルテージ・レギュレーターカバーを取り外す。

ボルテージ・レギュレーターカバーが取り外されている。
