## 対策箇所説明図

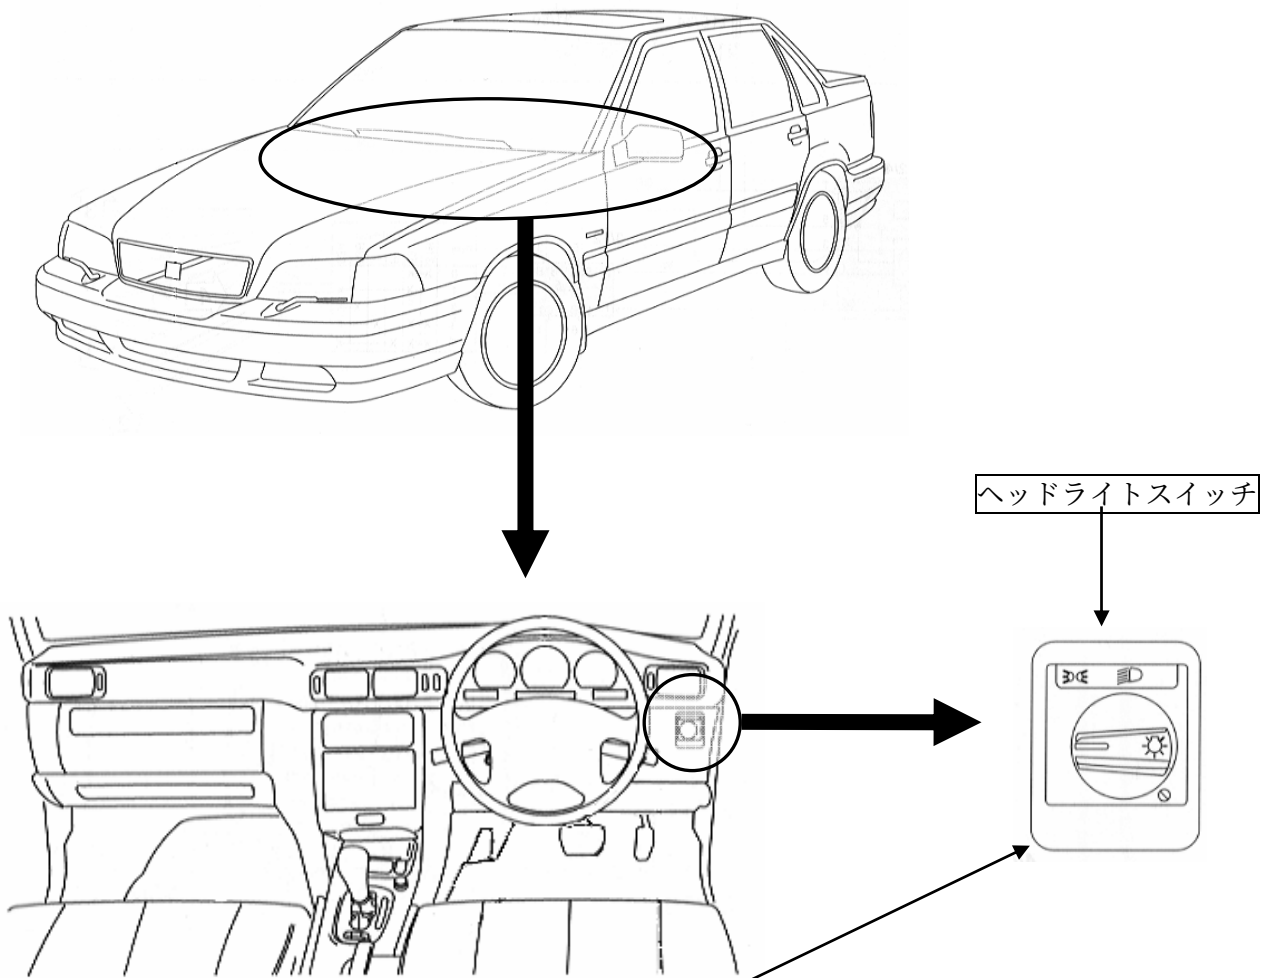
### 基準不適合発生箇所

灯火装置の前照灯スイッチの外枠に製造不良のものがあり、そのままの状態で使用を続けると、当該前照灯スイッチの外枠が破損し、最悪の場合、前照灯等が点灯しなくなる恐れがある。

注：  内は交換部品を示す

全車両、前照灯スイッチの部品番号及び外枠を点検し、対象のスイッチ及び外枠に不具合のあるものは、良品と交換する。全車両、当該前照灯スイッチを良品と交換する。

左ドアヒンジ取り付け部（A ピラー）付近に黄ペイントを塗布する。
