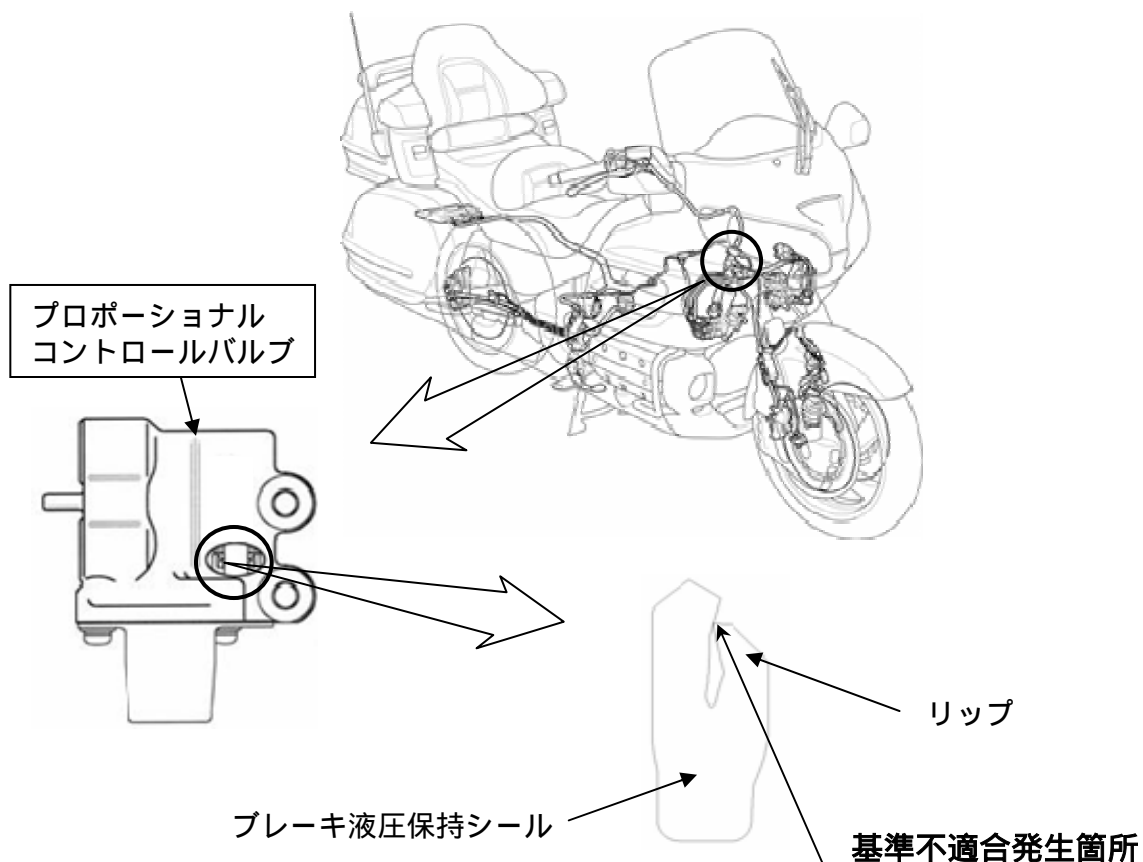
前後輪のブレーキが連動して作動する機能が付いた二輪車において、前後制動力配分をコントロールするプロポーションナルコントロールバルブ(PCV)内のブレーキ液圧保持シールのリップ加工寸法が不適切なため、リップの先端が潰れて液圧保持のシール機能が低下するものがある。そのため、ブレーキ液が漏れて後輪ブレーキが効かなくなるおそれがある。

注:  は交換部品を示す。

全車両、PCVの液圧保持状態を点検し、液圧が保持できないものはPCVを良品と交換する。

識別: 車台番号打刻位置付近に青色マーキングを行う。
