## 改善箇所説明図

### 基準不適合発生箇所

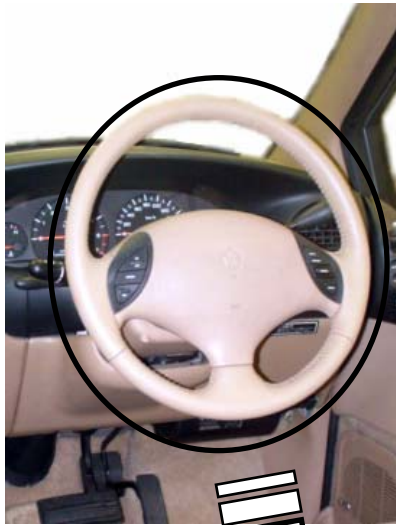
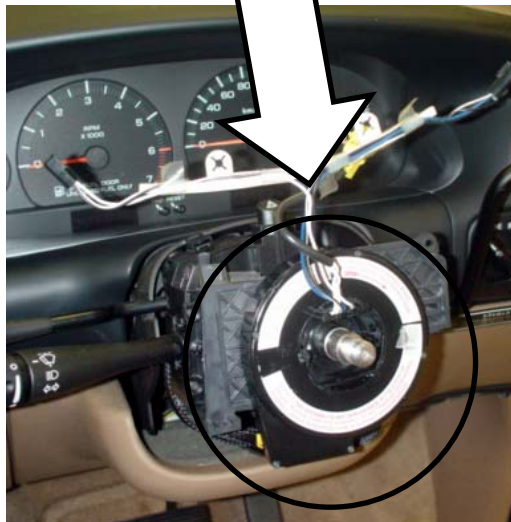
オート・スピード・コントロール  
用配線(設定、オン/オフ)

オート・スピード・コントロー  
ル用配線(加速、中止、減

ホーン・スイッチ用配線

エアバッグ・  
モジュール・  
コネクタ

クロック・スプリング

リボン状の  
電気配線

内部構造

ステアリング・コラムに装着しているクロック・スプリング(運転席エアバッグ、ホーン、オート・スピード・コントロール機能を作動させるためのリボン状電気配線)の組み付けに不適切なものがあるため、ステアリングの操作によりクロック・スプリングの配線に損傷が生じて断線することがある。そのため、最悪の場合、ホーン・スイッチを操作してもホーンが鳴らない、また、エアバッグ警告灯が点灯し、運転席エアバッグが作動する条件下で衝撃を受けても、運転席エアバッグが展開しないおそれがある。

全車両、走行距離を確認し、以下のとおり措置する。

- ① 判定基準以上の走行距離のものはクロック・スプリングを点検し、クロック・スプリングが損傷しているものは良品と交換する。
- ② 判定基準未満の走行距離のものは、クロック・スプリングを良品と交換する。

識別 : ステアリング・ホイール裏のエアバッグモジュール取付けボルト頭部に黄色ペイントを塗布する。
