## 改善箇所説明図

### 不具合発生箇所

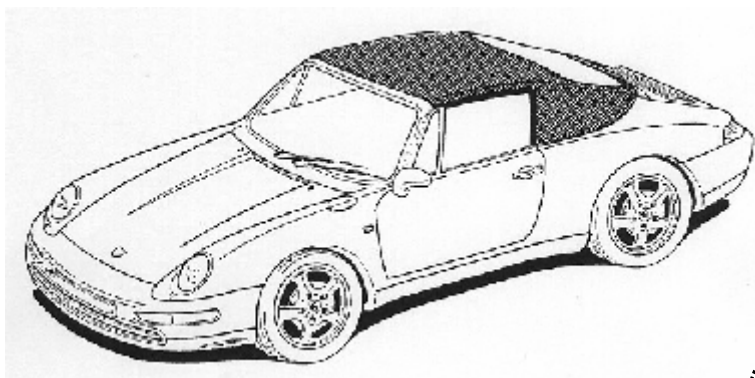
幌型形状（コンバーチブル）の車両において、コンバーチブルトップロック用モータ内のドライブギアの強度が不足している為、開閉を繰り返すと当該ギアに亀裂が入るものがある。そのため、コンバーチブルトップを閉じた際に、ロック機構が確実にロックされず、走行中、突然開くことがあり、最悪の場合、コンバーチブルトップが脱落し、他の交通の安全を妨げるおそれがある。

全車両コンバーチブルトップ用ロック機構モータを同モータ内のギアの強度を上げた対策品に交換する。

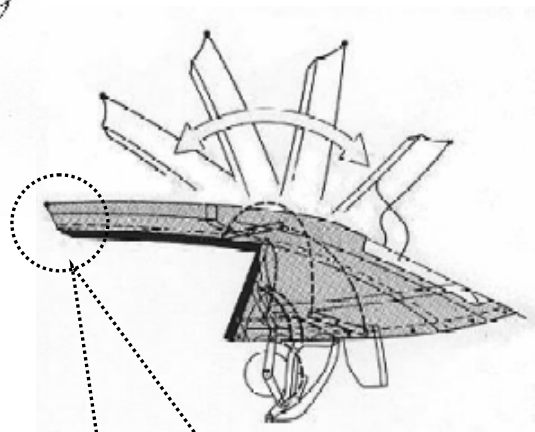
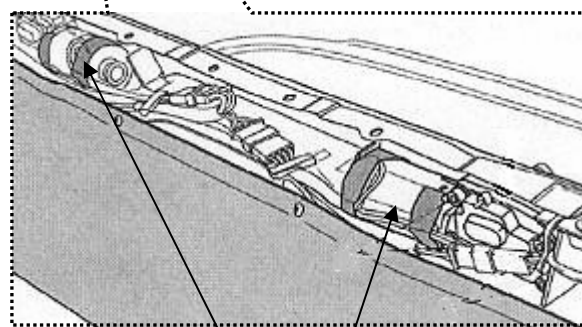
コンバーチブルトップロック用モータ

注：□は改善部品を示す。

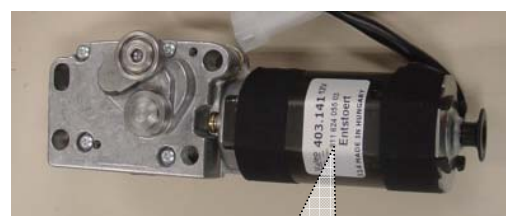
部品番号表示部

識別：当該モータが、部品番号 911 624 055 03（左側用）及び 911 624 056 03（右側用）に交換されていれば対策品である。
