## 改善箇所説明

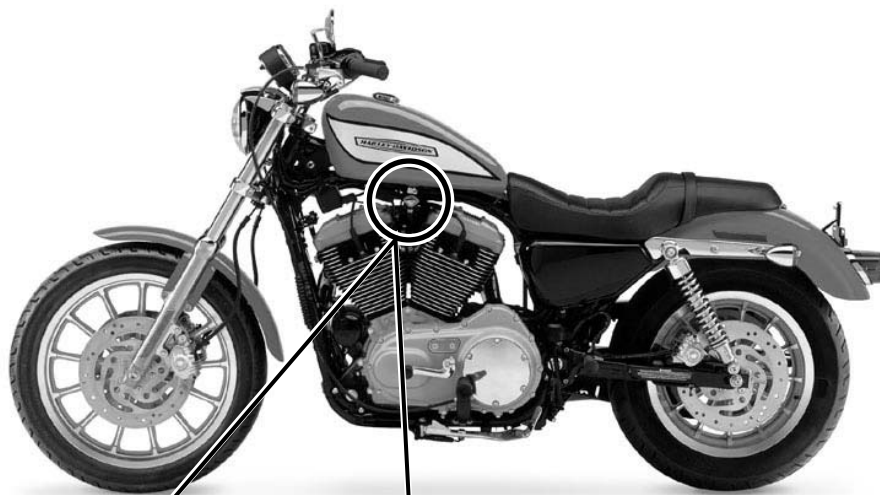
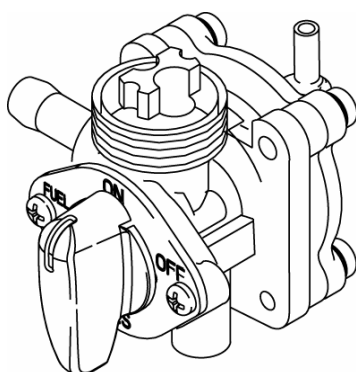
燃料供給バルブ

キャブレター仕様の車両に取り付けられている燃料供給バルブにおいて、誤った燃料経路の部品を組み付けたため、燃料コックの位置表示と当該バルブの機能とが反対になっているものがある。そのため、当該コックがONの位置で全ての燃料が供給されてしまい、予備燃料が確保されず、走行中に燃料切れとなり、走行不能になるおそれがある。

全車両の燃料供給バルブを点検し、誤った部品を組み付けたバルブについては、良品と交換する。

燃料供給バルブにマーキングを付ける。
