## 改善箇所説明図

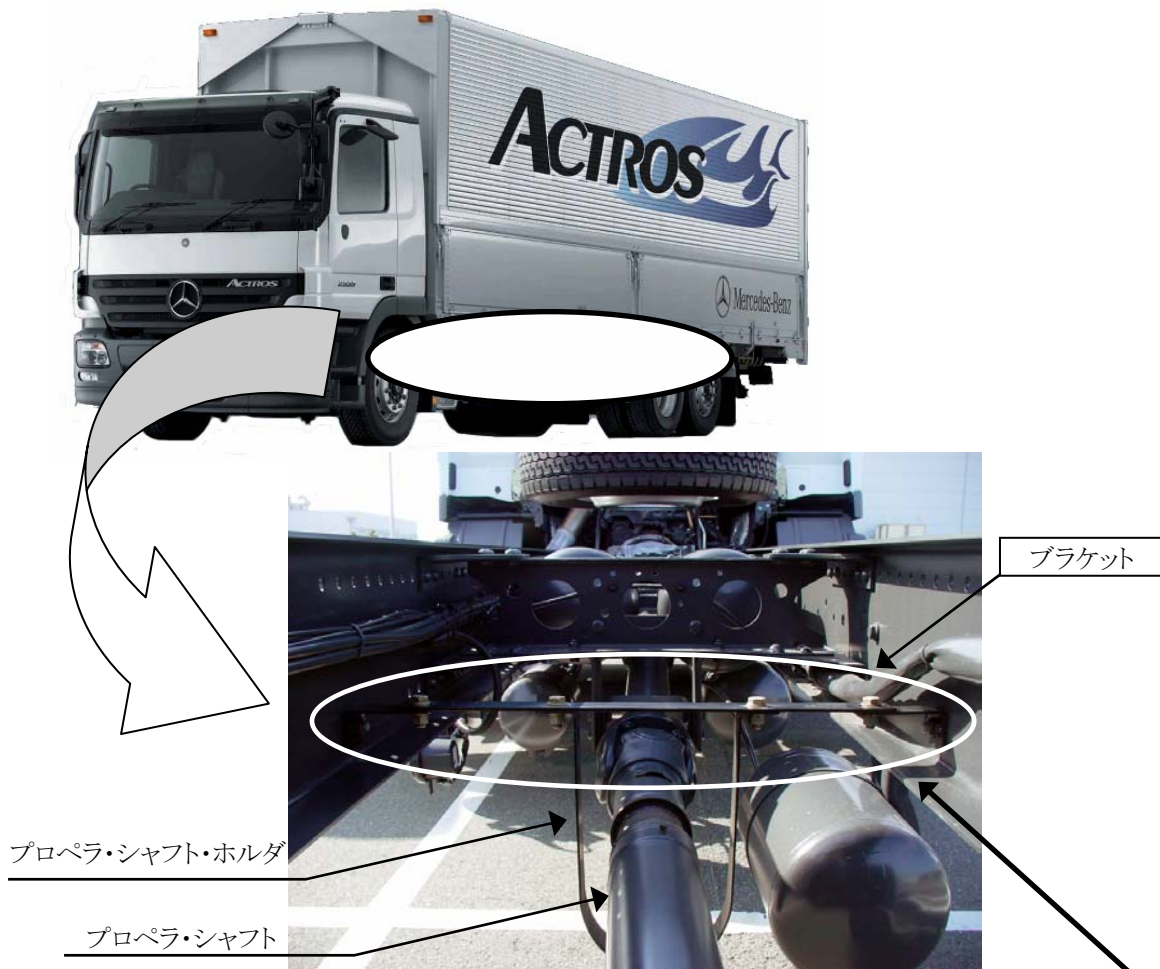
### 不具合発生箇所

改善前

一体型ブラケット

改善後

分割型ブラケット

プロペラ・シャフトの脱落を防止するプロペラ・シャフト・ホルダを車体に取り付けているブラケットの強度が不足しているため、当該ブラケットに亀裂が生じるものがある。そのまま使用を続けると、亀裂が進行し、最悪の場合、プロペラ・シャフト・ホルダが脱落して他の交通の安全を妨げるおそれがある。

全車両、プロペラ・シャフト・ホルダ・ブラケットを対策品と交換する。

識別： フロント牽引用カップリングピンに黄色ペイントを塗布する。
