## 改善箇所説明図

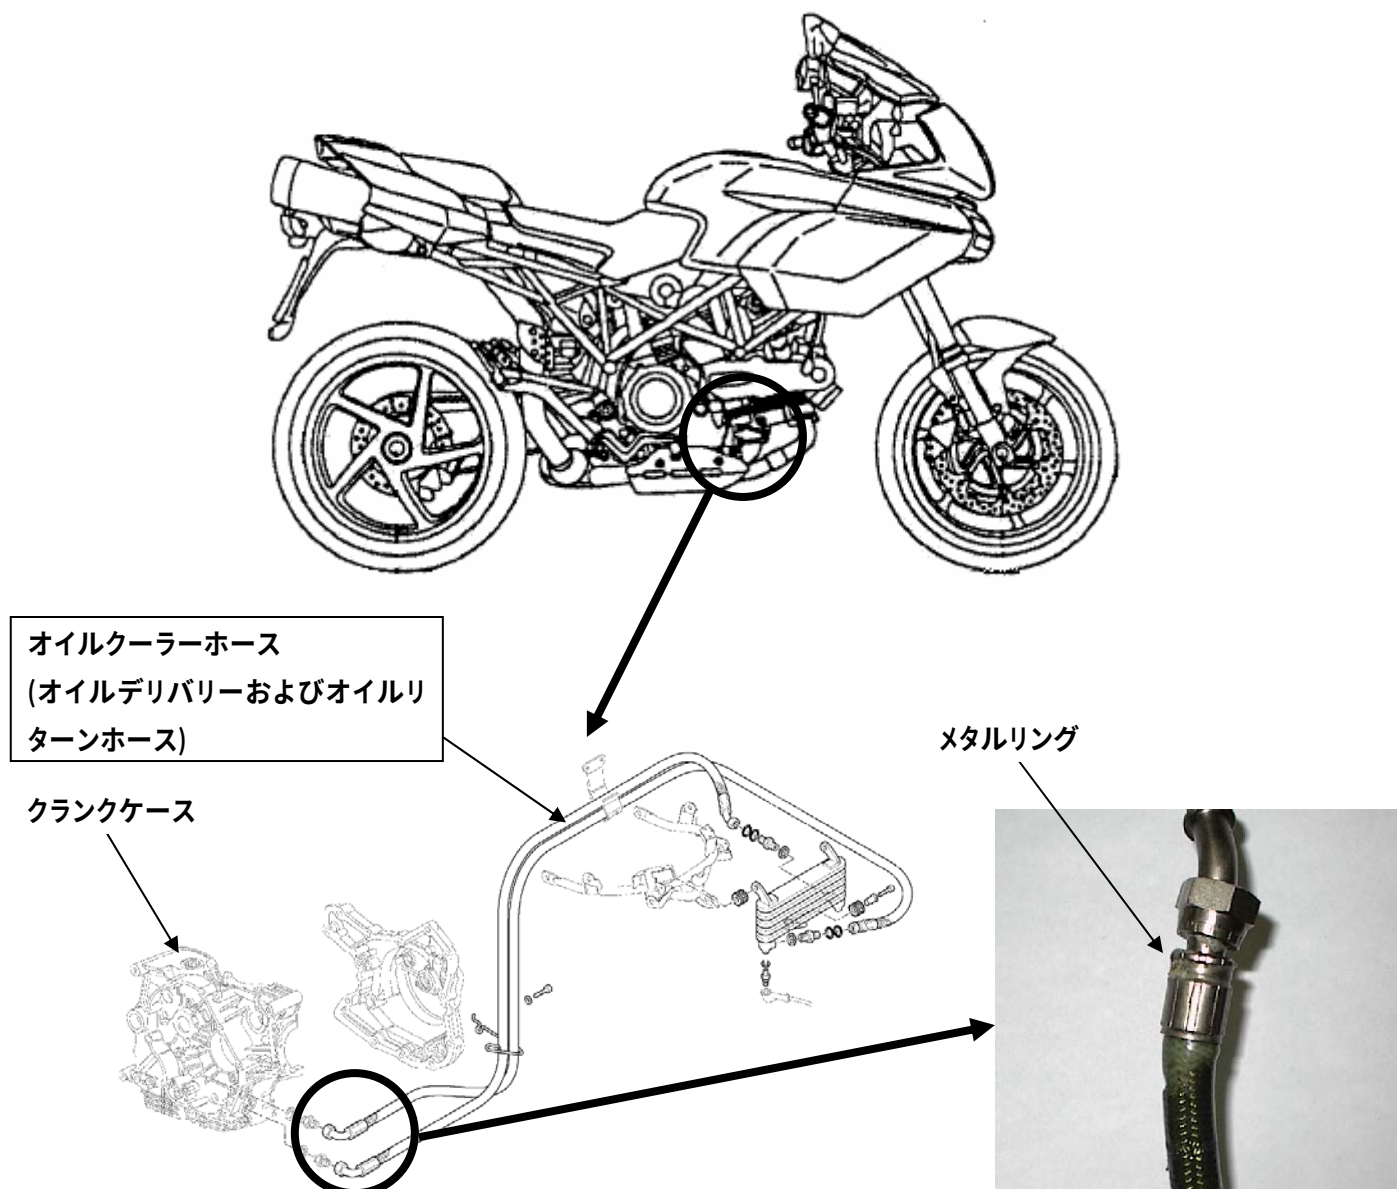
注: ☐ は改善箇所を示す

オイルクーラーホース(デリバリー及びリターンホース)において、クランクケース側ニップルとクーラーホースの接続部の金属接ぎ手の加工が不適切なため、当該接ぎ手部からエンジンオイルが漏れるものがある。そのため、エンジンオイルが飛散してリヤタイヤに付着し、最悪の場合、車両が転倒するおそれがある。

全車両、対策品と交換する。
