## 改善箇所説明図

### 基準不適合箇所

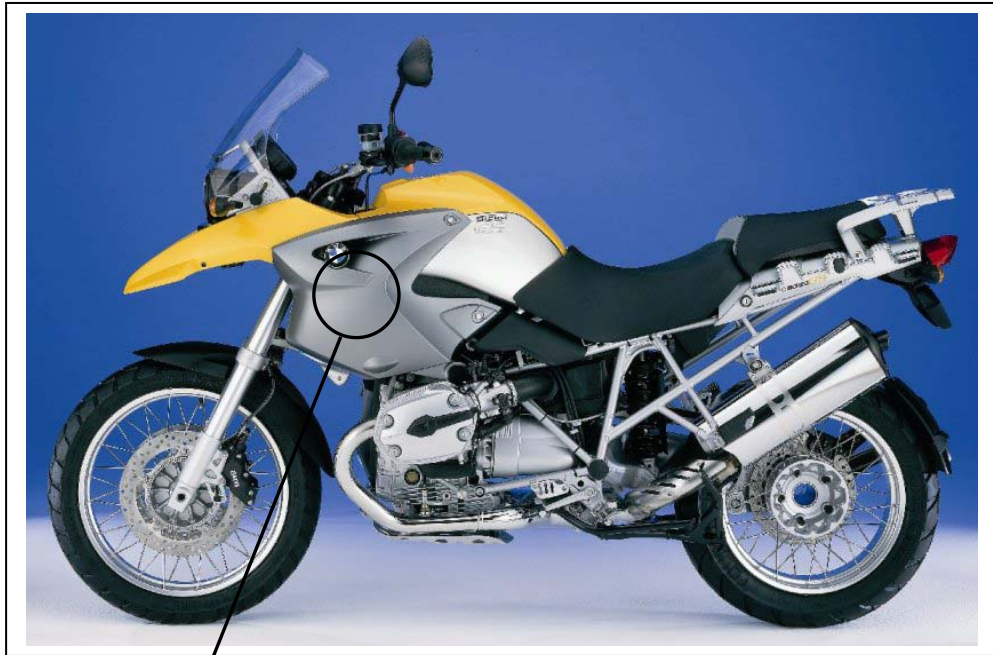
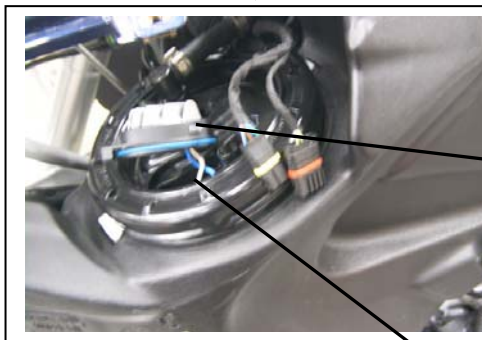
燃料ポンプ電子制御ユニット

燃料ポンプ電子制御ユニットの防水機能が不適切なため、当該電子制御ユニットと燃料ポンプに接続している端子部に水が浸入し、錆が発生することがある。そのため、当該接続端子が腐食し、燃料ポンプが作動不良となり、最悪の場合、エンジンが停止して再始動できなくなるおそれがある。

全車両、燃料ポンプ電子制御ユニットのOリング(青)を対策品(青緑)に交換するとともに、電子制御ユニットと燃料ポンプの接続端子を点検し、端子が腐食している場合は、電子制御ユニットと燃料ポンプを交換する。

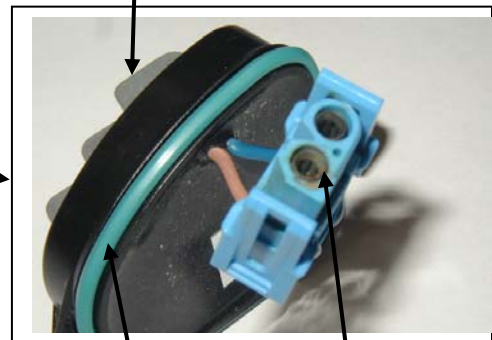
Oリング(青)

接続端子

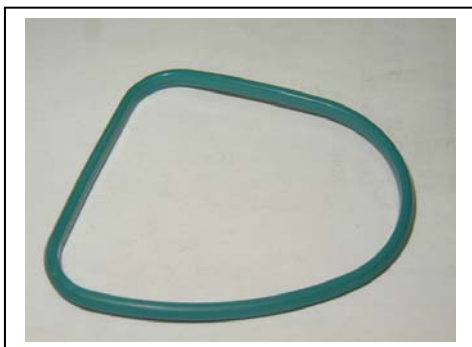
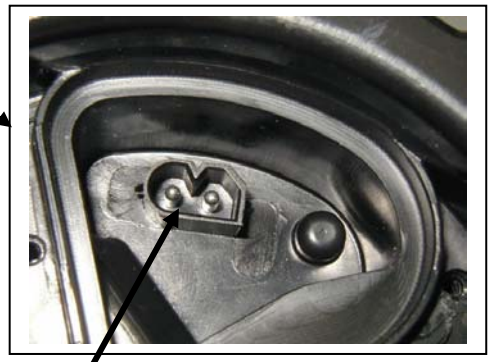
成型シール(青緑)

燃料ポンプ端子

燃料ポンプ端子のシールの形状
