## 改善箇所説明図

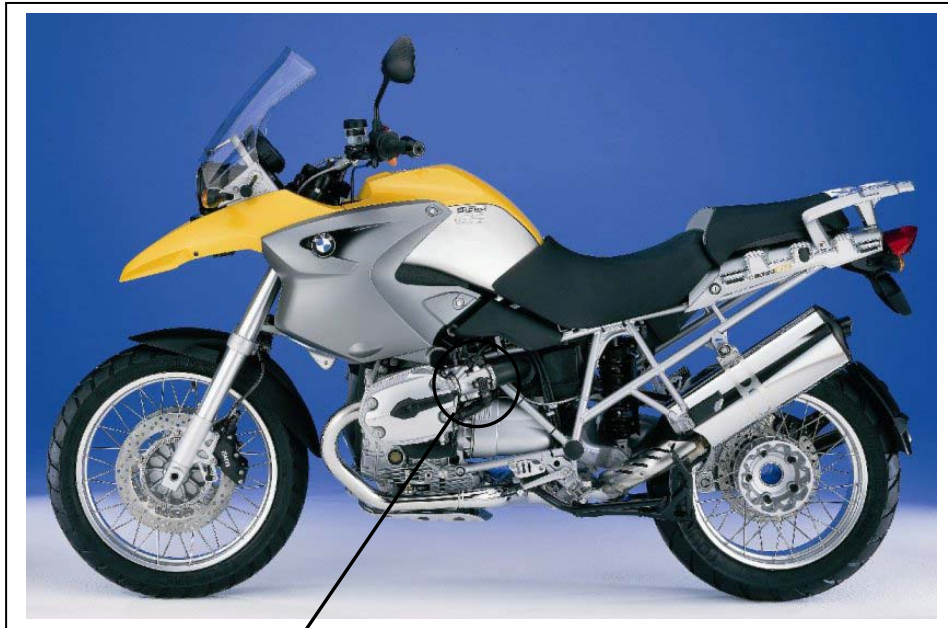
改善前

カバー

スロットルプーリーハウジングの構造が不適切なため、当該ハウジング内のプーリーとクラックケースの間に石または木片などの異物が挟まり、スロットルが開かれたままの状態となり、最悪の場合エンジンの回転が下がらなくなるおそれがある。

全車両、スロットルプーリーハウジングにカバーを装着する。

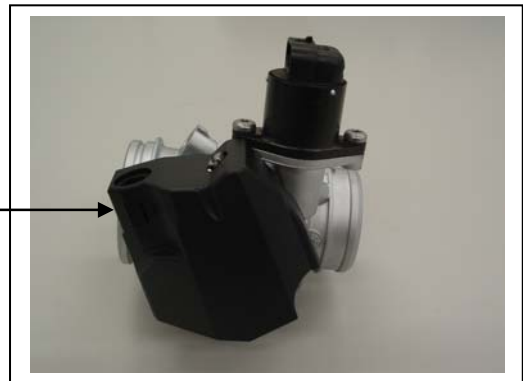
改善後

スロットルプーリーハウジングのカバーの有無
