# 改善箇所説明図

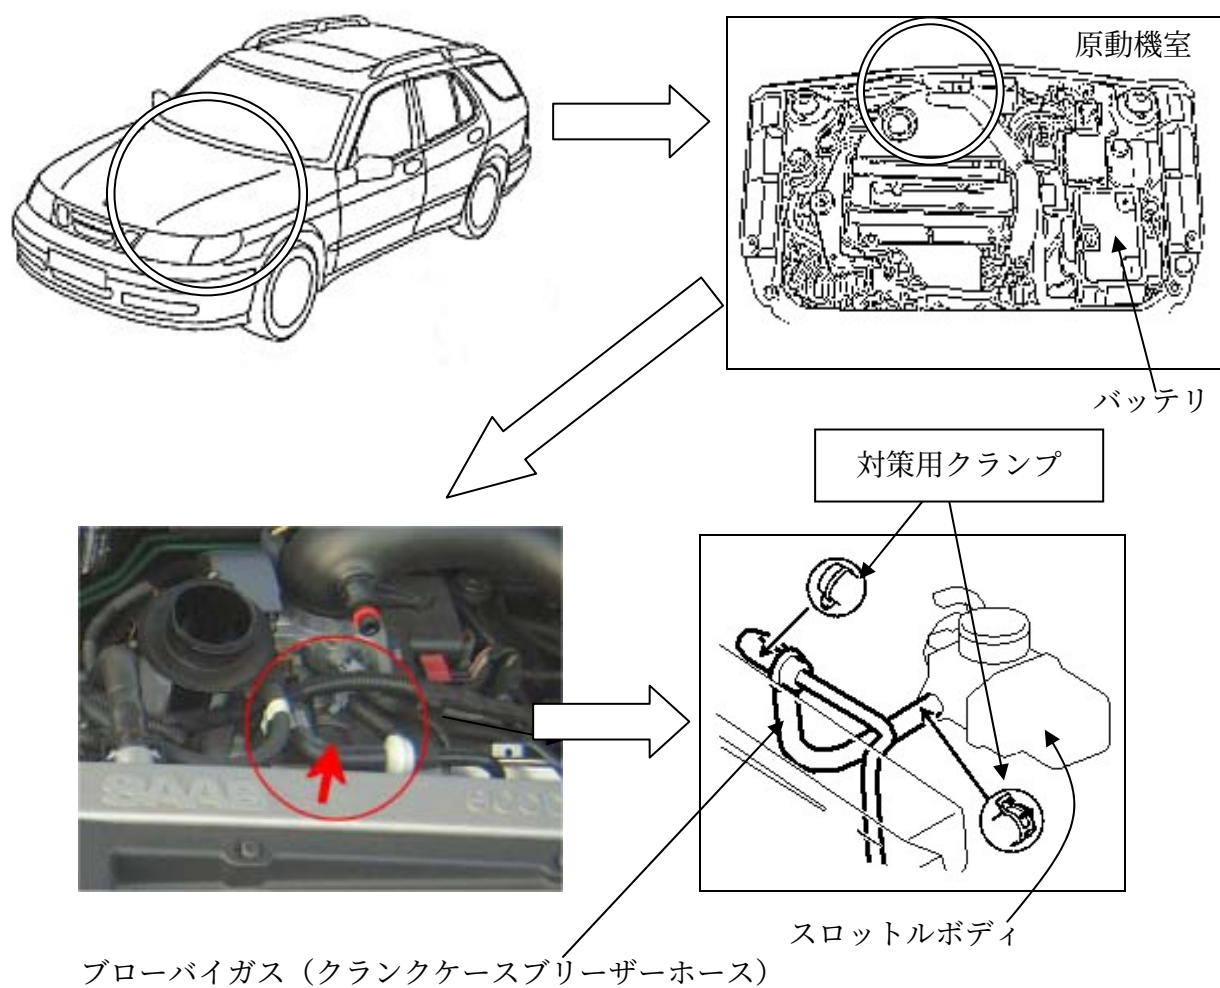
## 基準不適合発生箇所

ブローバイホース（クランクケースブリーザーホース）の取付け方法が不適切なため、原動機の振動等により当該ホースが外れ、ブローバイガスが大気中に放出されるおそれがある。

☐ 内は、追加部品を示す。

## <改善内容>

全車両、対策用クランプを取り付ける。

識別方法：容易に確認できるので、識別の方法はとらない。
