## 改善箇所説明図

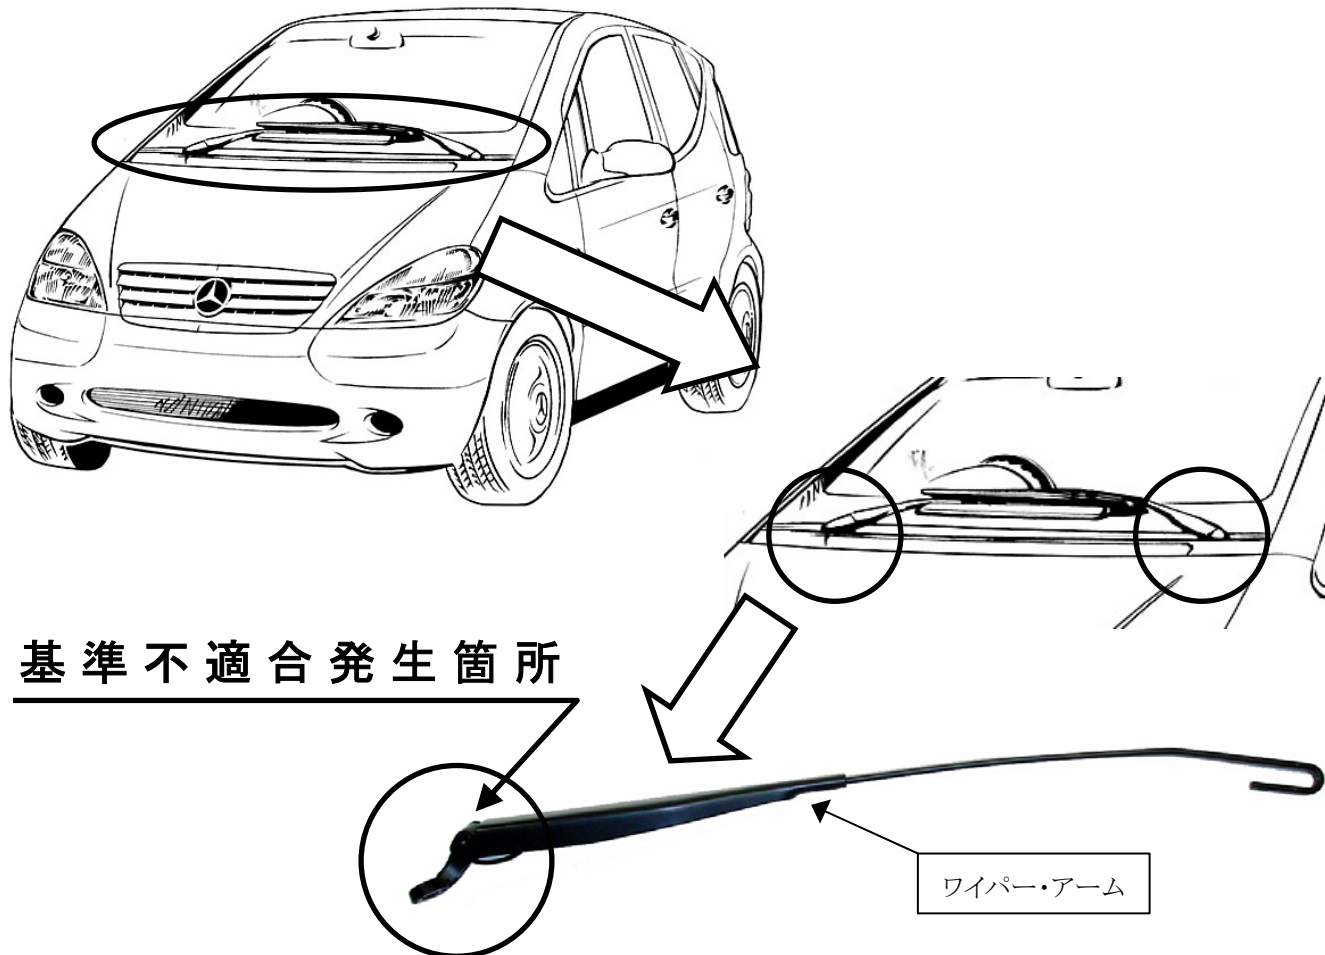
ワイパーアームの強度が不十分なため、ワイパー作動時の負荷により当該アームの根元部分に亀裂が発生するものがある。そのため、そのままの状態で使用を続けると、亀裂が進行し、最悪の場合、当該アームが折損してワイパーが作動しなくなるおそれがある。

全車両、当該アームを良品と交換する。

識別 : 左ワイパー・アームのスプリング・フック部に黄色ペイントを塗布する。
