## 改善箇所説明図 ②

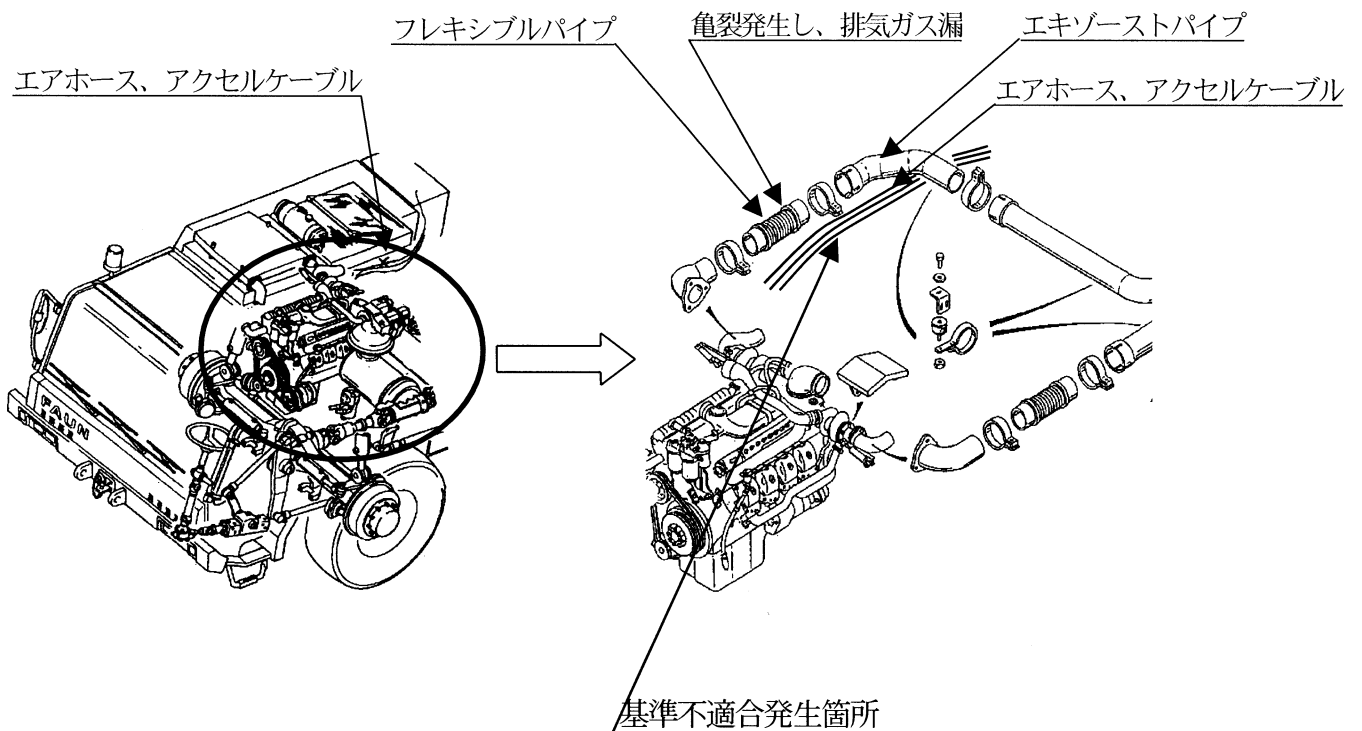
排気ブレーキ用エアホース、アクセルケーブルとエキゾーストパイプとの隙間が不足しているため、エキゾーストパイプの熱により当該ホース又は当該ケーブルの保護材が溶損するものがある。そのため、そのまま使用を続けると、当該ホース又はケーブルが損傷し、最悪の場合、排気ブレーキが効かなくなったり、アクセル操作が出来なくなるおそれがある。なお、エキゾーストパイプに亀裂が生じると溶損が早まる場合がある。

全車両、エアホースおよびアクセルケーブルとエキゾーストパイプとの隙間が少ない個所に断熱材にて保護する。また、保護材を点検し、溶損している場合は、新品と交換する。さらに、エキゾーストパイプの亀裂、取付け状態を点検し、損傷がある場合は新品に交換する。

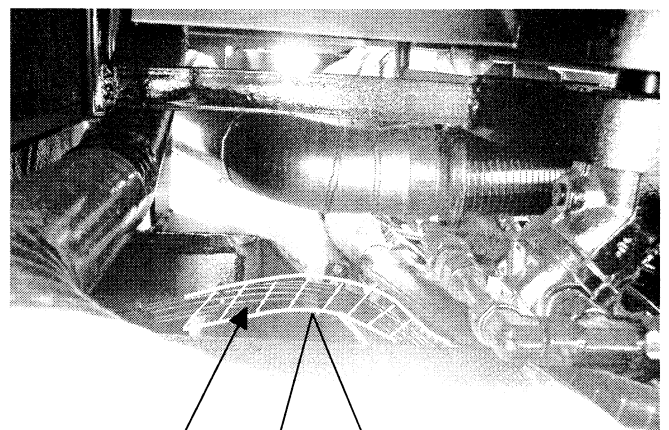
エアホース、アクセルケーブル

ホース、ケーブルを断熱材にて保護をする
