# 改善箇所説明図

## 基準不適合発生箇所

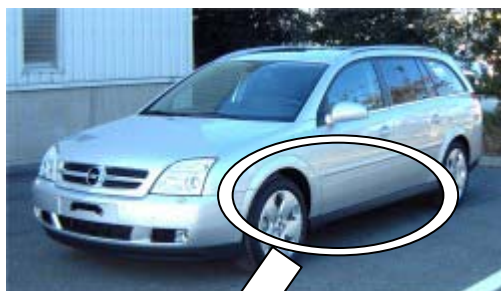
排気管と消音器とを接続する取付金具の拘束力が不足しているため、当該接続部から排気ガスが漏れることがある。そのため、そのまま使用を続けると、当該排気管が外れ、騒音が増大するおそれがある。

全車両、当該排気管の取付金具を対策品と交換する。

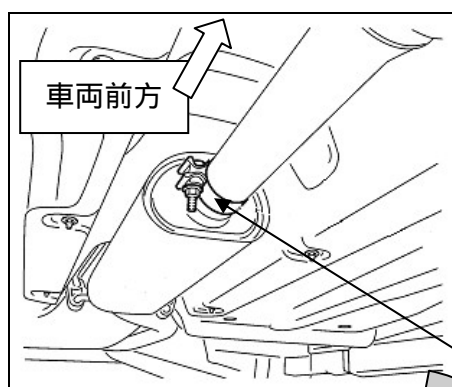
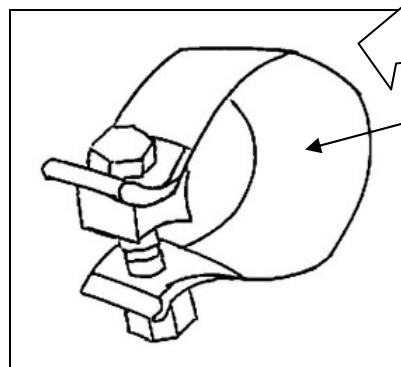
取付金具

識別方法：左ストラットタワーに黄色ペイントを塗布

☐ 内は、交換部品を示す。
